1. Obiekt zabytkowy

Kamienica,

DŁUGI TARG 21

GDAŃSK - GŁ. M.

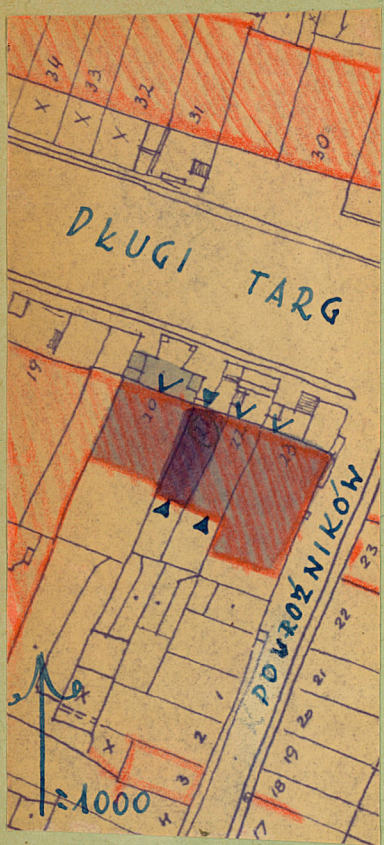
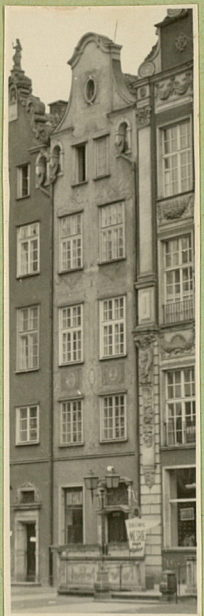
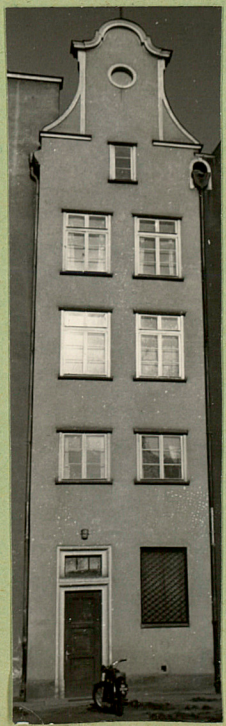
31. Szkic sytuacyjny, plan schematyczny, uwagi opisowe, fotografia

odbudowa na zniszczonym miejscu
z rekonstrukcją elewacji frontowej
(elem. tylna niestwierdzona)

XI. 1962 stan dotychczas. el. tylna stylizowana w 1952
