1. Objekt

Dwór

Gdańsk Oliwa

ul Czyżewskiego 29

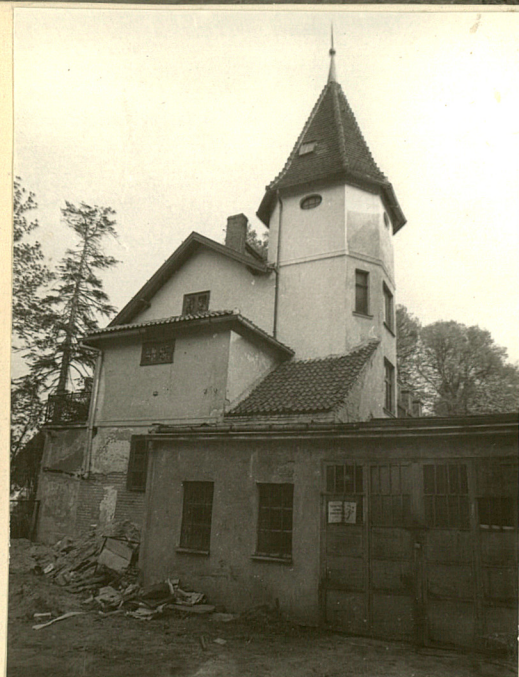
FOT. 5

Elewacja północna szczytowa, bez czytelnych podziałów, zasłonięta przybudówkami 1 i 2 kondygnacyjnymi.

- fot. 1 - elewacja zachodnia,
- fot. 2 - elewacja zachodnia i południowa,
- fot. 3 - elewacje południowa i wschodnia,
- fot. 4 - elewacje północna i wschodnia,
- fot. 5 - elewacja północna.

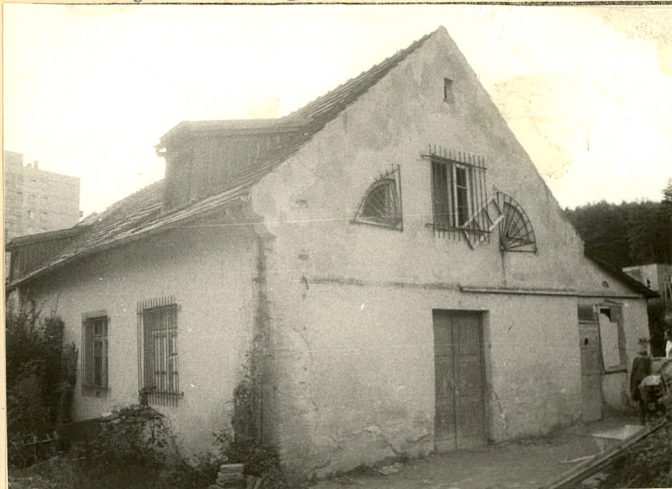
FOT. 1

Położony po poł-zach stronie dworu równolegle do niego. Założony na planie wydłużonego prostokąta, murywany, 1 kondygnacyjny z wysokim dachem 2 spadowym krytym dachówką ceramiczną. W szczytach symetrycznie umieszczone okienka, w połaci dachowej 2 symetrycznie położone okienka z zachowaną stolarką okienną. W środku kalenicy wznosi się niewielka drewniana wieżyczka będąca wywietrznikiem. Stan budynku zły.

fot. 1 - elewacja północna,
fot. 2 - elewacja wschodnia,
fot. 3 - elewacja południowa.

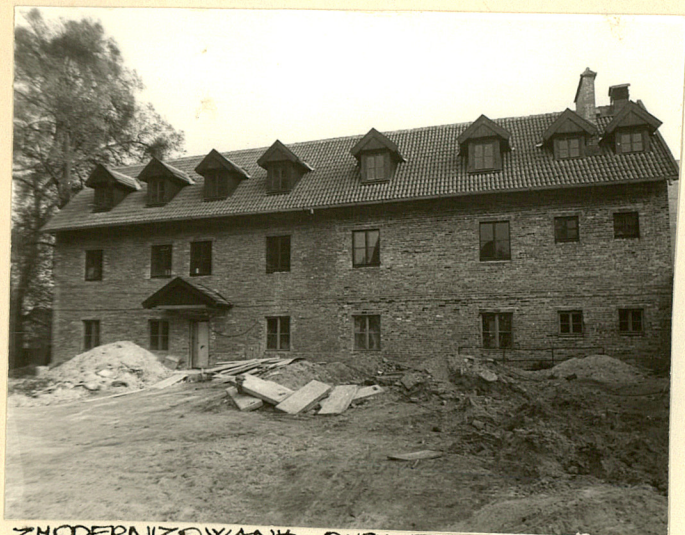
ZMODERNIZOWANY BUDYNEK GOSPODARCZY

Budynek usytuowany był prostopadle do ulicy Czyżewskiego i do dworu, tuż przy granicy posesji, murowany, 2-kondygnacyjny. Dach 2-spadowy, o małym spadku, kryty dachówką ceramiczną. Obecnie całkowicie zrekonstruowany, przeznaczony na szkolne warsztaty. Jak wynika z analizy map, znajduje się on na miejscu pierwotnego budynku gospodarczego. 1983-remont kapitalny/

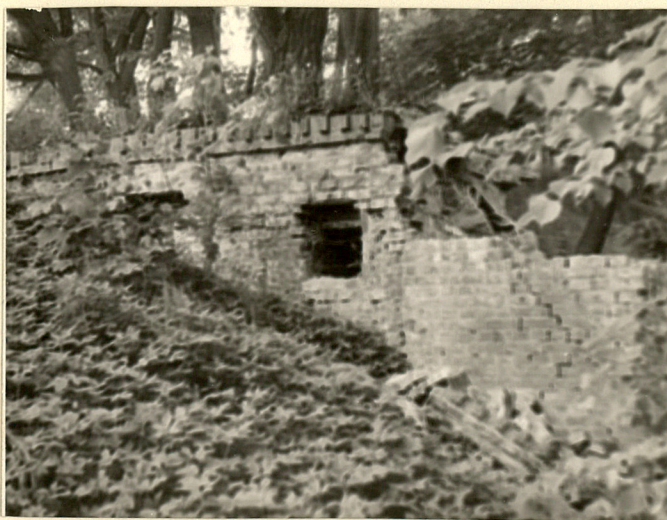
Umieszczona w naturalnej skarpcie w centralnej części parku, na skraju lasu. Wzniesiona z cegły, nieotynkowana, założona na planie prostokąta z niewielkim aneksem od strony zachodniej. Stan techniczny średni.

FOT. - PIWNICZKA - WIDOK OD WSCHODU

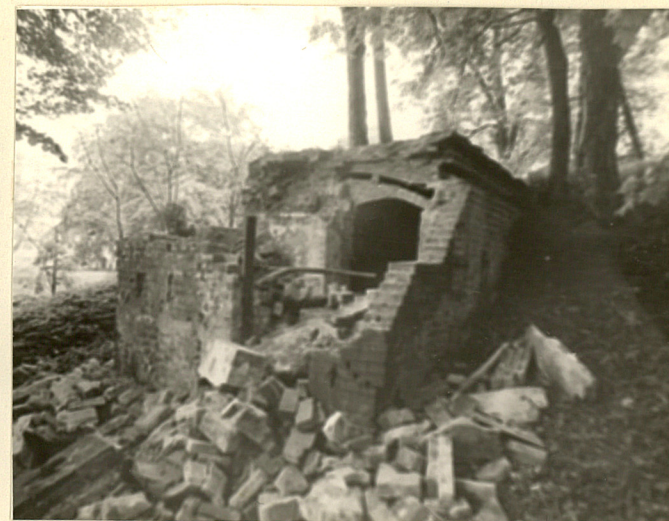
FOT. - PIWNICZKA - WIDOK OD PÓŁNOCY

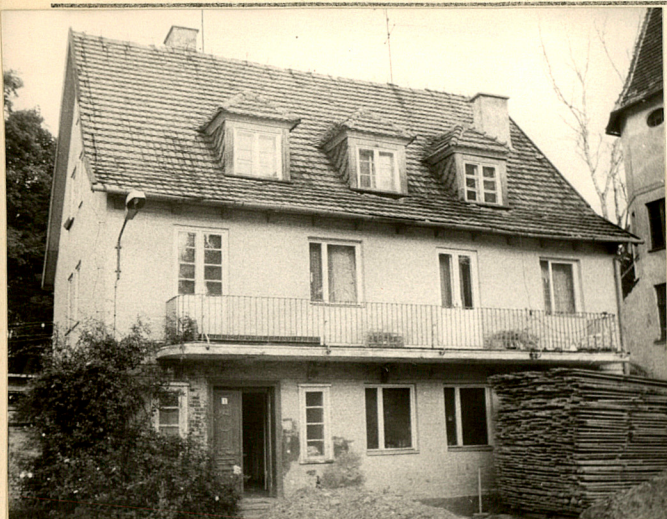
FOT. 1

Budynek położony na północno-zachodniej części dziedzińca gospodarczego. Murowany z cegły licówki, obecnie niestarannie otynkowanej. Założony na planie prostokąta, II kondygnacyjny z poddaszem użytkowym. Dotychczasowa funkcja mieszkalna. Dach 2-spadowy z przypustnicami, dachówka karpiówka w koronkę. Brak zewnętrznych cech stylowych, wokół budynku poziomy gzyms międzykondygnacyjny, kostkowy, w ścianie wschodniej okrągłe tondo z postacią kobiecą. Prawdopodobnie budynek został silnie przebudowany lub też postawiono go na starych fundamentach pierwotnego budynku gospodarczego. Stan techniczny dobry.

fot. 1 - elewacje południowa i zachodnia
fot. 2 - elewacja wschodnia
fot. 3 - tondo w elewacji wschodniej
fot. 4 - elewacja północna
fot. 5 - PRZEWI WEJŚCIOWE
