POMORSKIE

Kamienica nr 3

Gdańsk

4. Adres Długa 2/3

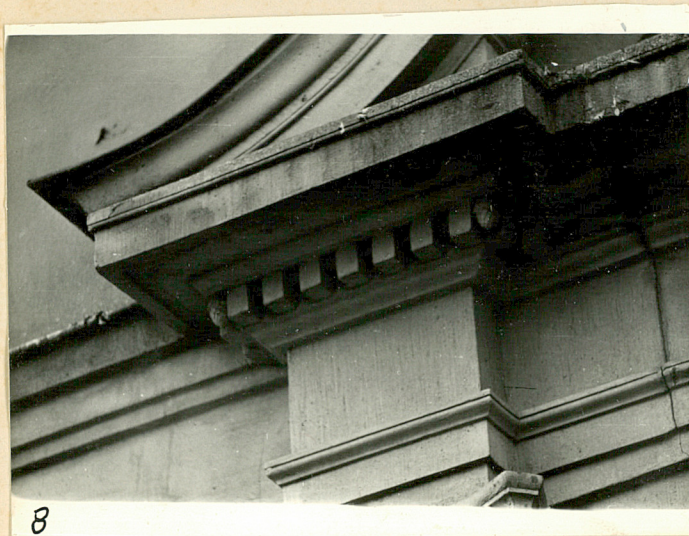
Elewacja frontowa 3-osiowa /fot.1/, szczyt empirowy, w formie wspartego na wolutach /fot.2/ tympanonu, ozdobionego u góry popiersiem /fot.3/ ;

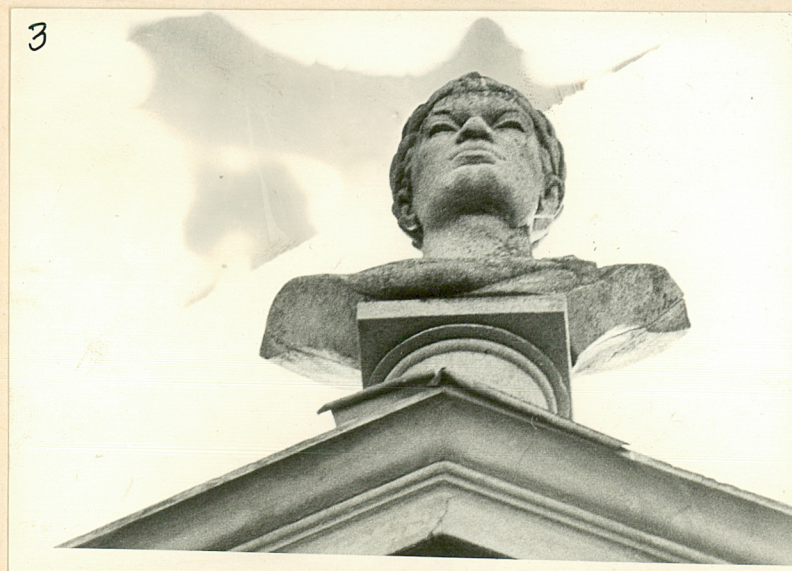
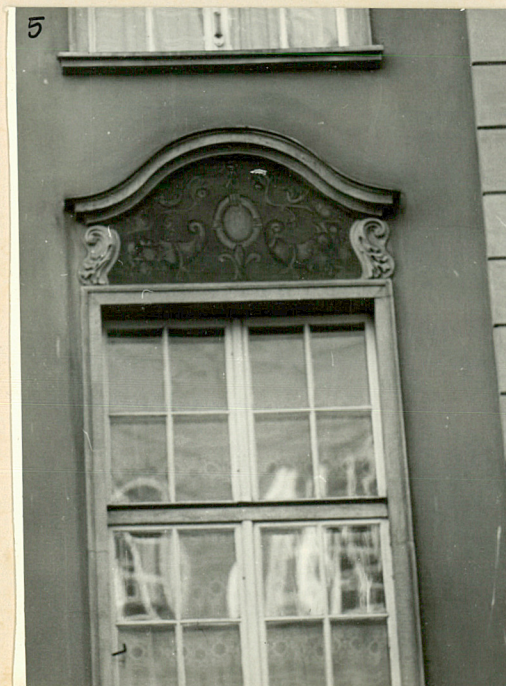
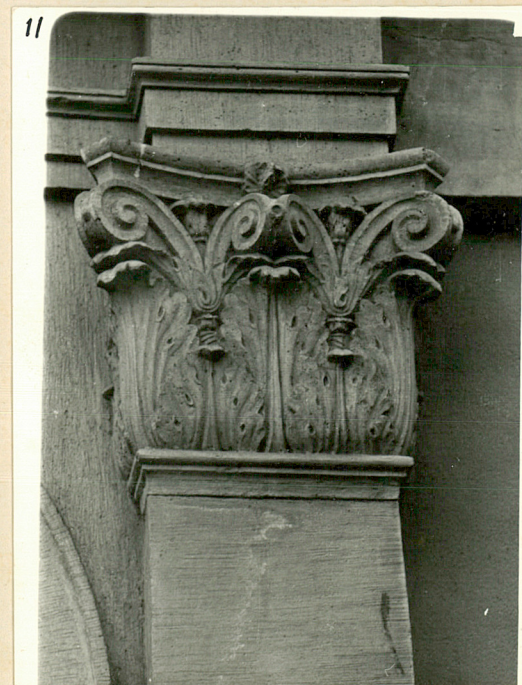
w szczycie półokrągły świetlik, a nad nim girlanda; naroża boniowane; nad oknami 2-giej kondygnacji dekoracyjne nadproża /fot.5-7/;

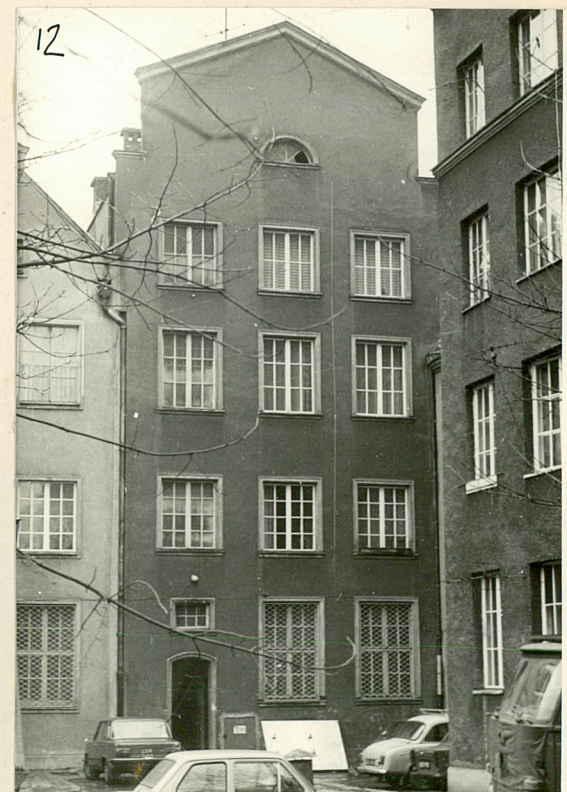
Elewacja pd. /fot.12/ 3-osiowa z prostym szczytem zakończonym łamanym gzymsem;
