1. Obiekt
 Budynek biurowy

3. Miejscowość
 GDYNIA

4. Adres ul. 10-go Lutego 24
 nr hipoteczny Tom 28 Wyk. 794
 obręb 54 nr geod.działki 973
 582

Autorzy: arch. arch. Roman Piotrowski i Stanisław Miecznikowski.

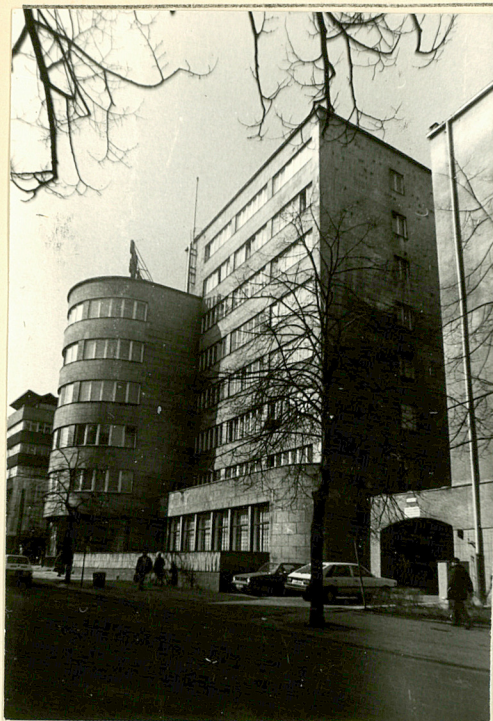
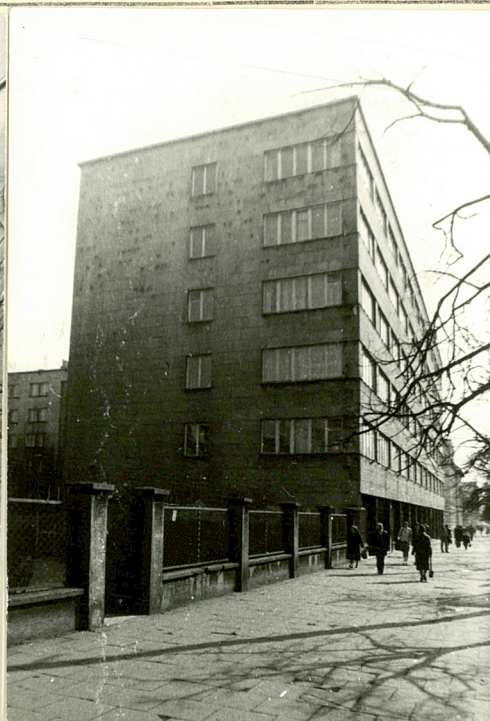
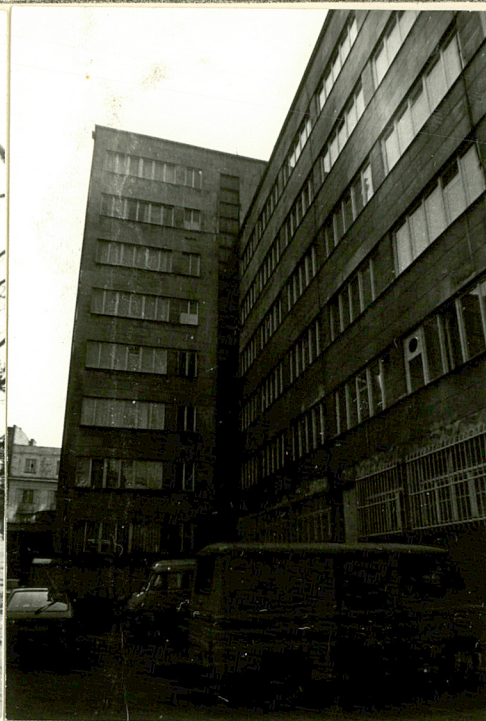
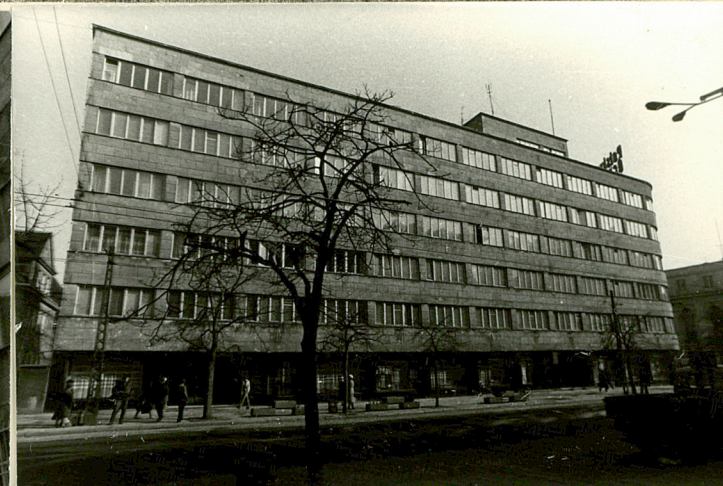
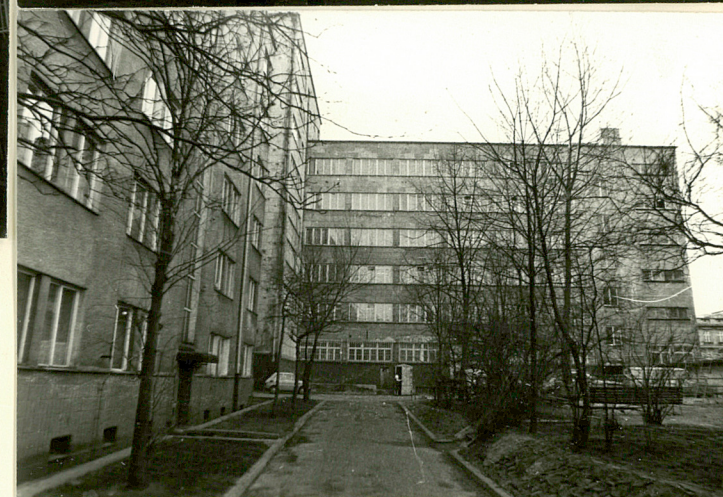
Str.A-1/2/3/4
5

1-widok od północnego-wschodu; 2-el.zachodnia; 3-widok od północnego-zachodu; 4-elewacja południowa; 5-widok od północy;

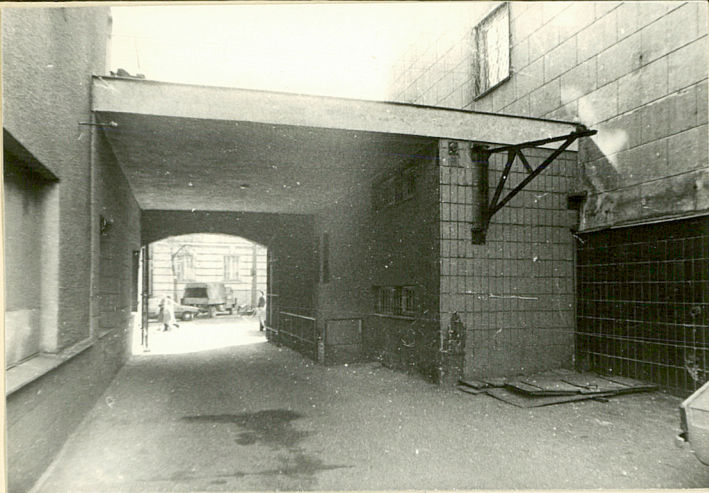
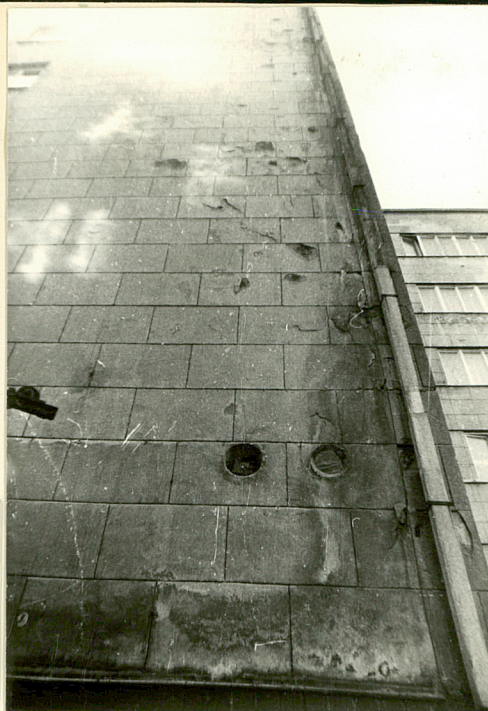
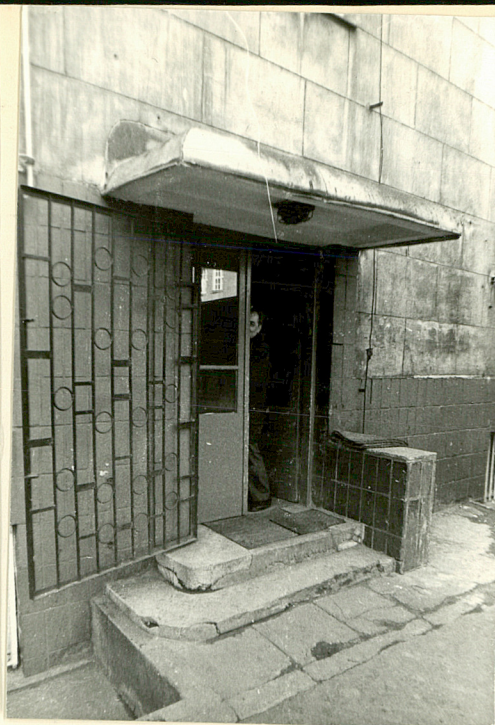
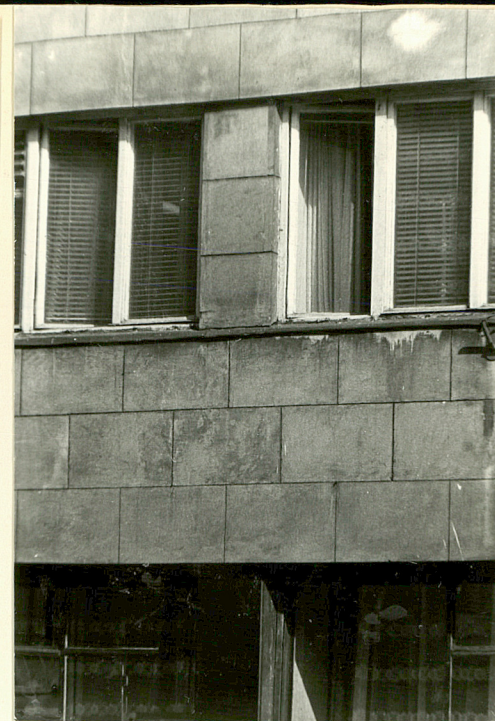
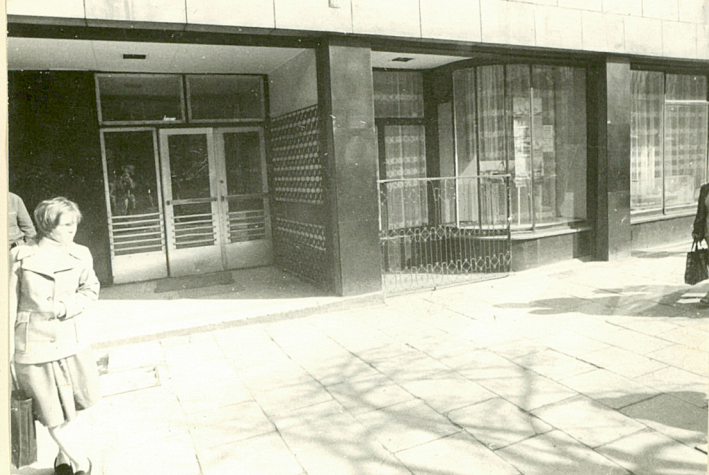
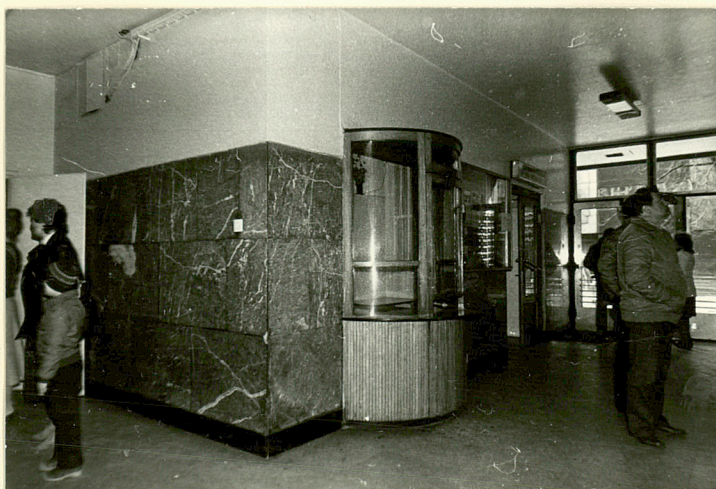
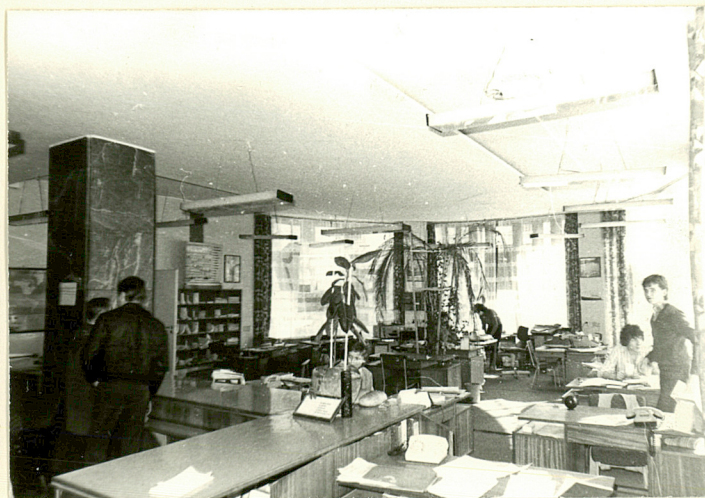
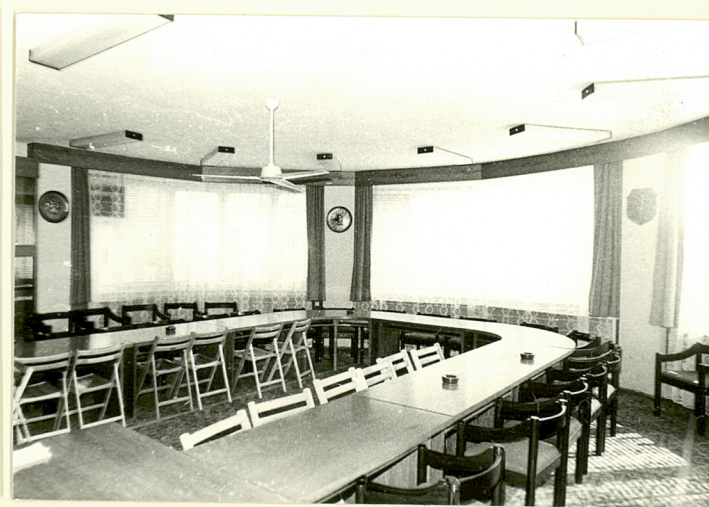
Str.B-1/2/3/4
5

1-brama wjazdowa; 2-fragment ściany północnej skrzydła północnego; 3-wejście do budynku/ściana północna/; 4-okna pasmowe elewacji południowej; 5-wejście główne do budynku; 6-hall wejściowy; 7-biuro pasażerskie /tzw. "okrągłak"/; 8-sala konferencyjna/trzecia kondygnacja/;

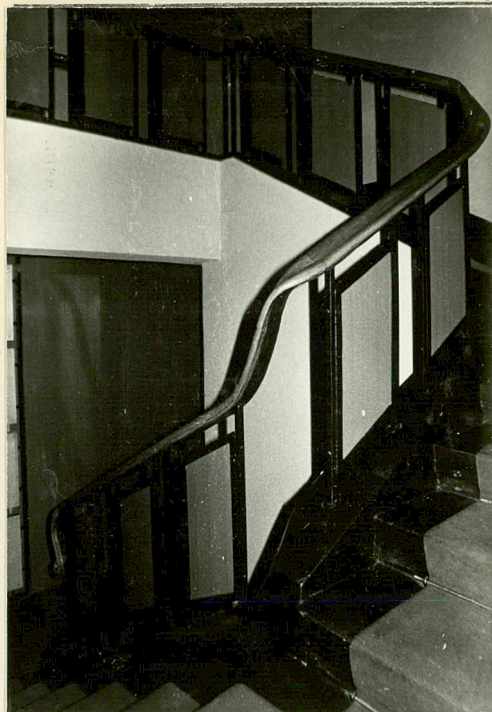
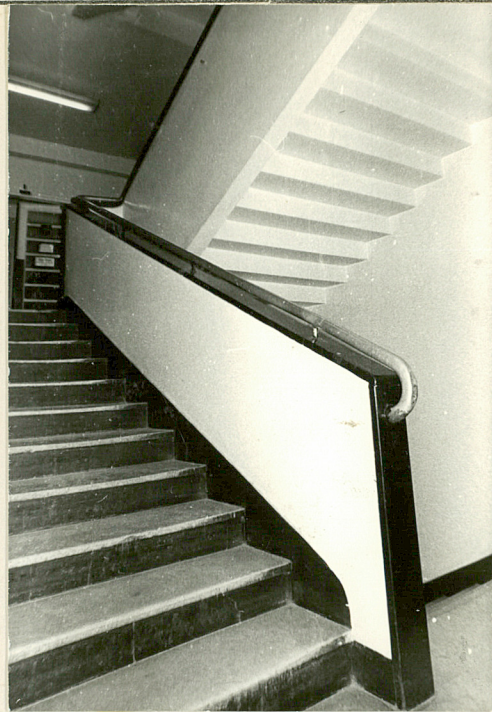
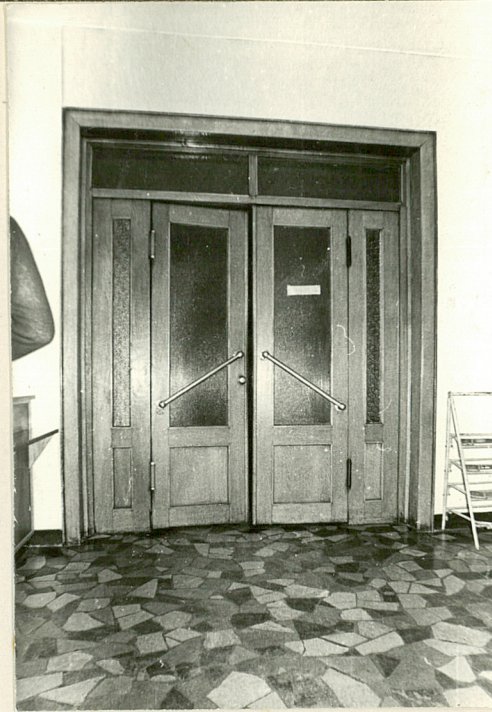
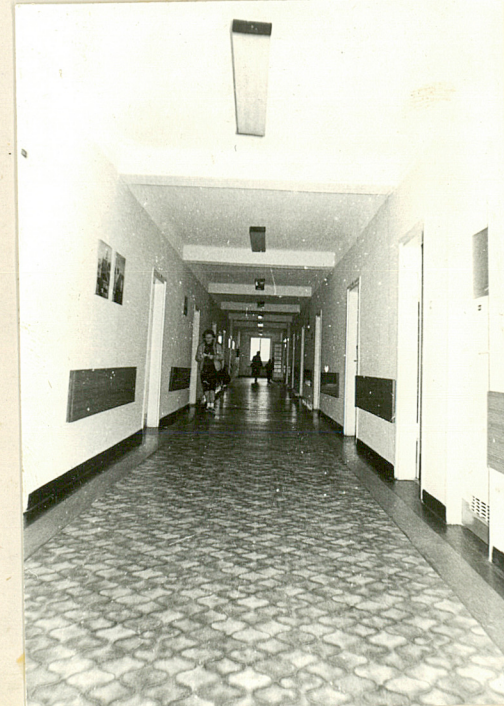
Str. A-1/2/3/4
5

1-schody do piwnic; 2-główna klatka schodowa/widok w kierunku pierwszego piętra; 3-drzwi wejściowe do biura pasażerskiego; 4-drzwi z klatki schodowej na korytarz/trzecia kondygnacja; 5-widok korytarza trzeciej kondygnacji;
