KARTA EWIDENCYJNA ZABYTEKÓW  
ARCHITEKTURY I BUDOWNICTWA

Bank

2. Czas powstania  
1929r.

GDYNIA

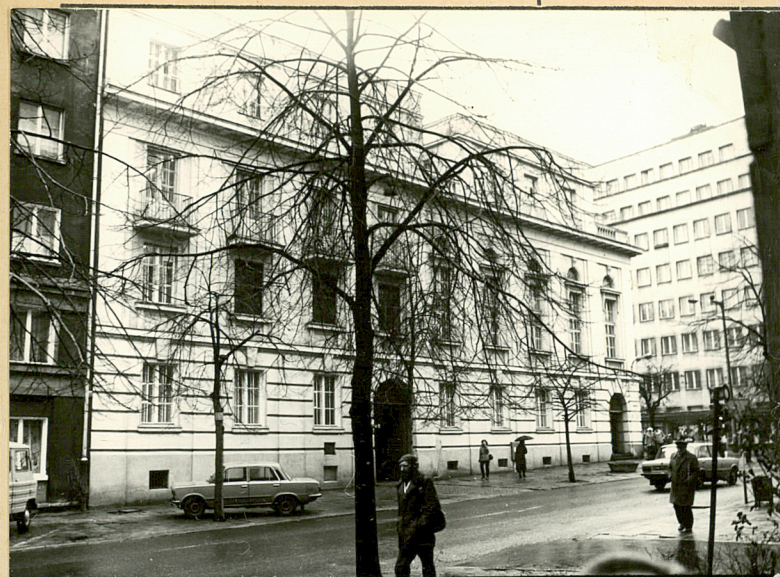
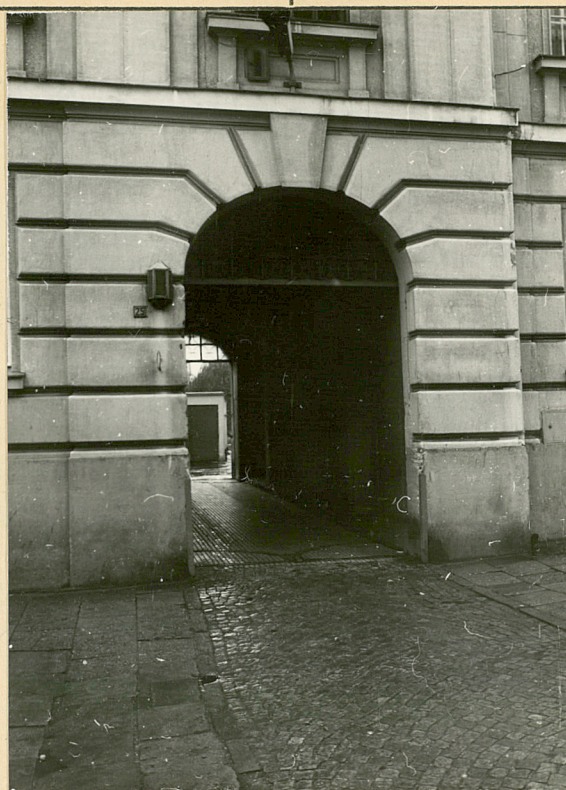
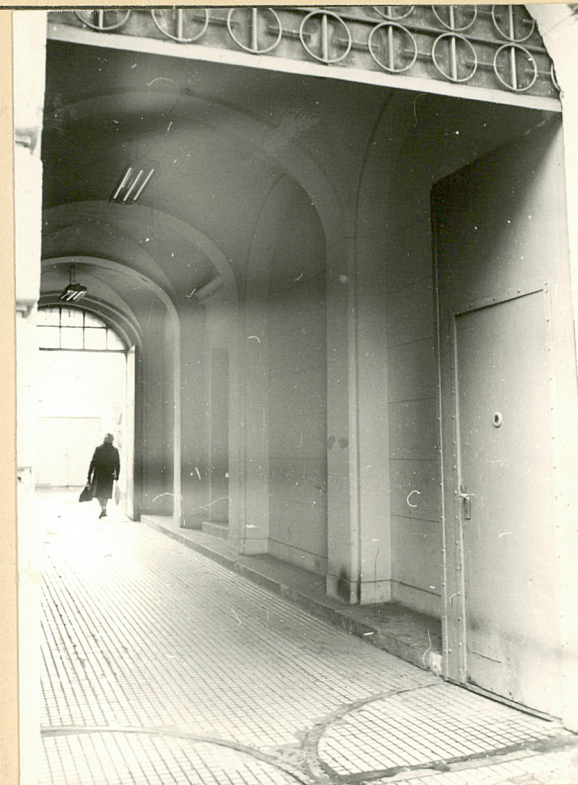
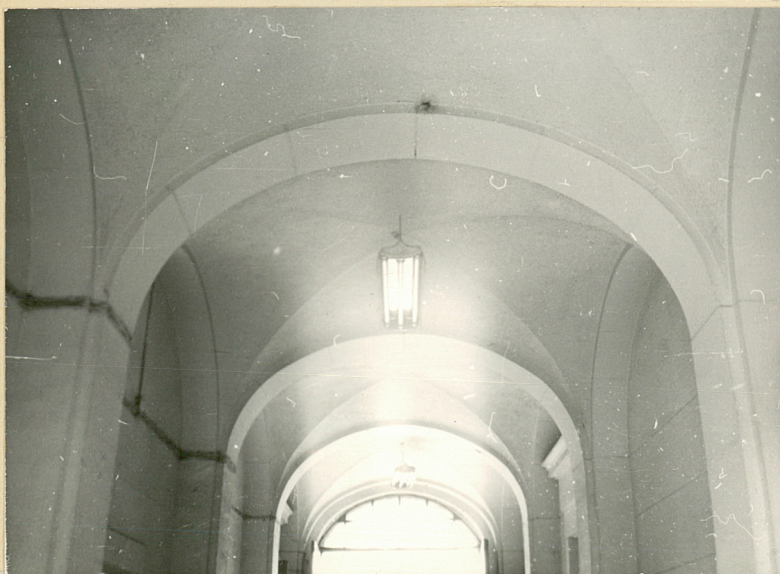
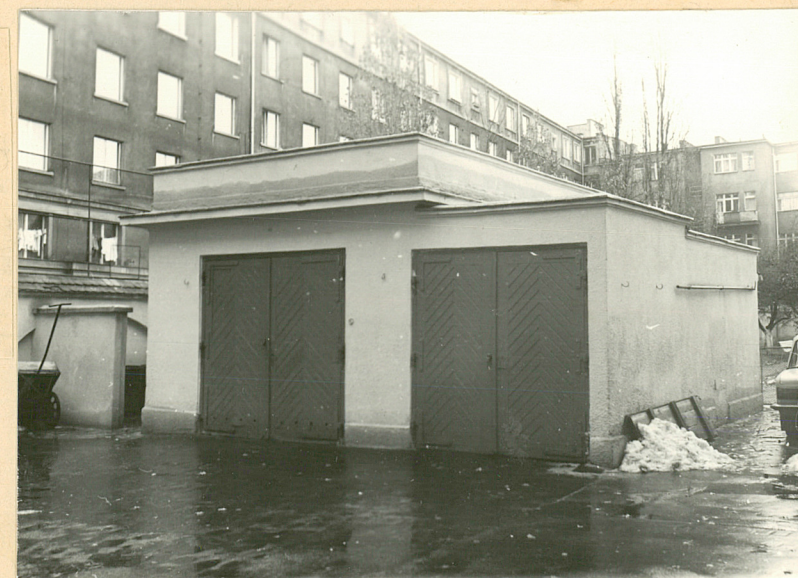
Wkładka 1/A

- 1-elewacja od ul.3-go Maja
- 2-portal przejazdu w tej elewacji
- 3-przejazd
- 4-sklepienie przejazdu
- 5-garaż od podwórza

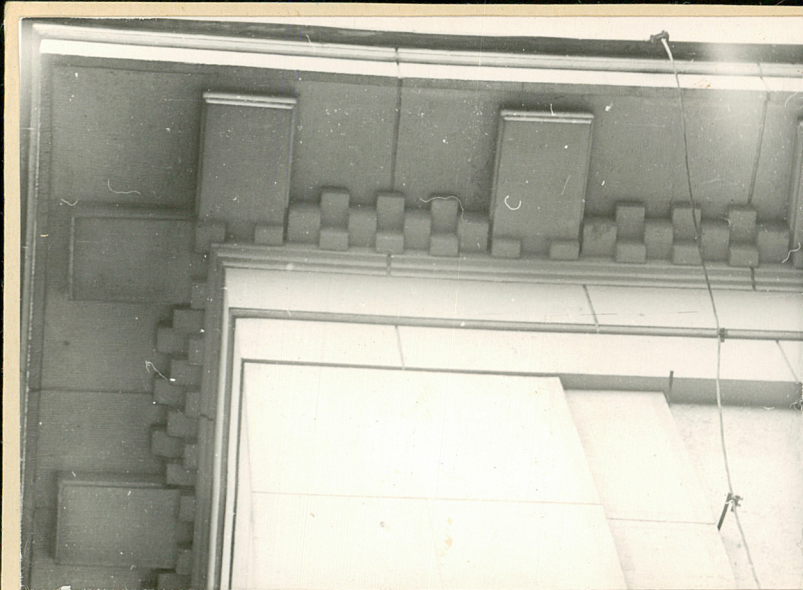
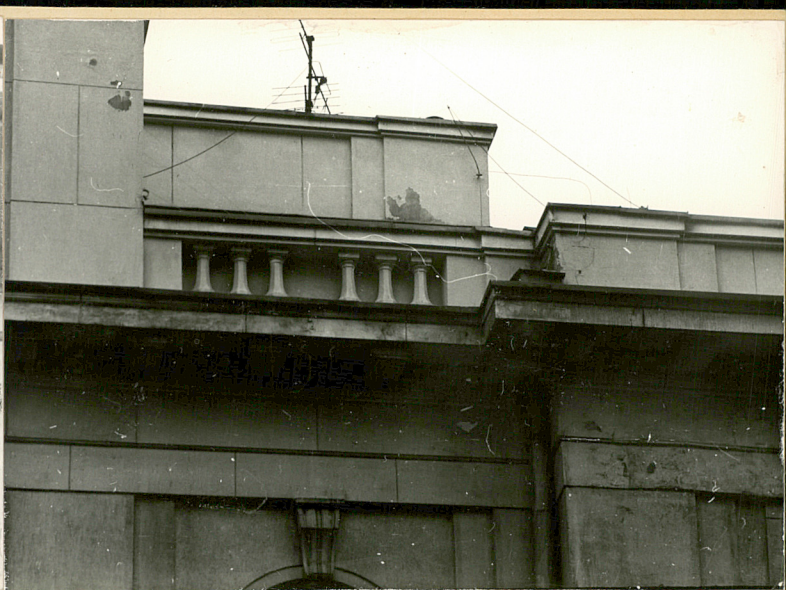
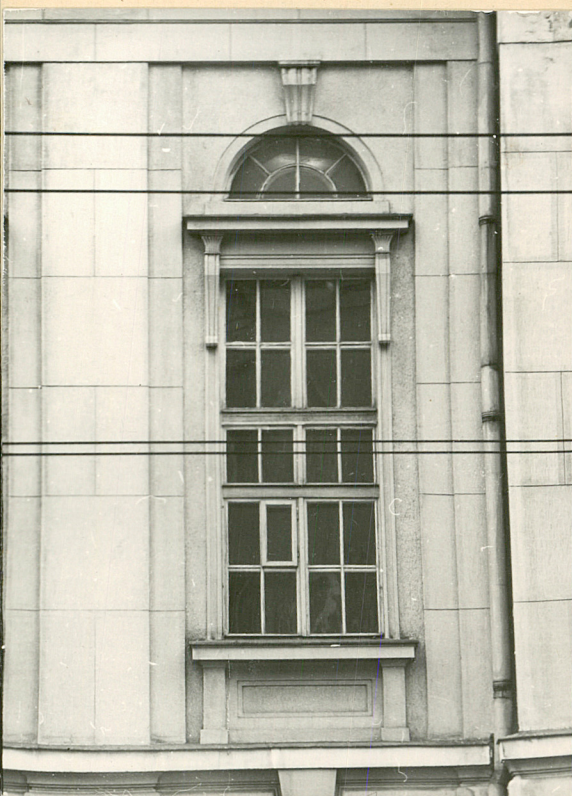
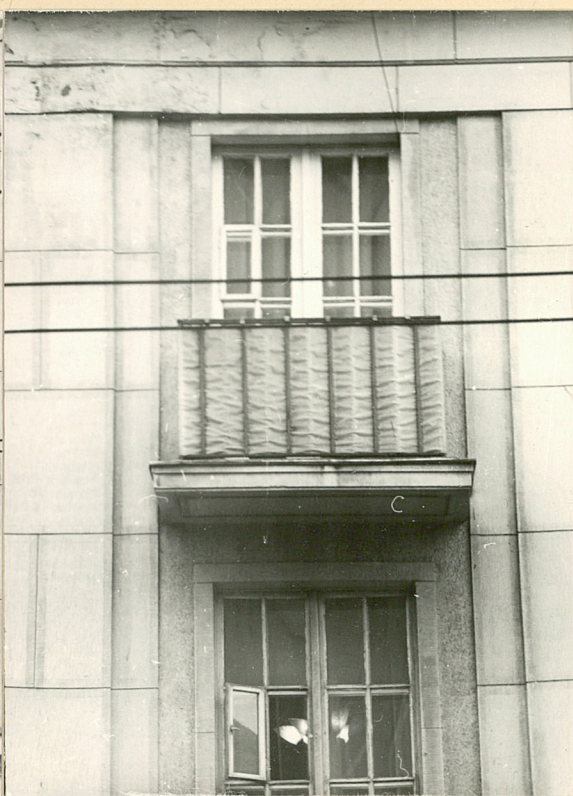
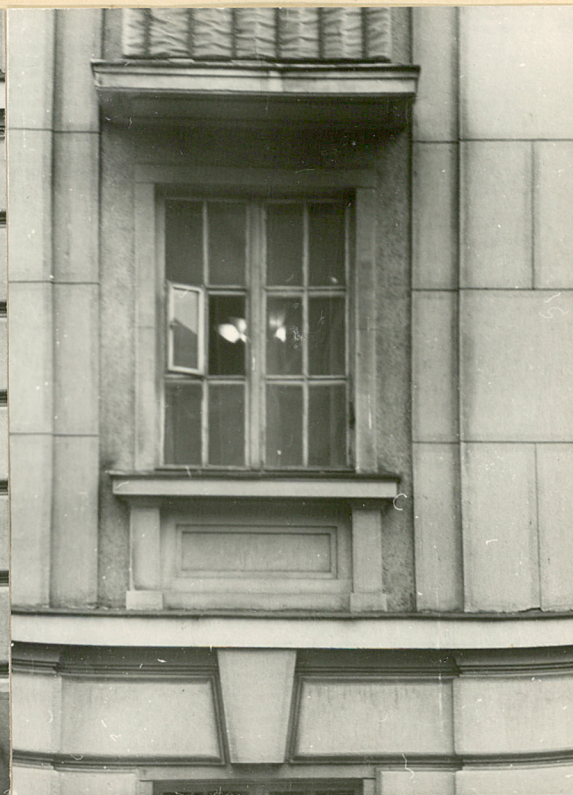
Wkładka 1/B  
 6,7-gzysms od.ul.  
 10-go Lutego  
 8,9,10,11-okna  
 od ul.10-Lu-  
 tego /od góry/  
 okno od sali  
 operacyjnej  
 i okno na 2  
 piętrze  
 okno na parterze  
 okno na piętrze

Okna skrzynkowe /zdj.nr 8-11/. Balkony żelbetowe ze stalowymi poręczami

W fasadach boniowany parter Piano nobile z pilastrami, ozdobny gzyms /zdj.nr 6, 7/ oraz attyka /częściowo z tralkami/.

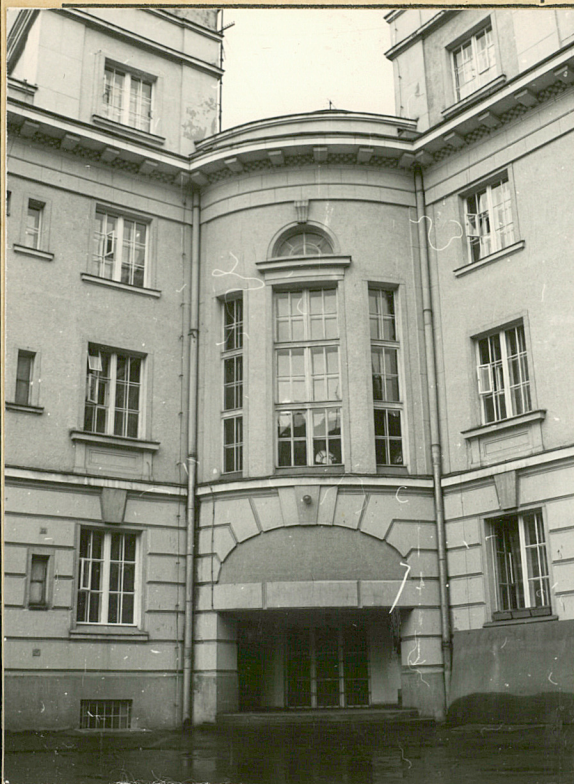
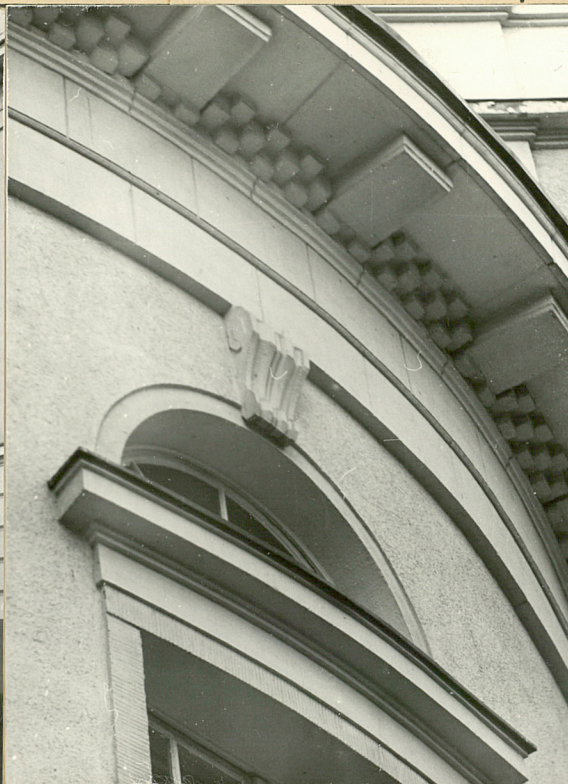
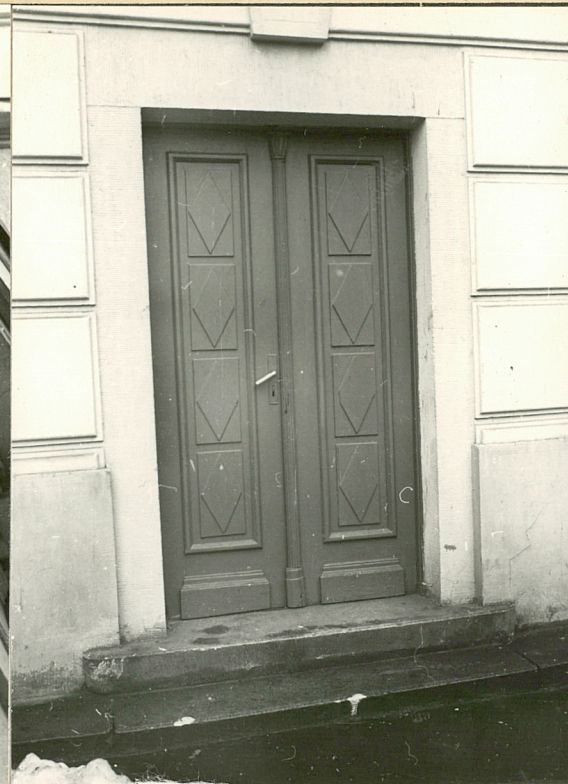
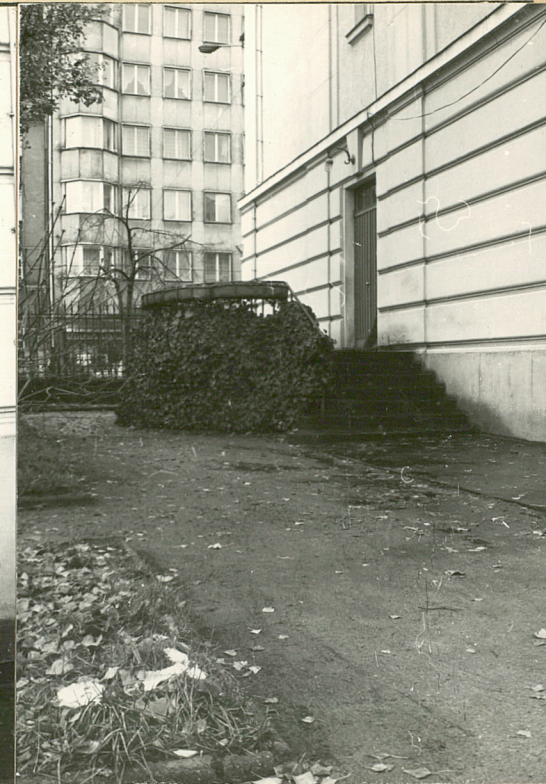
## Wkładka 2/A

- 12-klatka schodowa/główna/  
od podwórza
- 13-zwrotnik i gzyms
- 14-drzwi wejściowe do  
klatki schodowej bocz-  
nej /kl.1/
- 15-elewacja szczytowa
- 16-widok od strony ogrodu

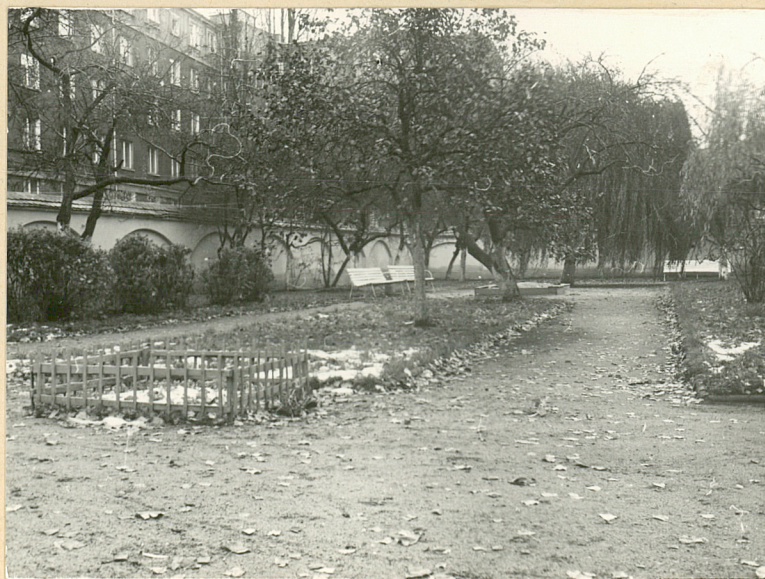
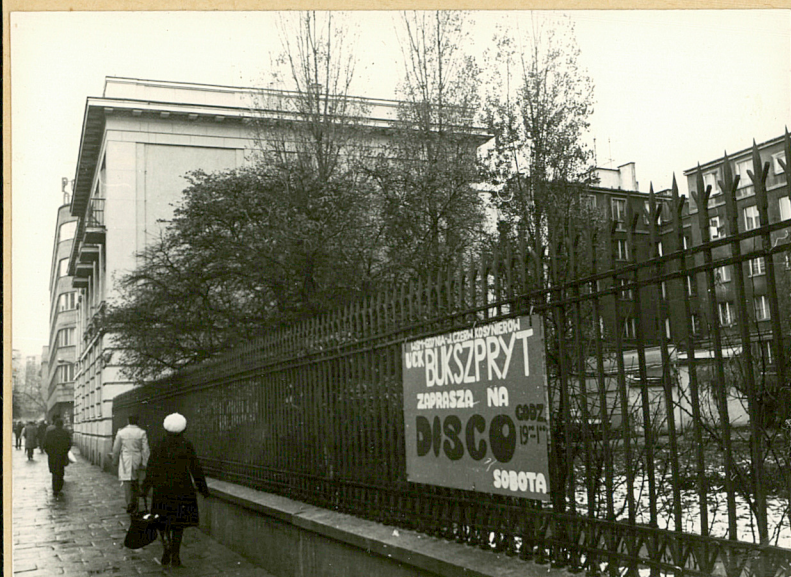
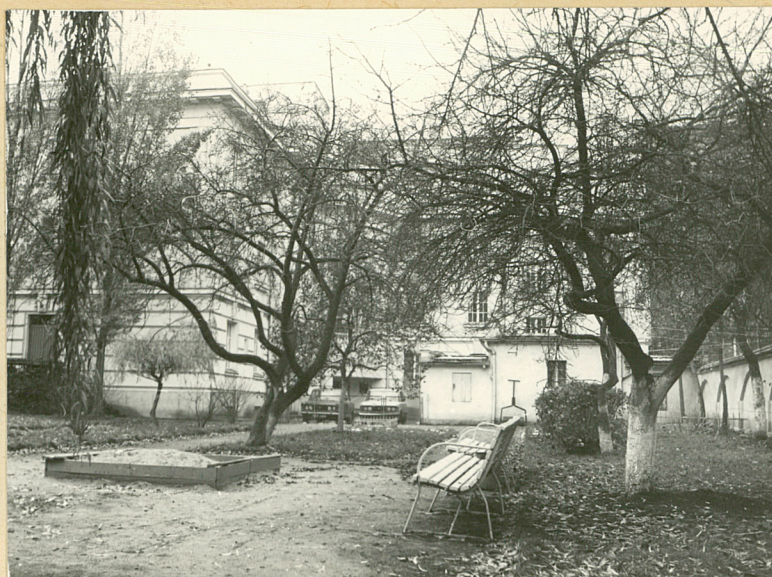
# Wkładka 2/B

Schody główne trójbiegowe, żelbetowe monolityczne wykładane marmurem /zdj.nr 34/. Balustrady marmurowe /zdj.nr 35, 37, 38, 39, 41/. Schody boczne żelbetowe, belkowe /zdj.nr 19, 21/. Balustrady stalowe.

- 17-telewizja szczytowa  
/od ulicy 10 Lutego/
- 18-ogrodzenie ogrodu
- 19-balustrada klatki  
schodowej bocznej  
/kl.2/
- 20-drzwiczki w ścianie  
/wentylacja/ /kl.2/
- 21-konstrukcja biegów  
schodów /klatka nr 2/

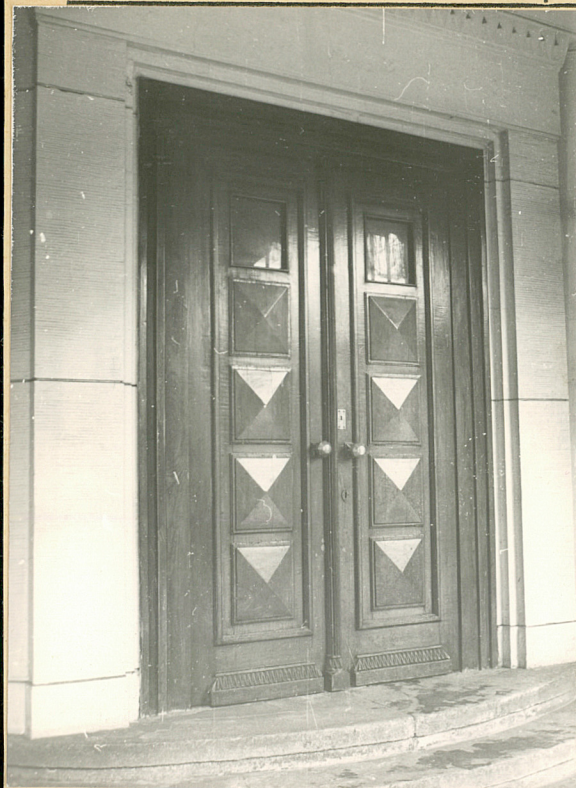
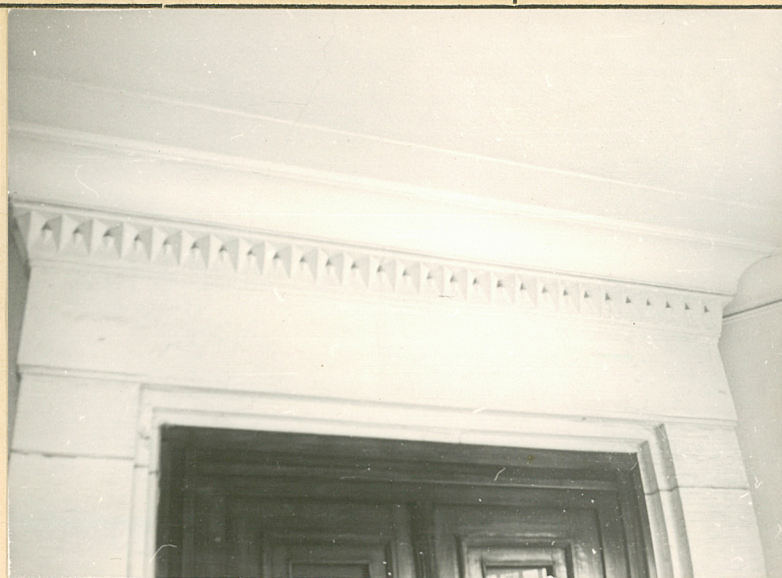
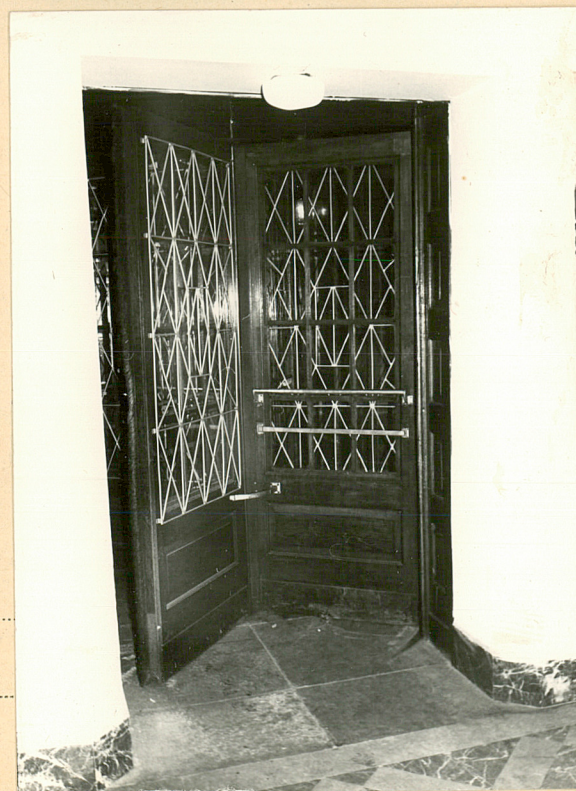
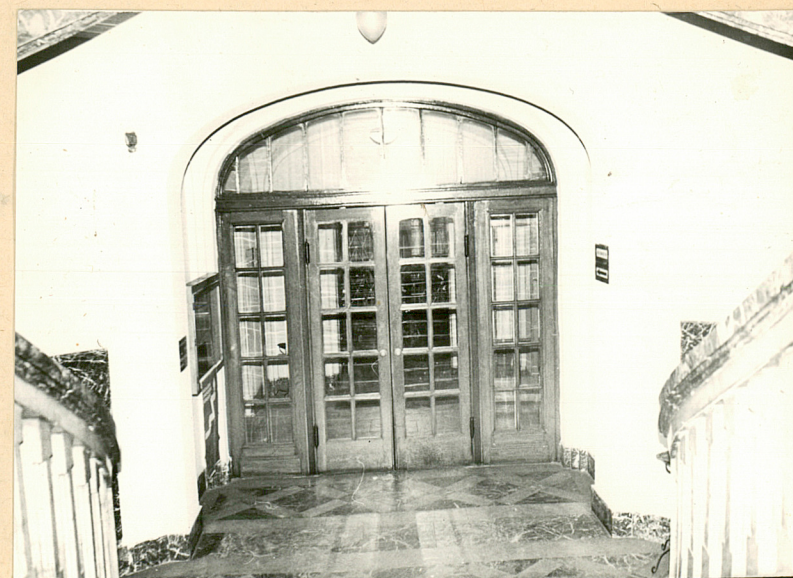
Wkładka 3/A

Drzwi główne dębowe /zdj.nr 22/, drzwi wewnętrzne - dębowe przeszklone /szkło kryształowe zdj.nr 26, 27, 45, 46, 47, 48/. W przedsionku drzwi kręcone /zdj.nr 25/, pozostałe płycinowe.

22-główne drzwi wejściowe do banku

23-sufit nad drzwiami

24-boazeria w przedsionku

25-drzwi kręczone w przedsionku

26-drzwi prowadzące na schody główne

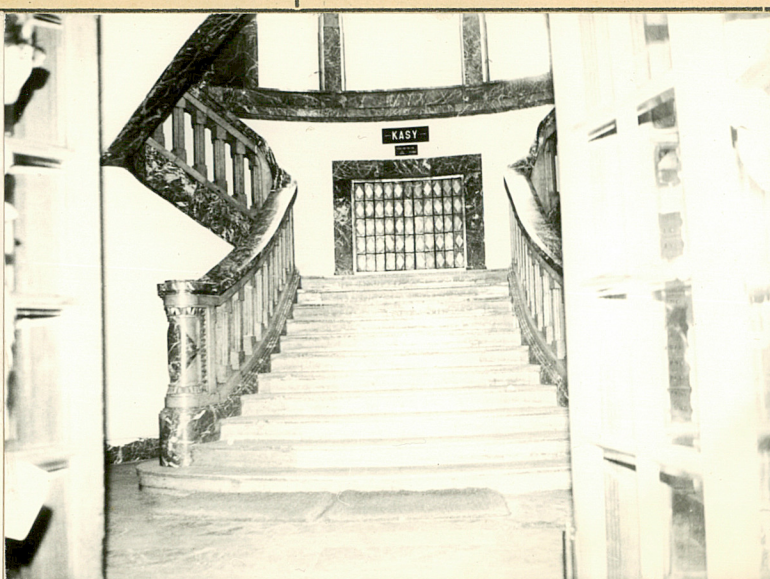
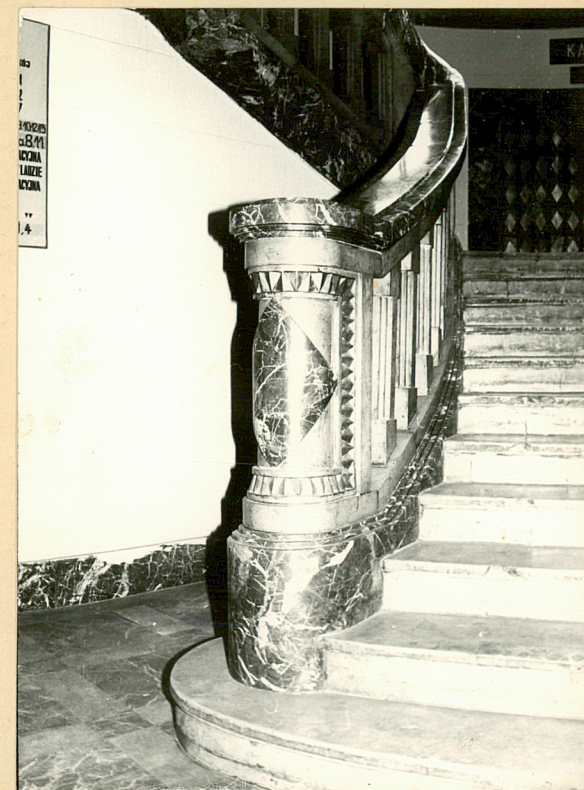
Wkładka 4/A

33-sufit w pomieszczeniu na  
parterze

34-schody główne

35-krata zakrywająca kalory-  
fery

37-zakończenie balustrady  
schodów

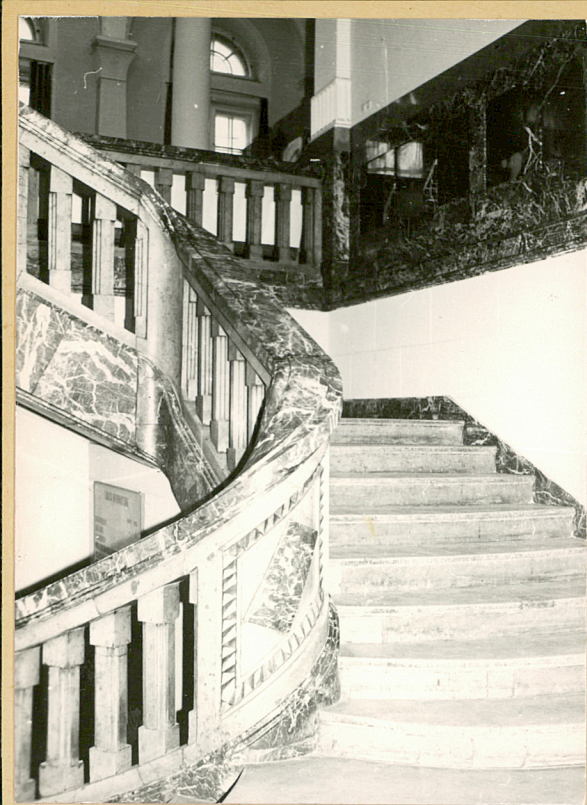
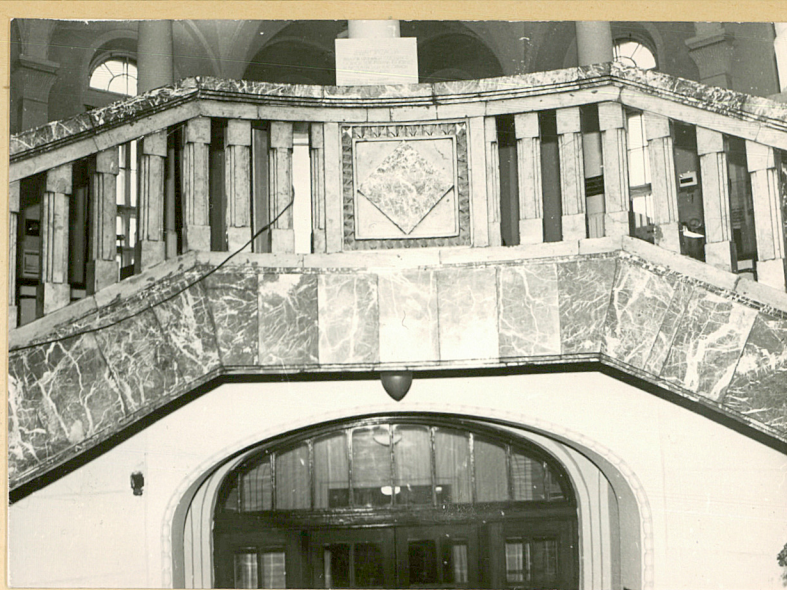
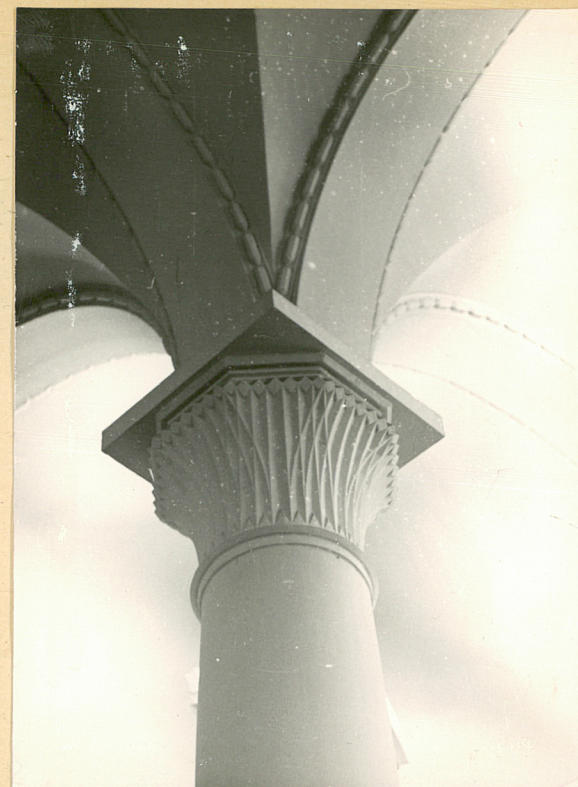
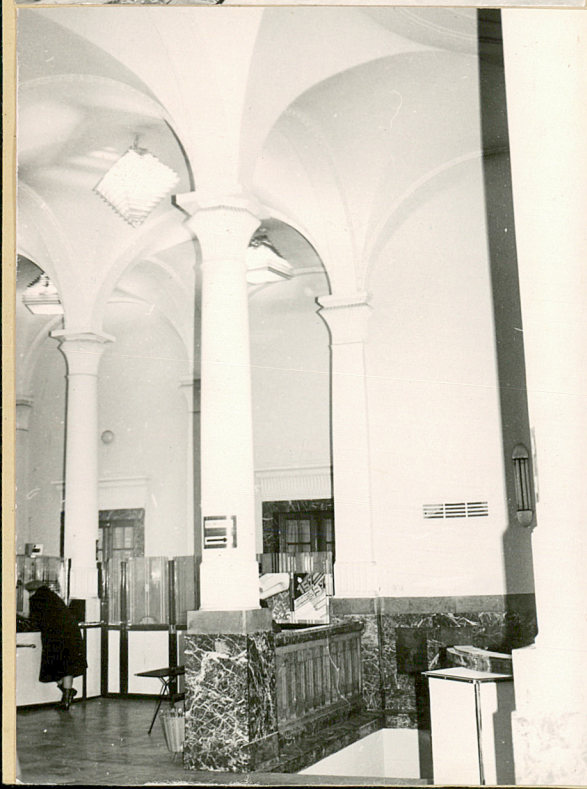
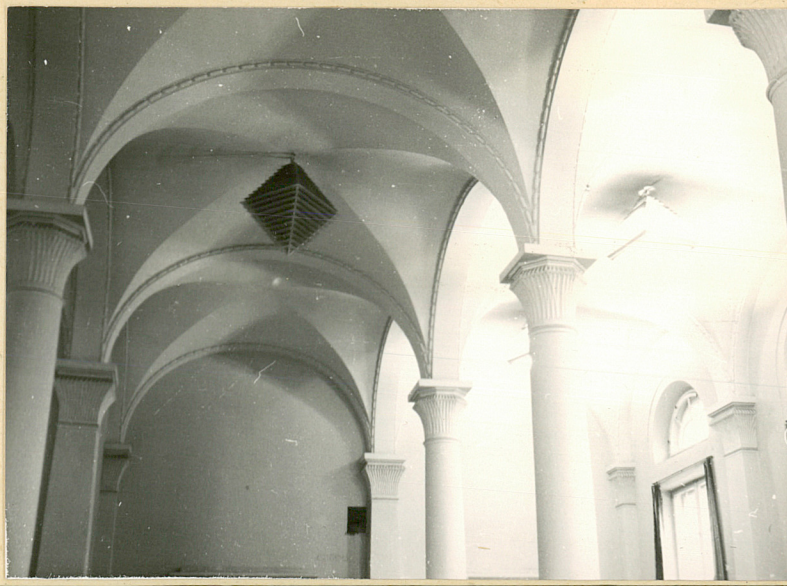
Wkładka 4/B  
 38-balustrada schodów głównych  
 39-balustrada nad schodami  
 40-głowica kolumny  
 41-sala operacyjna/na piętrze/  
 42-sklepienie nad salą  
 43-baza kolumny

Wnętrze: Środkową część zajmuje na parterze hall wejściowy ze schodami, na piętrze 2-kondygnacyjna sala operacyjna, nad nią sklepienie krzyżowe na kolumnach /zdj.nr 42, 40, 43/ i pilastrach. Z boku symetrycznie-pomieszczenia administracyjne oraz skarbiec. Narożną część skrzydeł zajmują mieszkania.

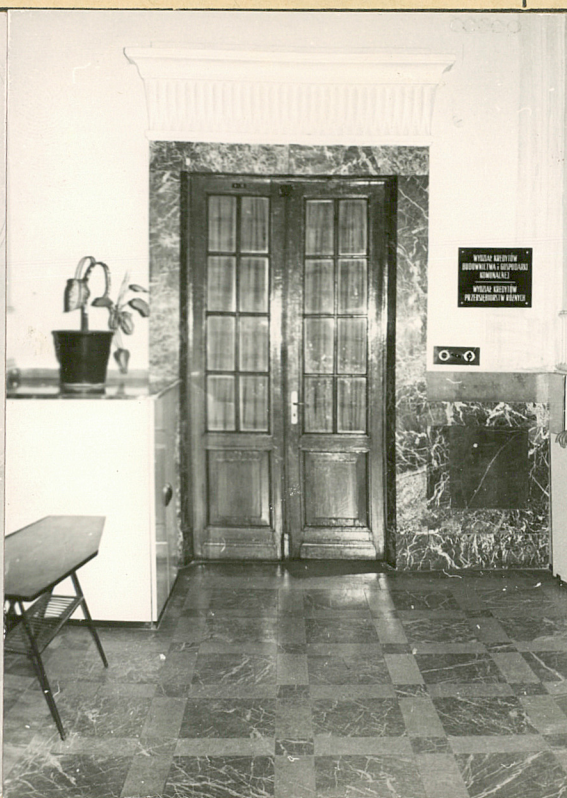
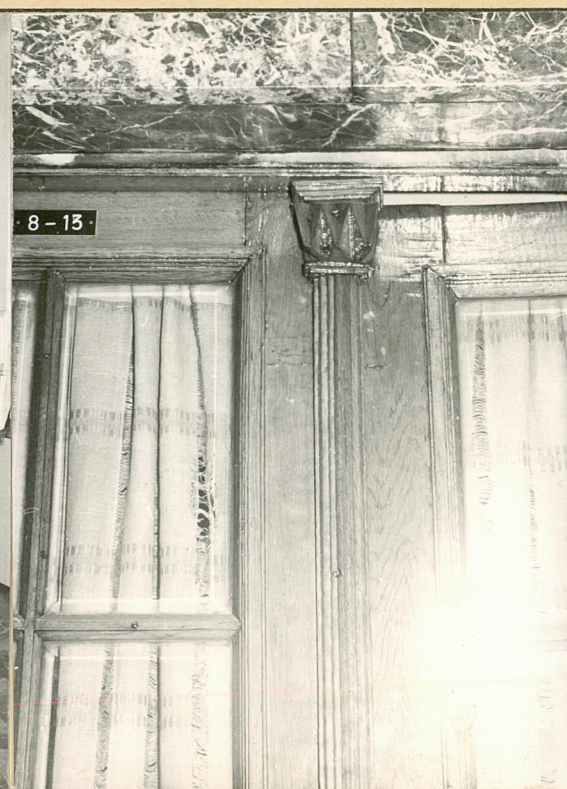
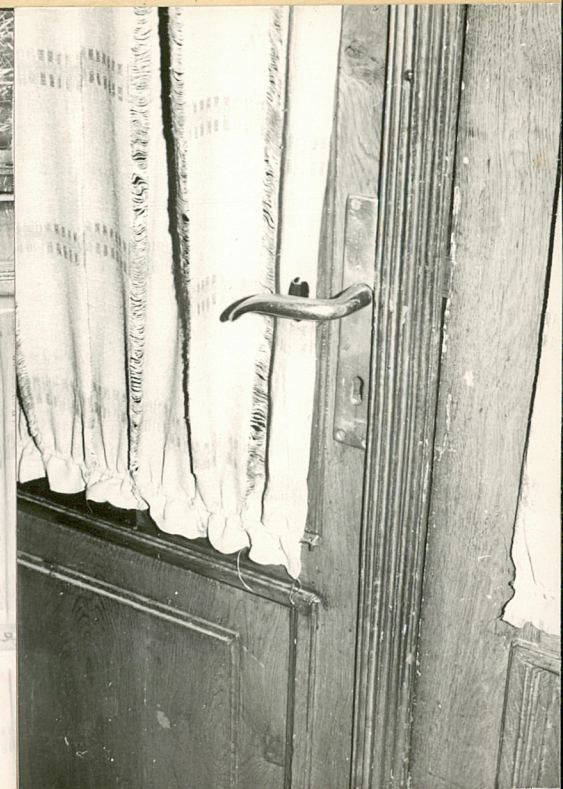
Wkładka 5/A

44-żyrandol nad schodami głównymi

45-drzwi z sali operacyjnej

46-detale drzwi

47-klamka tych drzwi/z drugiej strony/
