Budynek użyteczności publicznej

1928

G D Y N I A

ul. 10 Lutego 39

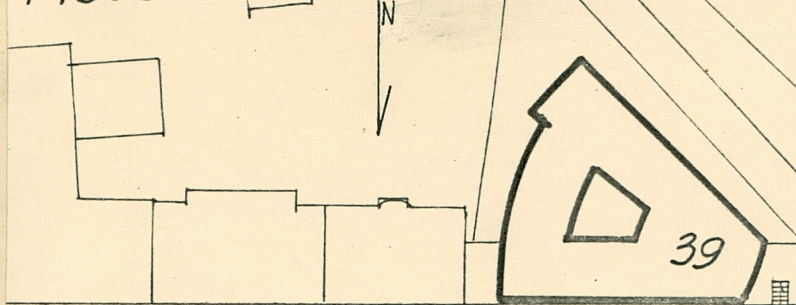
SKTVAC7A 0 5 10 20 30 40 50 M
1:1000

VL. 10 LUTEGO

Pierwotnie istniał dojazd na podwórze budynku od strony ul. 10 Lutego, obecnie znajduje się tam pawilon rzemieślniczy. Od strony ul. 10 Lutego był ceglany chodnik na wys. 1,5 m z barierką stalową, po wojnie rozebrany.

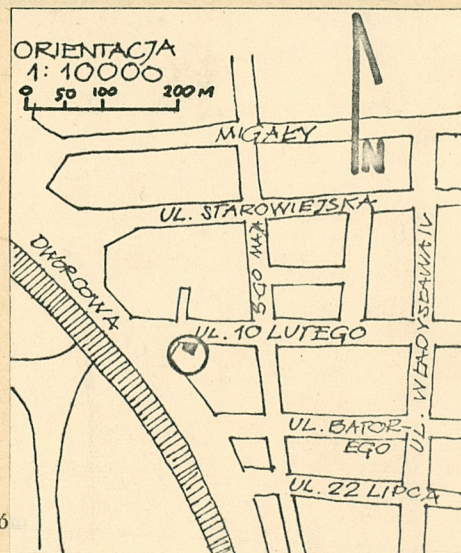
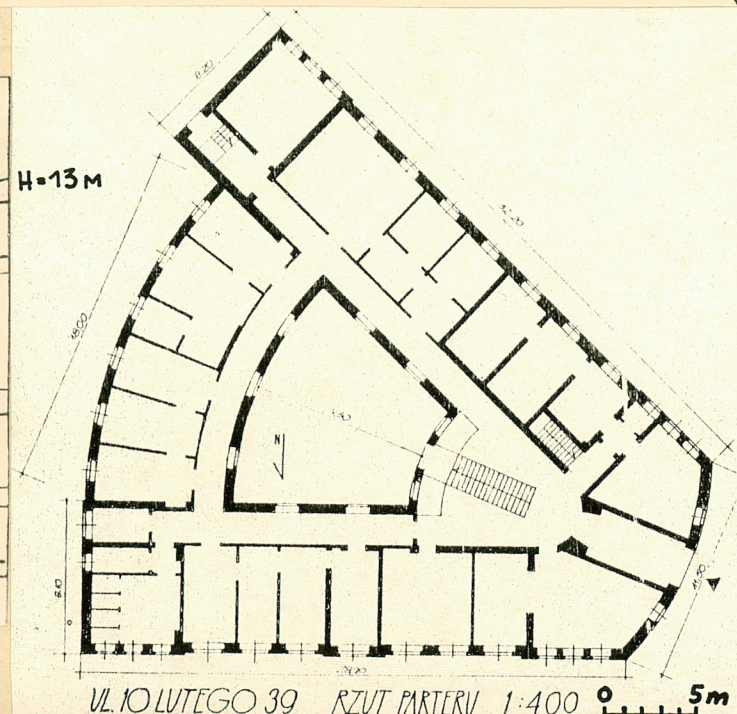
Budynek wolnostojący położony na początku głównej osi kompozycyjnej centrum Gdyni - ul. 10 Lutego /południowa strona ulicy/. Wymurowany z cegły, otynkowany, na podmurówce ceglanej. Stropy drewniane belkowe. Dach w akcentowanych narożnikach mansardowy drewniany ze ścianką kolankową, kryty dachówką karpiówką podwójnie w koronkę oraz papą. W pozostałych częściach dach 11-spadowy o niewielkim spadku, konstr. drewniana płatwiowa, kryty papą. Podłogi z desek ułożonych na styk. W piwnicy posadzka cementowa. Schody w hallu drewn. policzkowe, tróbiegowe dwukierunkowe z balustradami i poręczami drewn. Między pierwszym i drugim piętrzem schody drewniane policzkowe, zabiegowe. W korytarzu przy wyjściu bocznym drewn. policzkowe jednobiegowe. Balustrady i poręcze drewniane. Schody do piwnicy betonowe płytowe. Drzwi zewnętrzne wejściowe dwuskrzydłowe płycinowe. Drzwi wewnętrzne jednoskrzydłowe. Okna na parterze i piętrze prostokątne drewniane skrzynkowe. Okna w mansardowym dachu w elewacji wejściowej drewn. skrzynkowe o szczytach ściętych ukośnie. Reszta okien w mansardowym dachu prostokątna, zakończona odcinkiem koła.

Plan/ze względu na kształt działki/ jednoosiowy oparty na wycinku koła/. Osiowe wejście, przedsionek, hall i atrium o ścianach równoległych do ścian zewnętrznych. Korytarzowy układ pomieszczeń wokół atrium. Zachwianie symetrii planu poprzez przedłużenie jednego z ciągów korytarzowych. Narożnik wejściowy zaakcentowany łukiem odwrotnym do krzywiżn wycinka koła.

Budynek dwukondygnacyjny z użytkowym poddaszem na części budynku. Bryła odzwierciedla układ planu z zaakcentowaniem narożników poprzez wystające nad prostą bryłę w narożnikach dachy mansardowe.

Wszystkie elewacje potraktowane równorzędnie. Pionowe proporcje okien równoważy poziomy podział elewacji gzymsem między kondygnacjami i attyką wieńczącą budynek. W attyce ozdobne elementy dekoracyjne cementowe i gipsowe otynkowane, w elewacji wejściowej tralki. Attyka zawiera w sobie okna poddasza.

| | | Zły stan stolarki, tynków zewnętrznych. Uszkodz one ozdobne elementy attyki. | |

| Budynek wymaga remontu, w pierwszej fazie otynkowania. | | | |
