1. Obiekt Budynek mieszkalny, jednorodzinny /willa "Danuta"/

2. Czas powstania
1923r.

3. Miejscowość
GDYNIA

4. Adres ul. Mickiewicza 31

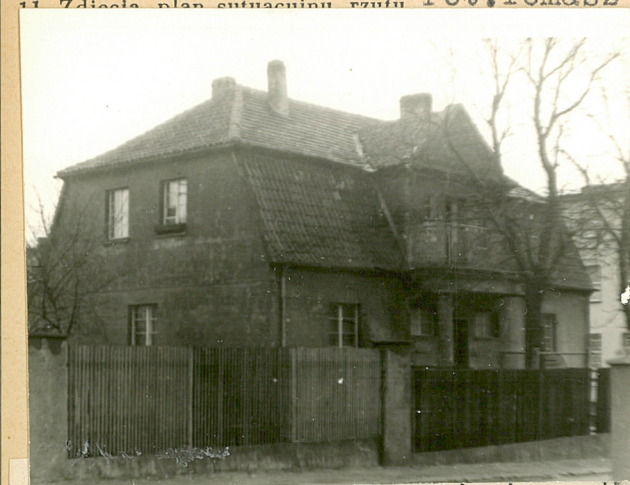
11. Zdjęcie plan sytuacyjny rzutu Fot. Tomasz Kiernicki luty 1983r. G.O.D.Z.

Budynek położony w willowej części centrum miasta, na Kamiennej Górze - dużym wzniesieniu górującym nad miastem i opadającym zboczami ku Zatoce Gdańskiej, po wschodniej stronie ulicy Mickiewicza, na odcinku pomiędzy małym rondem z umieszczonym na jego środku pomnikiem Sienkiewicza gdzie znajdują się zbieg ulic: Sienkiewicza, Korzeniowskiego, Mickiewicza a dużym parkingiem położonym między ulicami Mickiewicza i Siemiradzkiego. Na tym odcinku ulica Mickiewicza prowadzi w górę by mniej więcej na wysokości opisywanego budynku osiągnąć najwyższe wzniesienie Kamiennej Góry, aż do kończącego ją tarasu widokowego. Po drugiej stronie, zachodniej ulicy Mickiewicza znajduje się willa profesora Darskiego, znanego przedwojennego działacza gospodarki morskiej i powojennego ministra żeglugi a nieco dalej od niej w kierunku północno-zachodnim willa "Astrea" Juliana Rummla, zasłużonego dla początków gospodarki morskiej w Polsce, budowy portu w Gdyni i miasta. Od strony ulicy budynek zasłonięty dość wysokim płotem /ponad wzrost przeciętnego człowieka/, drewnianym o gęsto osadzonych między ceglanyimi i otynkowanymi słupami, sztachetach. Budynek dwukondygnacyjny, podpiwniczony, z małym stryszkim, założony na planie prostokąta. Wejście od strony ulicy Mickiewicza po kilku betonowych schodach zewnętrznych na ganek. Ponad gankiem balkon z metalową balustadą, na drugiej kondygnacji, wsparty na dwóch prostych kolumnach. Fundamenty, ściany zewnętrzne i wewnętrzne ceglane, tynkowane /to samo w przypadku kolumn/. Dach o konstrukcji drewnianej, mansardowy, przykryty dachówką ceramiczną, drzwi na balkon nad gankiem od strony ulicy z dużej lukarny przykrytej dwuspadowym daszkiem. Od strony północnej ściany /podwórze/, loggia z wejściem od wschodu i zachodu. Drzwi wejściowe z ganku drewniane, po obu stronach wejścia małe, prostokątne okienka. Stolarka drzwiowa i okienna z okresu powstawania budynku nie zachowana. Cokoł do wysokości posadzki parteru wraz ze ścianą loggi w zapleczu z lastrico płukanego. Ściany i ościeża - tynk szlachetny, gzymsy, podokienniki, kolumny ganku - tynk cementowo-wapienny malowany farbą. Opierzenia z blachy ocynkowanej. Budynek posiada instalacje elektryczną, wod.-kan.CO. Stropy drewniane na belkach drewnianych, schody policzkowe, dachówka karpiówka, podłogi drewniane.

14. Kubatura	15. Powierzchnia użytkowa	16. Przeznaczenie pierwotne	17. Użytkowanie obecne
856m ³	250m ²	mieszkalne	mieszkalne
18. Prace budowlane i konserwatorskie, ich przebieg i dokumentacja Ostatni remont kapitalny będący usunięciem szkód powstałych w budynku w wyniku działań wojennych miał miejsce w 1949r. Od tego czasu przeprowadzono jedynie drobne naprawy bieżące.		19. Stan zachowania (fundamenty, ściany zewnętrzne ściany, wewnętrzne, sklepienia, stropy, konstrukcje dachowe, pokrycia dachu, wyposażenie i instalacje) Budynek w złym stanie technicznym, zawilgocony. Niektóre ściany zarysowane, tynk na elewacji i kolumnach odchodzi płatami, niektóre belki konstrukcji dachowej przegniłe, nadają się do wymiany, pokrycie dachu również w złym stanie co jest powodem zaciekania wody podczas opadów i w zimie. Otoczenie nieuporządkowane.

20. Najpilniejsze postulaty konserwatorskie Budynek do kapitalnego remontu.
