1. Obiekt zabytkowy

Kapizierzica 12r. 75¹²⁵ ul. Św. Ducha
(odbudowana w XX w. z rekonstrukcją elewacji)

MIASTO
Gdańsk

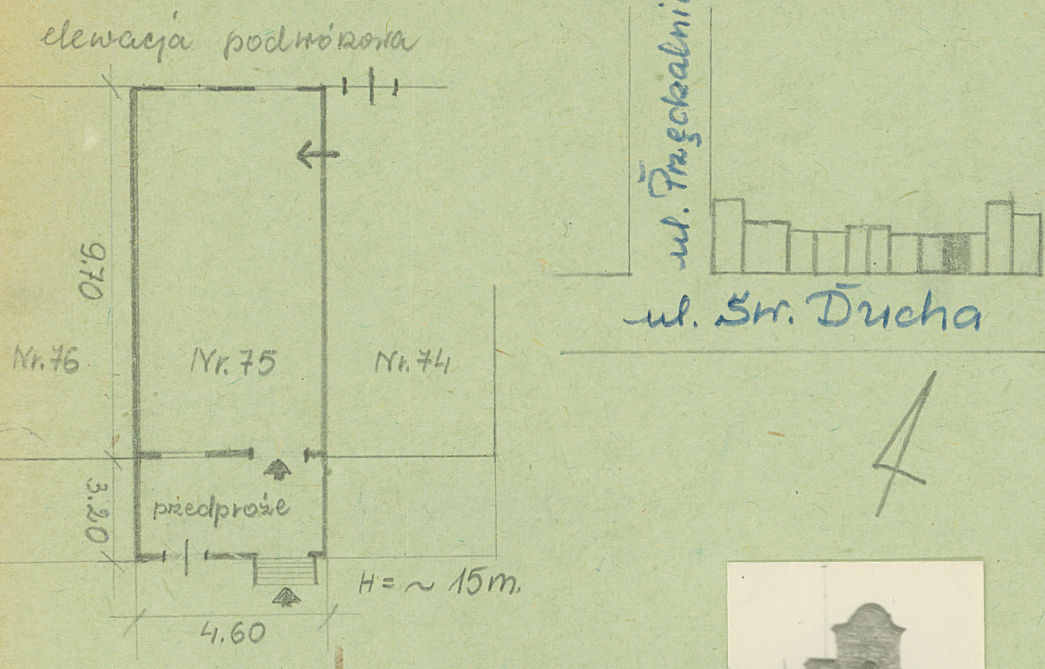
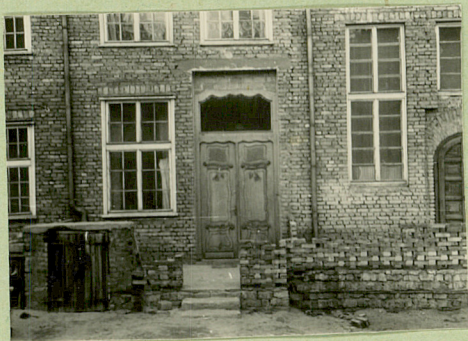
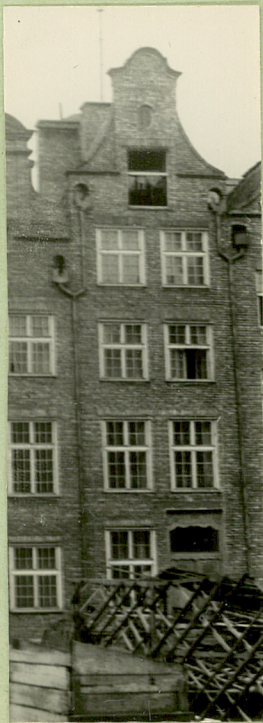
31. Szkic sytuacyjny, plan schematyczny, uwagi opisowe, fotografia

Późno-barokowa linie
szczytu - brak dekoracji
kamiennej.
Rokokowy portal wejściowy
z przedprogiem balustradą
i słupkami oświeci rokokowe.

Data	O P I S	Zniszczenia %	Odbudowa %
VIII.1939 r.	Niezmiszczona		
XI.1939 r.	—		
XII.1945 r.	Zniszczona	100	
XI.1959	Odbudowana z nową adaptacją układu wnętrza, elewacja w stanie surowym	90
