KARTA EWIDENCYJNA ZABYTEKÓW
ARCHITEKTURY I BUDOWNICTWA

Kamienica nr 34

GDANSK

4. Adres ul. Długa 33/34

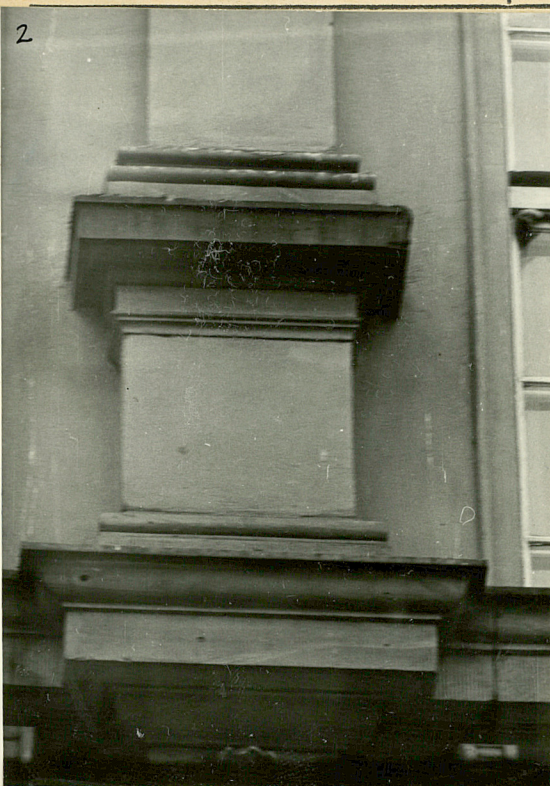
- Budynek na planie prostokąta, wnętrzem połączony z bud. nr 33, 2-traktowy.
- Budynek 5-kondygnacyjny, podpiwniczony, dach dwuspadowy.
- Elewacja frontowa pn. /fot.1/ 3-osiowa; parter i piętro boniowane; między osiami II oraz III i IV piętra pilastry /fot.2,3/ zwieńczone trójkątnym tympanonem /fot.4/; pola międzyokienne wypełnione wieńcami /fot.5/ i girlandami /fot. 6,7/; w osi zach. parteru - portal /fot.8/ ujęty dwoma kolumnami /fot. 9/ na cokołach /fot.10/ z głowicami /fot. 11/.

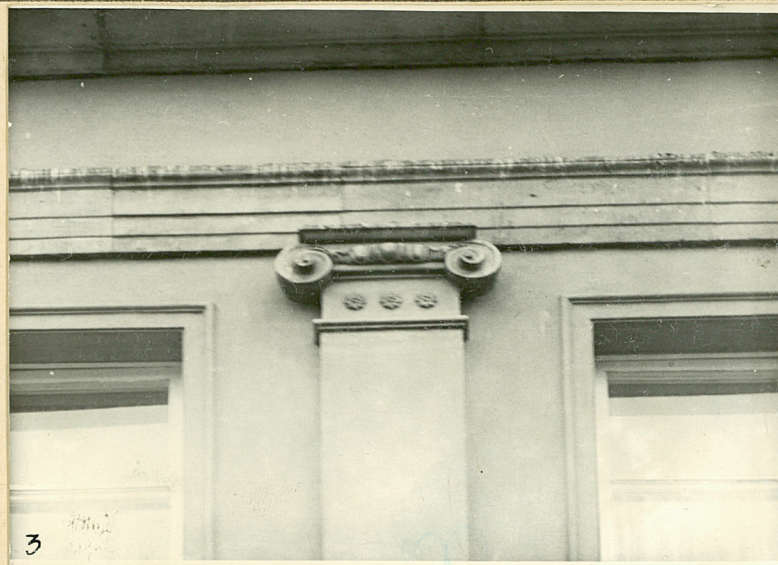
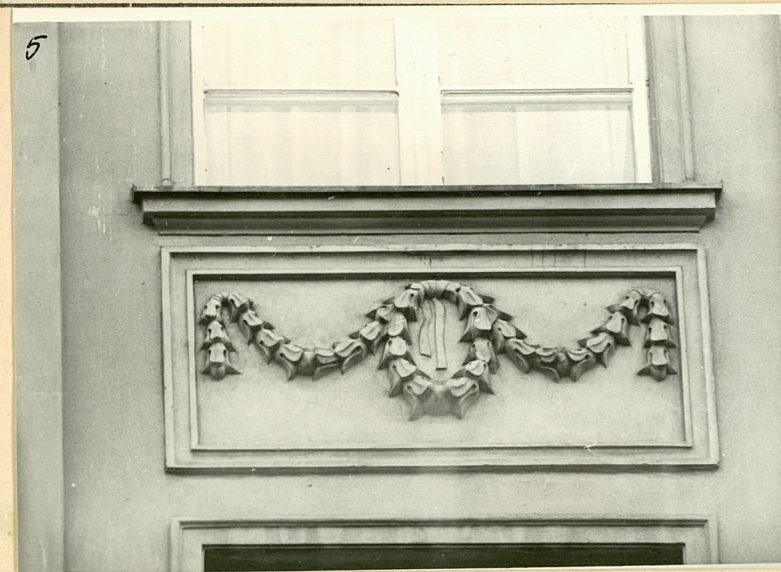
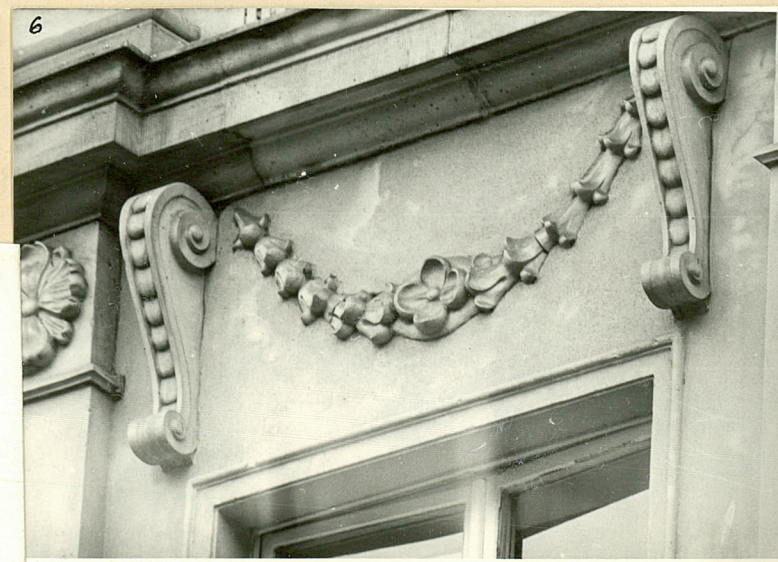
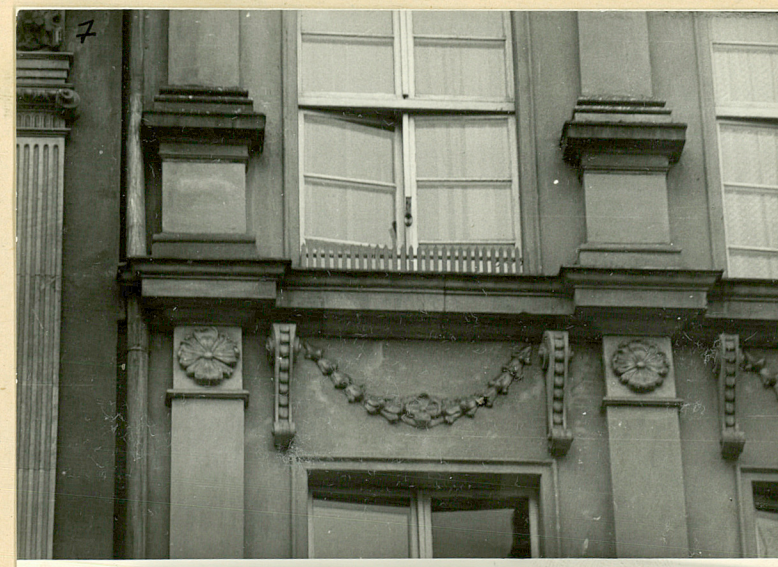
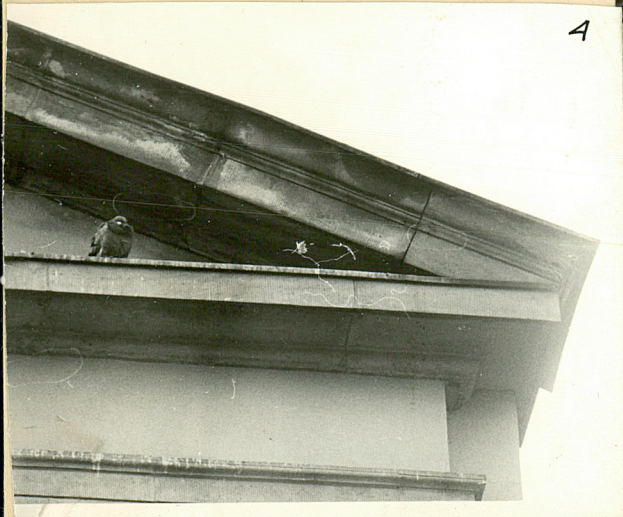
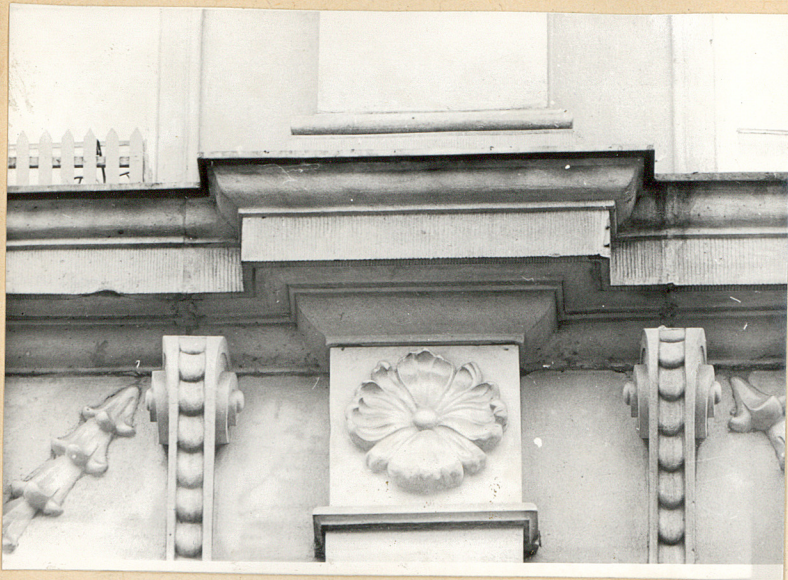
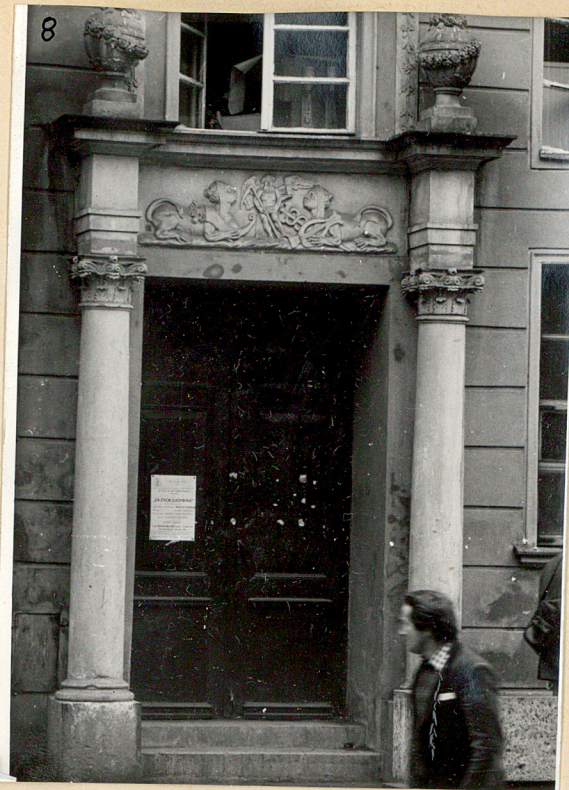
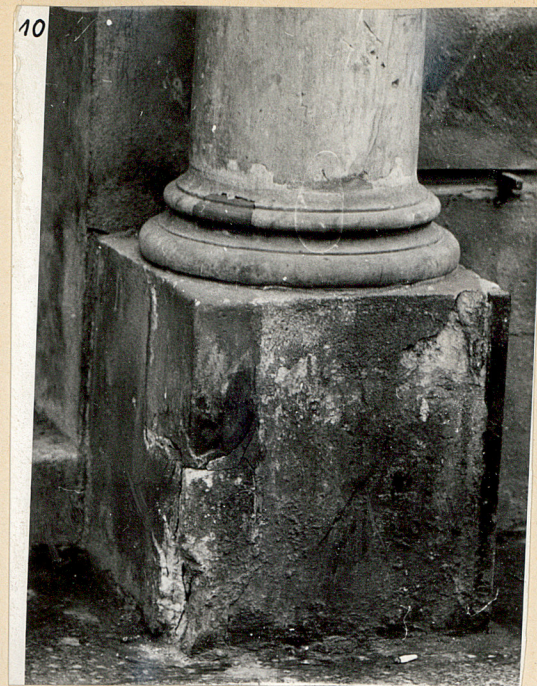
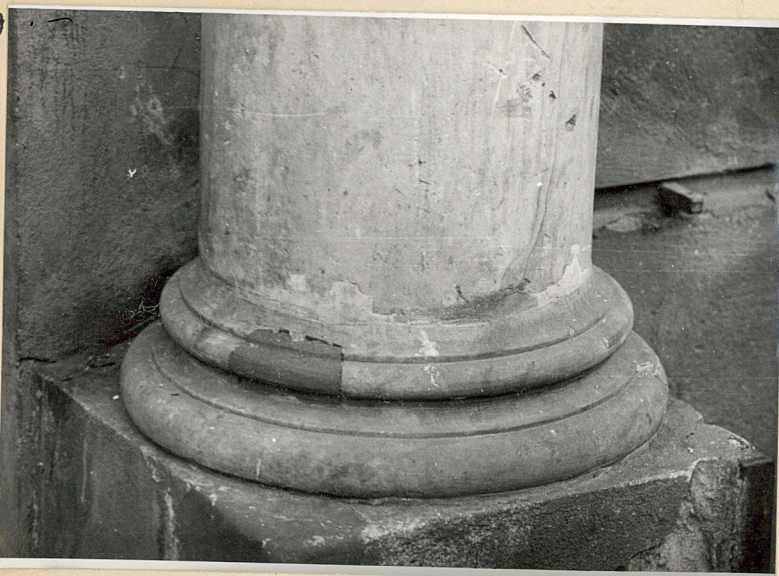
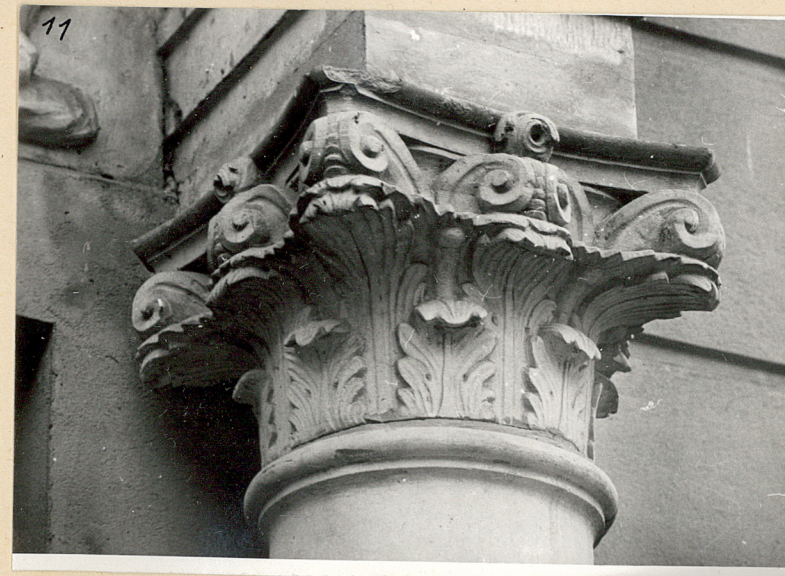
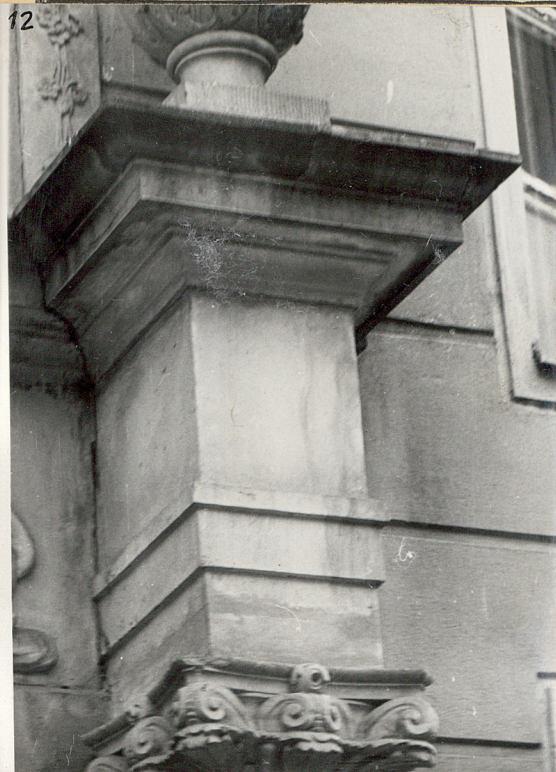
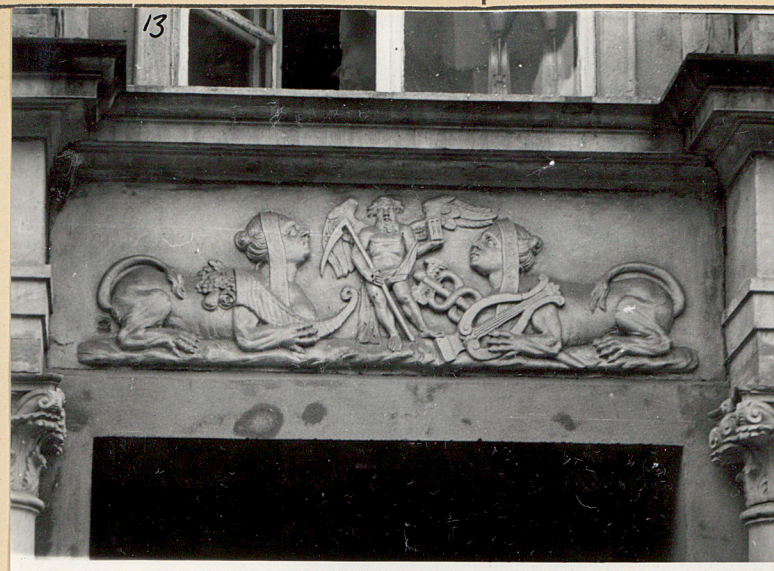
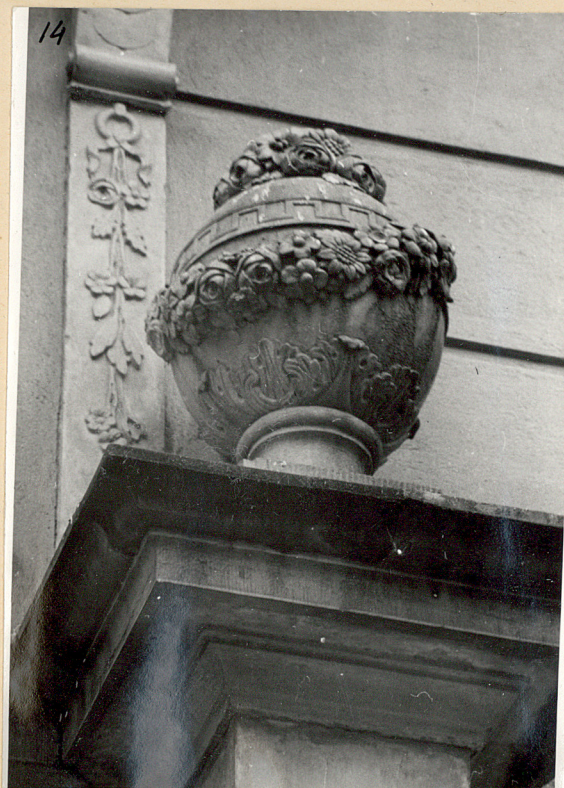
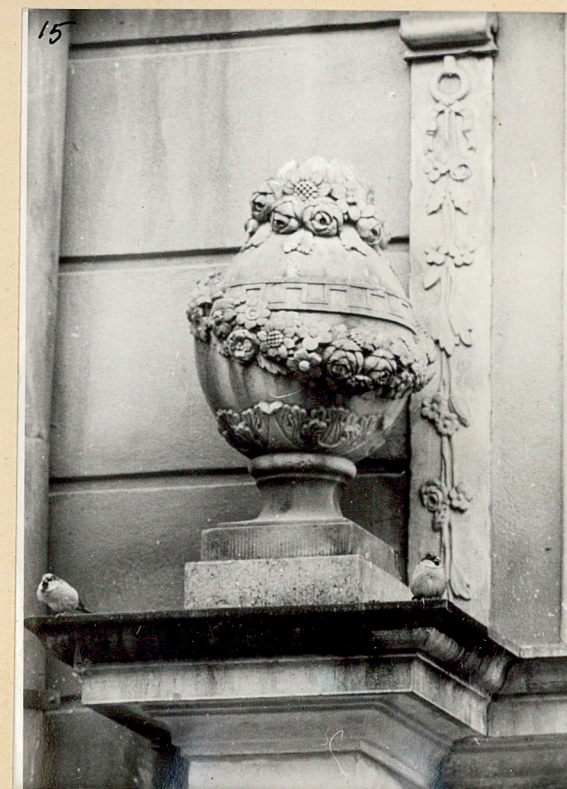
- Belkowanie /fot.12/ dekor. płaskorzeźbą /fot.13/ z dwoma sfinksami. Na belkowaniu na osiach kolumn - 2 wazy /fot.14,15/. Nad oknem piętra w osi portalu trójkątny frontonik /fot.16/ wsparty na dwóch konsolkach /fot.17/.
