Obiekt

Budynek mieszkalny w osadzie leśniczego

1890

G D Y N I A

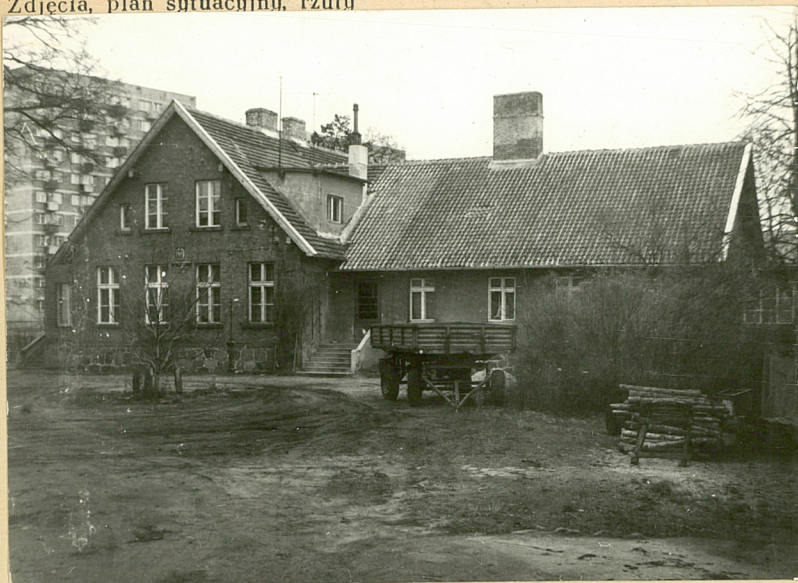
1. Zdjęcia, plan sytuacyjny, rzutu

Osada leśniczego/budynek mieszkalny i gospodarczy/położona jest w zachodniej dzielnicy Gdyni, Chylonii, nad Potokiem Chylońskim na rozległej polanie w trójkącie ulic Czerwonych Kosynierów, Chylońskiej i Wilejskiej. Osada składa się z 4 budynków ustawionych tradycyjnie wokół podwórza. Od wschodu budynek mieszkalny, od zachodu stodoła z wozownią, od południa drwalnia, od północy budynek gospodarczy/kiedyś stajnia i obora/. Posesja ogrodzona siatką stalową.

Budynek mieszkalny jest murowany z cegły, częściowo otynkowany, fundamenty, mury piwnic i podmurówka - kamień łamany. Strop nad piwnicami ceglany płaski i kamienny założony na łuku odcinkowym. Strop nad parterem drewniany belkowy. Posadzka w piwnicy kamienna, podłogi z desek. Konstrukcja dachu drewniana płatwiowo-kleszczowa, dach dwuspadowy / nach. połaci ok. 45°, kryty dachówką esówką dwuzakładową. Schody zewnętrzne betonowe jednobiegowe z balustradą bet. pełną i drewniane policzkowe jednobiegowe z bal. drewnianą. Schody zewnętrzne do piwnicy betonowe jednobiegowe z murkiem kamiennym. Wewnętrzne do piwnicy drewniane policzkowe zabiegowe, na poddasze drewniane policzkowe jednobiegowe. Drzwi zewnętrzne drewniane płycinowe pełne oraz przeszkło- ne, wewnętrzne drewniane płycinowe. Okna drewniane podwójne skrzynkowe.

Plan budynku asymetryczny dwuczłonowy, w kształcie litery T. Układ pomieszczeń w obydwu częściach dwutraktowy. Schody zgrupowane w środku rzutu od strony podwórza. Dobudowany wejściowy ganek od północy oraz wejściowa weranda od południa. Wejście główne do budynku w środku rzutu na grupę schodów.

Budynek parterowy z mieszkalnym poddaszem całkowicie podpiwniczony. Zasada planu powtórzona w bryle różnymi wysokościami dachów. W części, w której jest biuro dach jest wyższy. Od podwórza dobudowana później nadbudówka w dachu. Do budynku dodany parterowy ganek i weranda.

W elewacjach rozmieszczenie okien w szczytach części wyższej symetryczne. W elewacji wschodniej /od ogrodu/ w dachu oryginalna prostokątna lukarna z dwuspadowym daszkiem krytym papą. W części ogrodowej drewniana szkieletowa przeszklona weranda.
