DOM MIESZKALNY

3. Miejscowość
G D A Ń S K - WRZESZCZ

4. Adres ul. Jaskowa Dolina 39
/Jaschentaler Weg/

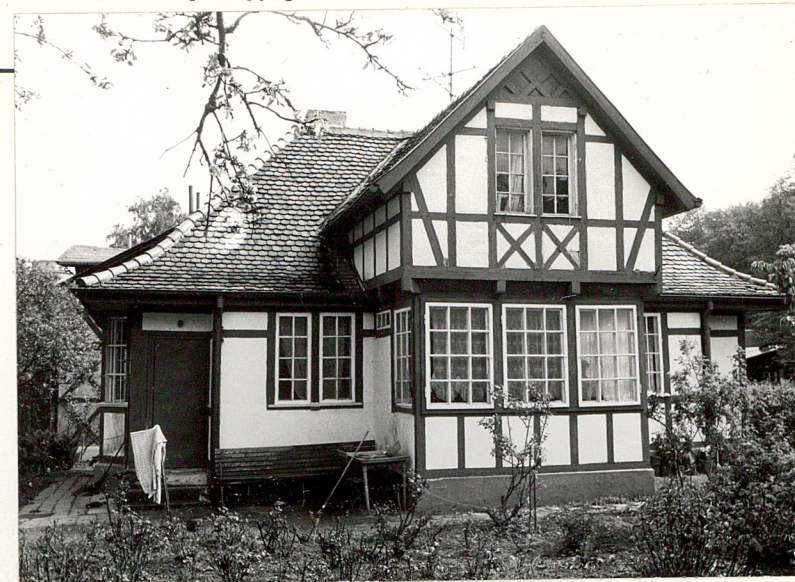
4

Elewacja pł-zach 4-osiowa. Na skrajnej osi od zach nieco cofnięty w stosunku do lica elewacji prostokątny otwór drzwiowy. Druga oś od zach i pierwsza od pł wyznaczone przez zdwojone otwory okienne. Drugą oś od pł wyznacza ryzalit zwieńczony wystawką o trójkątnym szczycie. Wystawka 1-osiowa /zdwojony otwór okienny/. Wierzchołek szczytu ozdobnie odeskowany.

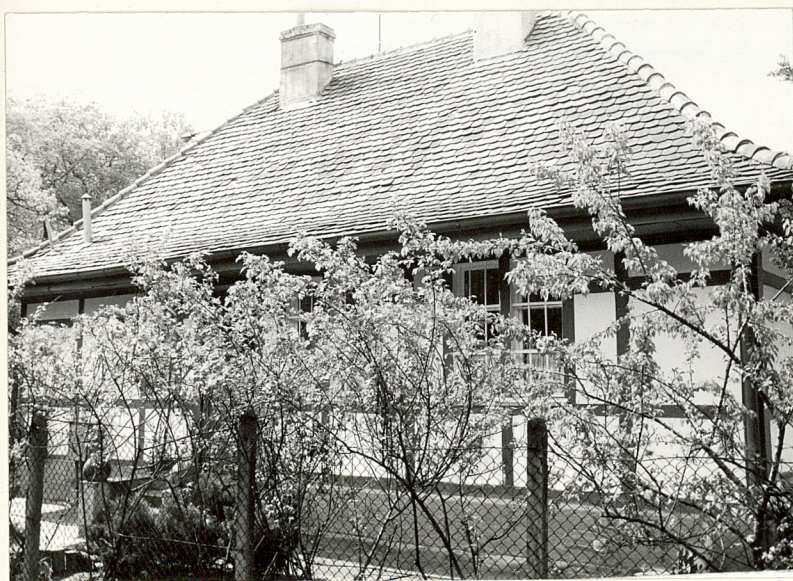
2

Elewacja frontowa /pn-wsch/ 4-osiowa. Druga oś od wsch wyznaczona przez prostokątny otwór drzwiowy poprzedzony podestem i schodami z kutą poręczą wspartą na dwóch kulach. Osie od pn wyznaczone przez zdwojone, wąskie otwory okienne.

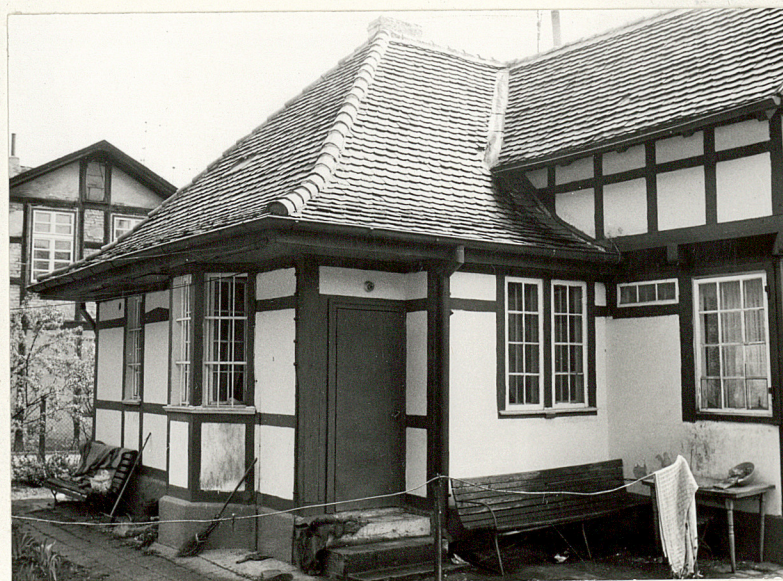
3

Elewacja pn-zach 2-osiowa. Na osi zach trójboczny ryzalit /jak w elewacji pł-wsch/. Oś od pn wyznaczona przez wąski otwór okienny.

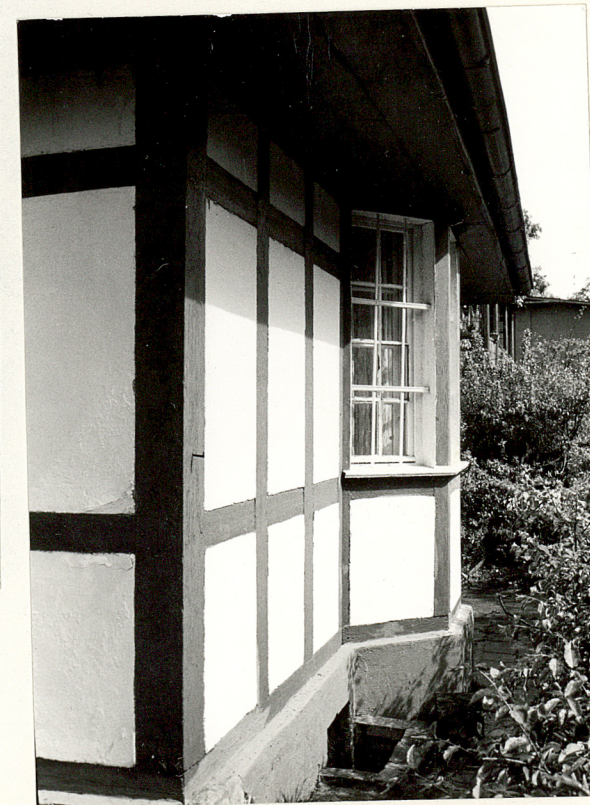
5

Elewacja pł-wsch symetryczna, 1-osiowa. Pośrodku elewacji mały trójboczny ryzalit z otworem okiennym w każdej ze ścian.

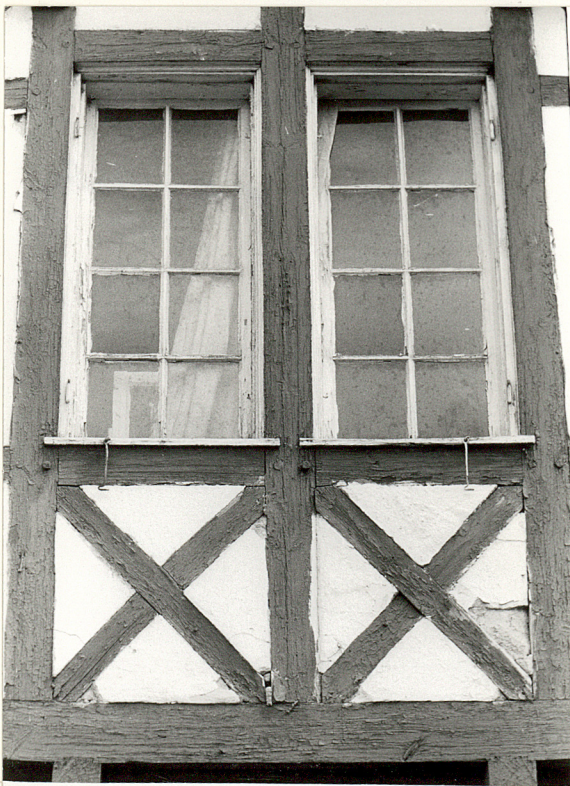
9

Schody do piwnicy i na poddasze drewniane, policzkowe, jednobiegowe. Drzwi zewnętrzne współczesne, płycinowe, jednoskrzydłowe. Drzwi wewnętrzne jednoskrzydłowe, płycinowe o profilowanych płycinach i szpaletach. Okna ościeżnicowe i półskrzynkowe, różnej wielkości, jednoskrzydłowe o drobnym podziale.

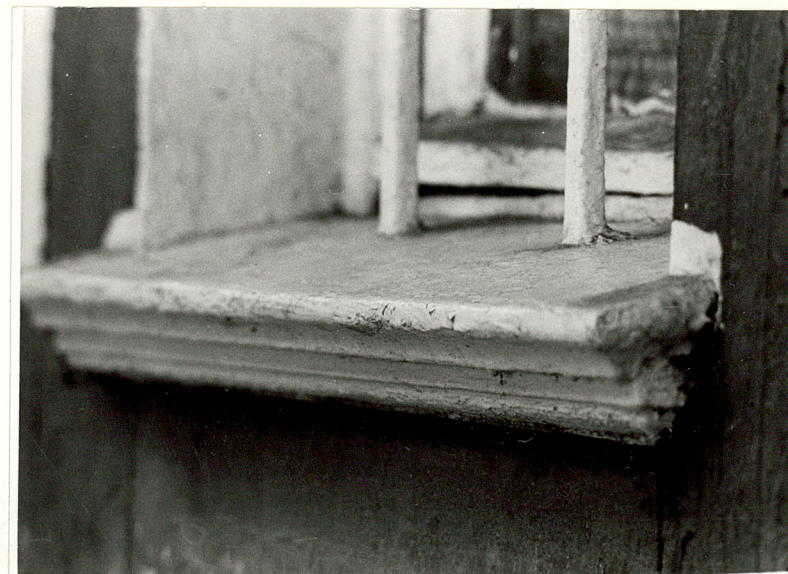
10

1. Elewacja frontowa /1 strona karty/.
2. Elewacja pn-wsch.
3. Elewacja pn-zach i część pł-zach, widok od zach.
4. Elewacja pł-zach.
5. Fragment elewacji pł-wsch, widok odpł.
6. Wejście w elewacji pn-wsch, widok od pn.
7. Fragment szczytu elewacji pł-zach.
8. Fragment elewacji pł-zach.
9. Okno w elewacji pn-wsch.
10. Parapet okna w elewacji pn-zach.
11. Drzwi do pomieszczenia od pł.
