1. Obiekt Budynek mieszkalny typu willowego /dawna nazwa "Szczęść Boże"

2. Czas powstania  
1929r.

3. Miejscowość  
GDYNIA

Willa, ul. I Armii Wojska  
Polskiego 6

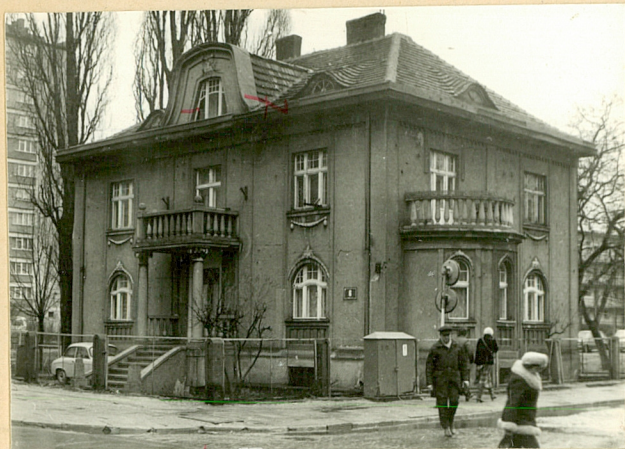
11. Zdjęcia, plan sytuacyjny, rzuty Fot. Tomasz Kiernicki luty 1983r. G.O.D.Z.

Budynek wolnostojący, duża willa obecnie wielorodzinna, w okresie powstawania jednorodzinna, położona w centrum miasta na niezagospodarowanej parceli, między ulicami Bema i I Armii Wojska Polskiego, w ich narożniku, po wschodniej stronie ulicy Bema i południowej stronie ulicy I Armii Wojska Polskiego. Frontem zwrócona w kierunku ulicy I Armii Wojska Polskiego z wejściem do klatki schodowej od strony podwórza /południowa ściana budynku/. Wejście od frontu prowadzi bezpośrednio do lokalu mieszkalnego. Pierwotnie było to wejście główne. Ściana zachodnia równoległa do ulicy Bema, przy wschodniej stary, utwardzony kamieniami polnymi wjazd z ulicy I Armii Wojska Polskiego na dawne podwórze gospodarcze i do zabudowań gospodarczych /dziś nieistniejących, rozebranych w latach siedemdziesiątych/. Obecnie w tym miejscu działka jest pusta, jedynie w jej południowo-wschodnim narożniku rosną trzy stare drzewa /wierzby/. Przy wejściu do klatki schodowej mały ogródek jordanowski dla dzieci. Między frontem domu a ulicą I Armii Wojska Polskiego ogród kwiatowo-warzywny. Budynek ~~trzy~~<sup>dwu</sup>kondygnacyjny /z użytkowym poddaszem/, podpiwniczony, założony na planie prostokąta. Wysunięty ryzalit klatki schodowej od południa, na ścianie zachodniej półokrągła weranda jednokondygnacyjna, z balkonem na dachu. Wejście do pomieszczeń mieszkalnych od północy po betonowych schodach zewnętrznych, z małego ganku. Nad gankiem balkon na wysokości drugiej kondygnacji, oparty na dwóch stylizowanych na wzór joński kolumnach. Balustrada na tym balkonie z cementowymi balaskami, zwieńczona dwoma cementowymi kulami. Podobna balustrada na balkonie nad werandą /bez kul/. Okna pierwszej kondygnacji zwieńczone łagodnym, ozdobnym łukiem - stylizowane motywy roślinne w tynku, pod parapetami tynk fakturowany w pionowych podziałach. Okna drugiej kondygnacji prostokątne ze stylizowanymi girlandami w tynku pod parapetami. Okno dużej lukarny w kształcie trapezu o zaokrąglonych rogach. Stolarka okienna nietypowa zachowana z okresu powstawania budynku. Nad wejściem do klatki schodowej wykonana w tynku data 1928. Konstrukcja dachu drewniana, kryta dachówką ceramiczną. Dach czterospadowy z wysuniętym okapem dookoła budynku. Pod okapem gzyms. Od strony północnej duża lukarna z małymi lukarenkami po bokach, po jednej małej lukarence na pozostałych połaciach dachu. Budynek murowany - fundamenty, ściany zewnętrzne i wewnętrzne z cegły pełnej tynkowanej na kolor szary. Stropy drewniane. Od strony ulicy Bema i I Armii Wojska Polskiego ogrodzony płotem /metalowa siatka rozpięta między betonowymi słupami o zaokrąglonym szczycie, na słupach przy furtce wejściowej cementowe kule/. Opierzenia z blachy ocynkowanej. Schody klatki schodowej drewniane. Budynek posiada instalacje elektryczną, CO, wod.-kan. Wieżba dachu płatwiowo-krokwiova.

14. Kubatura 1562m <sup>3</sup>	15. Powierzchnia użytkowa 360m <sup>2</sup>	16. Przeznaczenie pierwotne mieszkalne	17. Użytkowanie obecne mieszkalne
18. Prace budowlane i konserwatorskie, ich przebieg i dokumentacja  Dokumentacji brak, drobne naprawy i remonty.		19. Stan zachowania (fundamenty, ściany zewnętrzne ściany, wewnętrzne, sklepienia, stropy, konstrukcje dachowe, pokrycia dachu, wyposażenie i instalacje) Stan zachowania budynku ogólnie dobry.	
20. Najpilniejsze postulaty konserwatorskie  Zachowanie istniejącego stanu budynku. Przy zagospodarowywaniu pustej obecnie działki należy pamiętać by omawiany budynek pozostał dominującym w otoczeniu.
