DOM MIESZKALNY TYPU WIEJSKIEGO

2. Czas powstania
1893

3. Miejscowość
G D Y N I A
CHYLOWIA

4. Adres ul. Chylońska 220
nr hipoteczny KW, [redacted] obr. 7,
nr geod. dz. 59

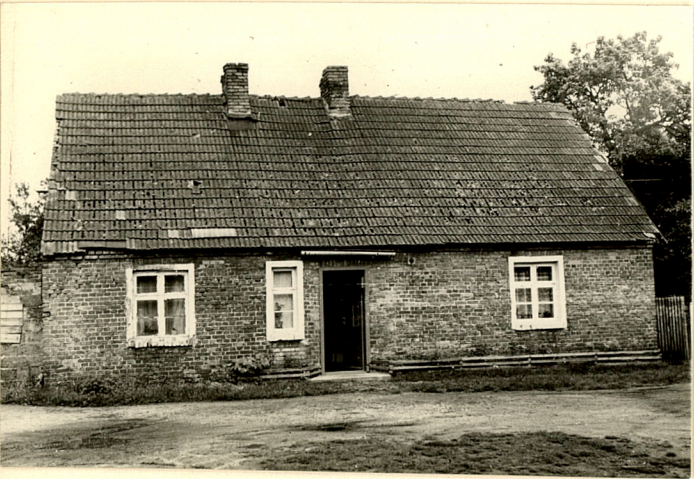
11 Zdjęcia rzut, przekrój, sytuacja, orientacja

- Rzut: prostokątny, pierwotnie sień na przestrzał. Układ pomieszczeń dwutraktowy. Od północy i wschodu dobudówki.
- Bryła: jednokondygnacyjna, pokryta dachem 2-spadowym. Bez piwnic. Poddasze użytkowe.

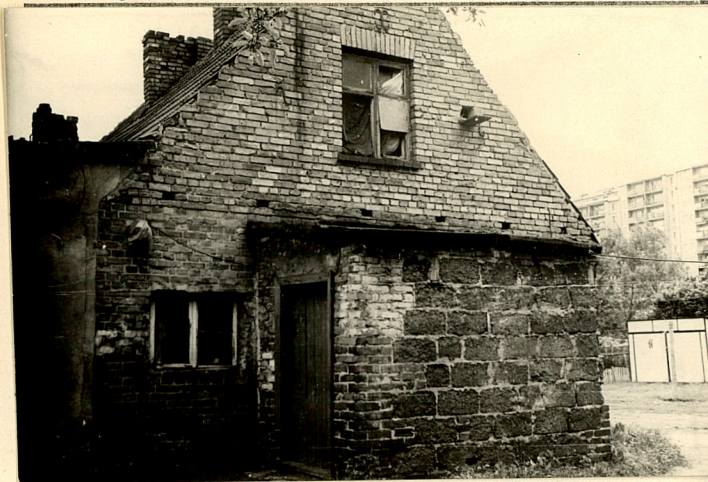
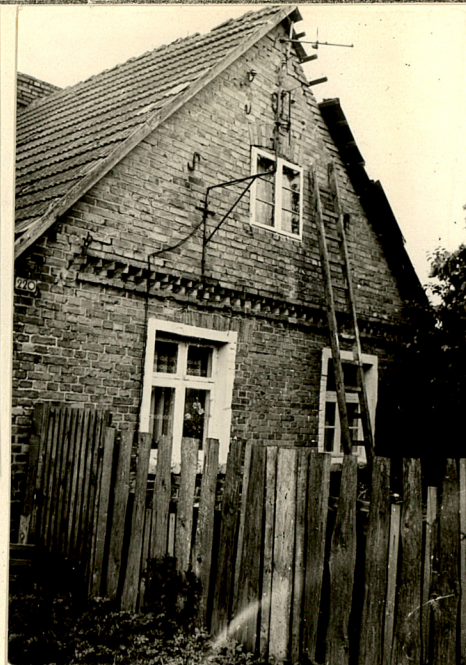
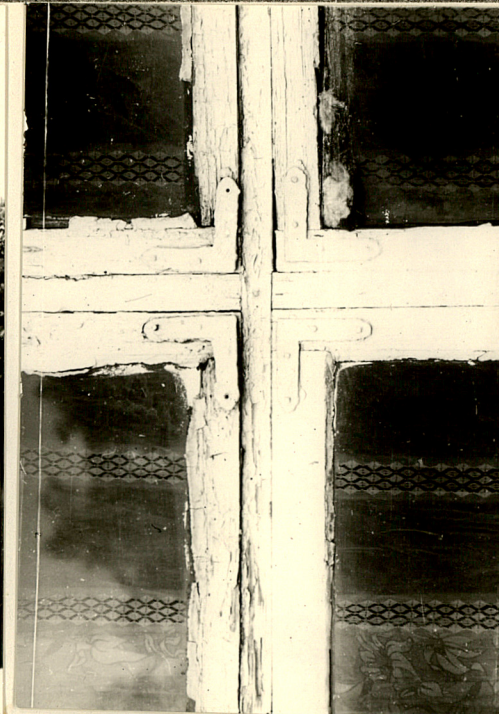
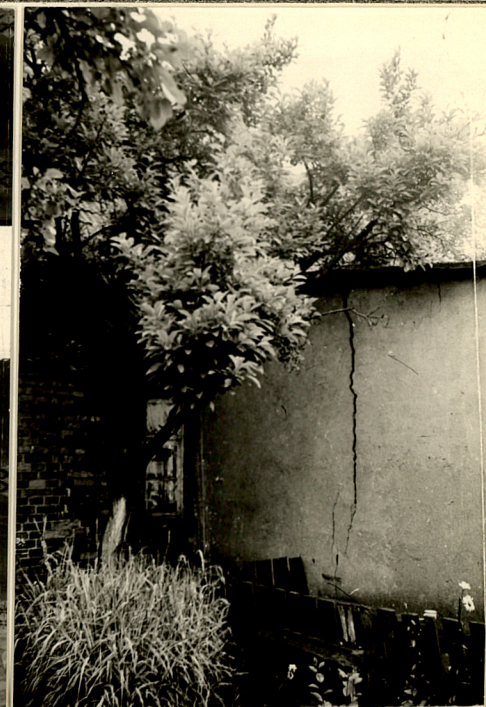
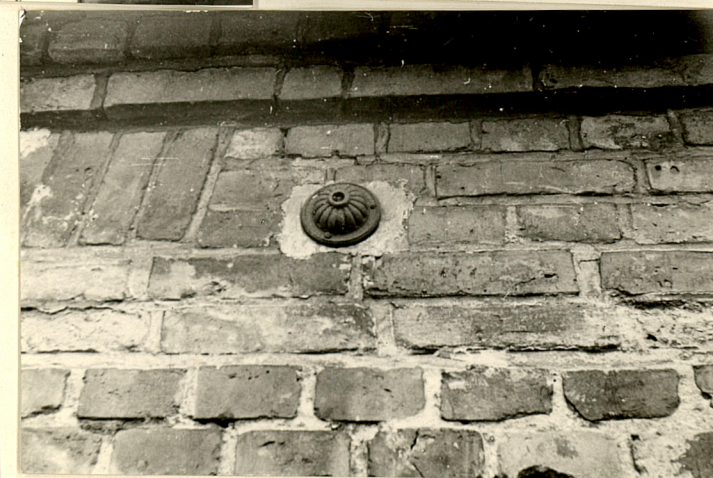
1,2,3,4-
5,6

- 1-elewacja północna
- 2-elewacja południowa
- 3-rama okienna/w elewacji zachodniej/
- 4-5-elewacja wschodnia
- 6-fragment lampy w elewacji zachodniej

14. Kubatura	15. Powierzchnia użytkowa	16. Przeznaczenie pierwotne	17. Użytkowanie obecne
310 m ³	82 m ²	mieszkalne	mieszkalne
18. Prace budowlane i konserwatorskie, ich przebieg i dokumentacja		19. stan zachowania (fundamenty, ściany zewnętrzne, ściany wewnętrzne, sklepienia, stropy, konstrukcje dachowe, pokrycie dachu, wyposażenie i instalacje)	
brak remontów		Dość dobry, słaba jakość zaprawy spajającej cegły. Wilgoć w pomieszczeniach. Uszkodzona /spróchniała/ więźba dachowa.	
		20. Najpilniejsze postulaty konserwatorskie	
		Remont
