1. Obiekt **DOM MIESZKALNY** ( WILLA DWURODZINNA )

2. Czas powstania  
1 dziesięcio-  
lecie XX w.

3. Miejscowość  
G D A Ń S K - W R Z E S Z C Z

4. Adres ul. Konopnickiej 8  
nr hipoteczny mapa 1, działka 41/1,  
KW [redacted] ( c.d. poz.24 )

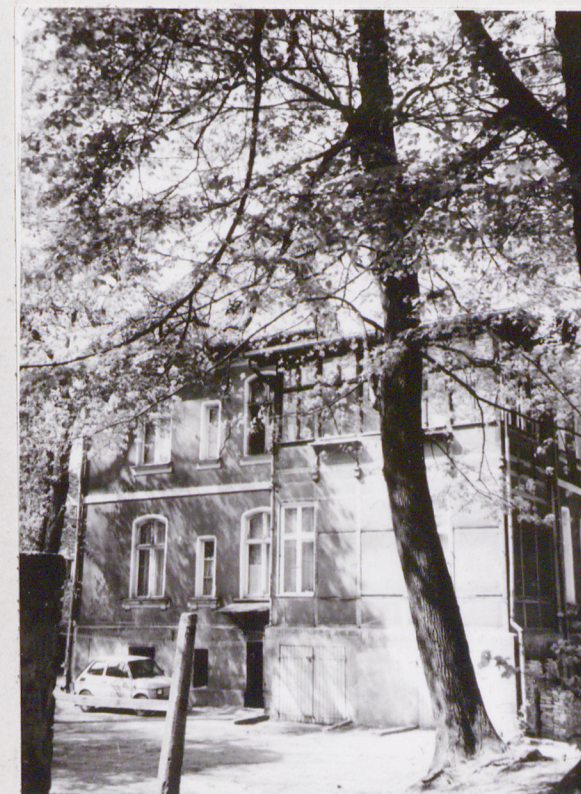
FOT. 3

Elewacja wschodnia 4-osiowa, w osi północnej szeroka, 2-kondygnacyjna weranda o konstrukcji ryglowej - w przyziemiu 2-osiowa, wyżej 5-osiowa, całkowicie przeszklona - okna 2-skrzydłowe o zachowanej stolarce j.w. W pasie fryzu międzykondygnacyjnego werandy wyprowadzone przed lico muru dekoracyjne zakończenia belek stropowych. W pozostałych osiach elewacji okna 2- i 1-skrzydłowe w opaskach, stolarka zachowana. W przyziemiu osi centralnej elewacji wejście do piwnicy. W części cokołowej werandy garaż.

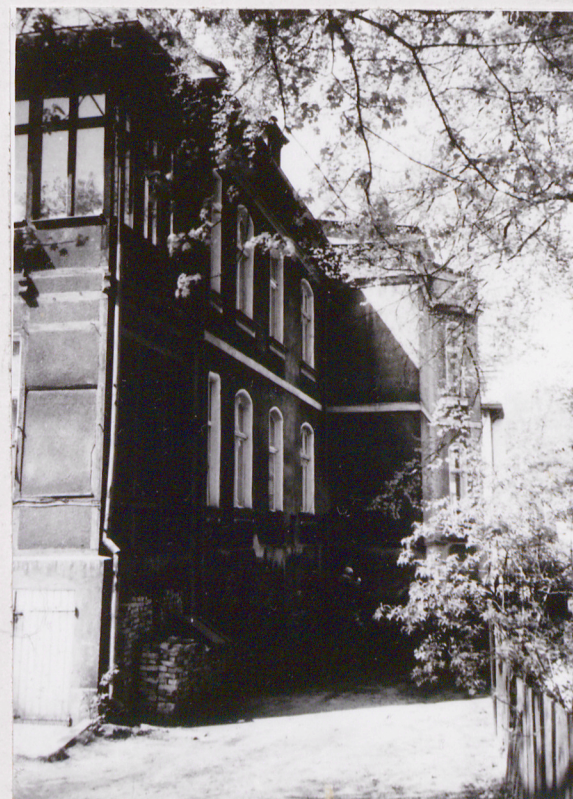
FOT. 4

Elewacja północna ukształtowana przez 4-osiowe skrzydło wschodnie i głęboki ryzalit zachodni z ukośnym, 1-osio- wym ryzalitem narożnym. W osiach 2-skrzydłowe i 3-skrzydłowe ( oś zachodnia ) okna o zachowanej stolarce j.w., okna w osi wschodniej prostokątne, pozostałe odcinkowe; parapety, opaski, gzymsy j.w.

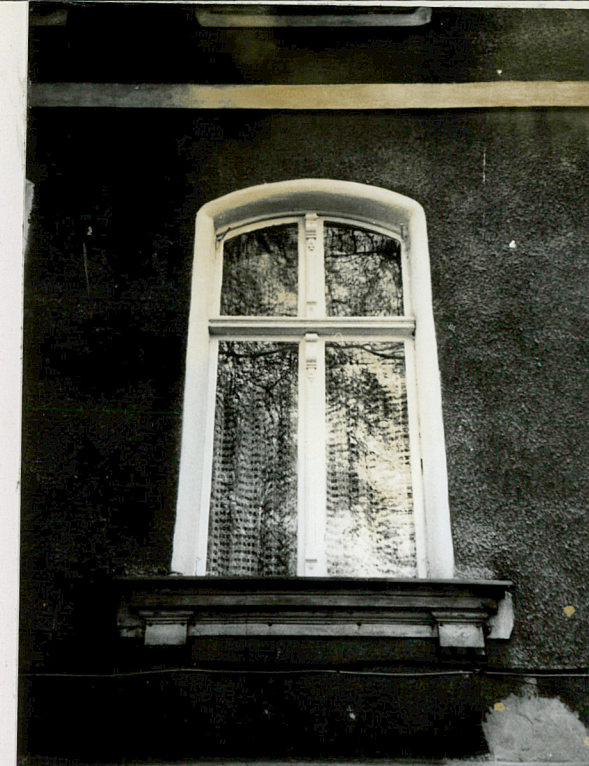
FOT. 5

- Otwory okienne domknięte odcinkowo, ujęte w tynkowane, jaśniejsze opaski, parapety w formie gzymsu wspartego na krańcach na kostkowych wspornikach. Okna skrzynkowe, głównie 2-skrzydłowe, w elewacji północnej w jednej z osi 3-skrzydłowe, profilowane ślęmię, słupek z pilasterkiem z plastyczną głowicą. Stolarstwo w większości zachowane, za wyjątkiem okien w przyziemiu ryzalitu frontowego i części okien elewacji południowej. W ryzalicie klatki schodowej okna stałe, wielopolowe, dawniej ze szkleniem witrażowym. Okno przyziemia z dekoracyjną kratą. Zachowane kraty okien piwnicznych o prostych formach. Na wewrandzie wschodniej okna prostokątne, na piętrze o zachowanej stolarce, formy j.w.

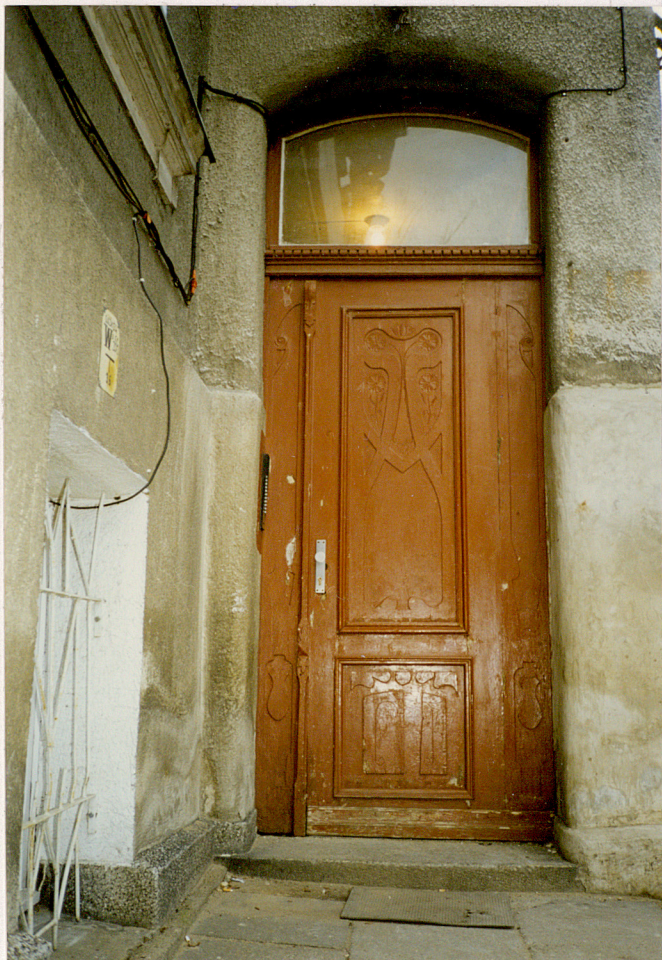
FOT. 16

- Stolarstwo drzwiowe w większości zachowane. Drzwi frontowe płycinowe, 1-skrzydłowe, z pełnymi, płycinowymi ściankami bocznymi i odcinkowym, przeszklonym nadświetlem wspartym na kostkowym gzymsie; płyciny drzwi i ścianek bocznych dekorowane secesyjnym, symetrycznym ornamentem wstęgowo - kwiatowym, klamka i okucie zamka wymienione. Zachowane drzwi do mieszkań z podestów klatki schodowej I-szej i II-giej kondygnacji - płycinowe, 2-skrzydłowe z prostokątnym, przeszklonym nadświetlem, płyciny dekorowane żłobionym wgłębnie ornamentem geometrycznym, listwy przymykowe w formie kanelowanych pilastrów z głowicami, zachowane klamki i okucia zamków. Zachowana w większości stolarstwo drzwi w mieszkaniach - drzwi płycinowe, 1- i 2-skrzydłowe, osadzone w głąb boki, płycinowych wnękach, płyciny wgłębnie profilowane, w większości zachowane klamki i okucia zamków, część o secesyjnych motywach zdobniczych.

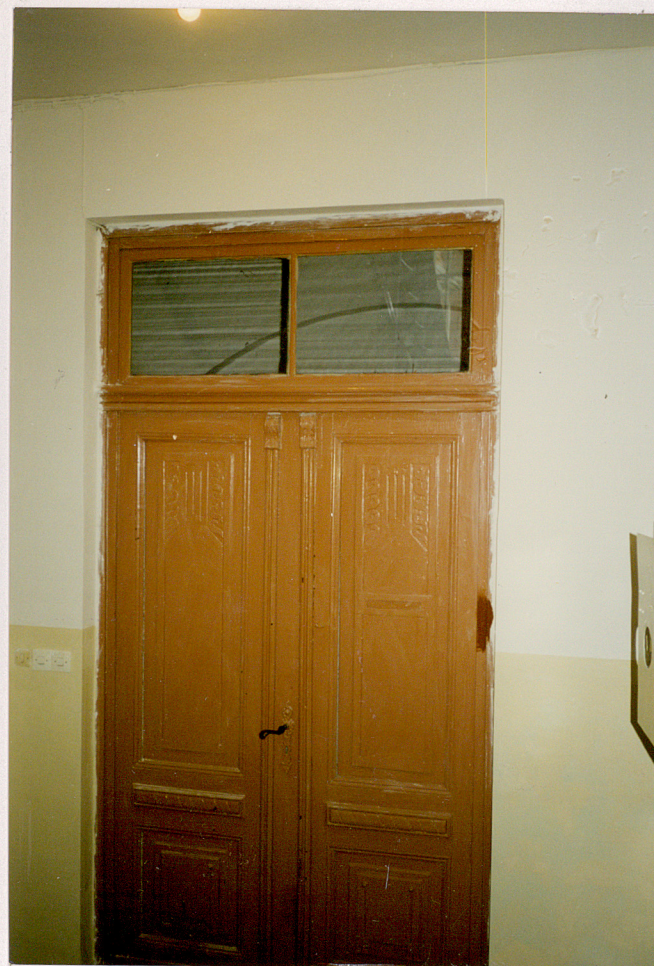
FOT. 17

We wnętrzu zachowana stolarka klatki schodowej z odsłoniętymi na podsufitce podestów i biegów schodowych secesyjnymi malowidłami ( opisane wyżej ). Zachowane secesyjne,dekoracyjne drzwi do mieszkań z podestów klatki schodowej o dekoracyjnie rzeźbionych płycinach, płycinowe drzwi do mieszkań na poddaszu oraz drzwi w mieszkaniach. Częściowo zachowane klamki i okucia zamków, w części drzwi mosiężne klamki i okucia z motywami secesyjnymi.
