KAMIENICA MIESZCZANSKA

1612 r.

GDANSK

ul. Elżbietañska 3

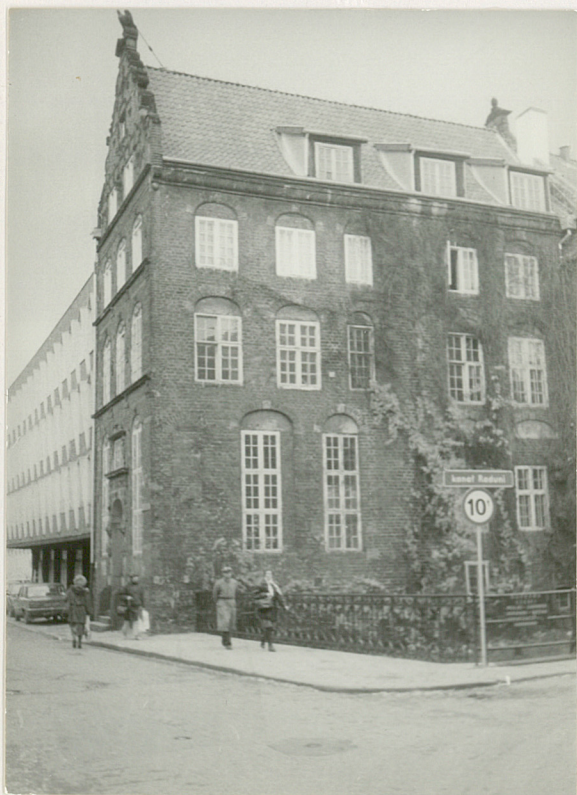
2

1. Widok na elewację frontową.
2. Widok od str. pd.
3. Portal.
- 4, 5, 6 - Fragmenty elewacji frontowej.
7. Drzwi główne w siemi.
8. Sień-lawy podokienne
9. Sień-słupek balustrady.
- 10, 11 - Fryz drewniany na II kondygnacji
12. Widok ogólny z kier. pd.-zach.
13. Elewacja boczna pd.
14. Portal w elew. frontowej
15. Sień-balustrada
- 16, 17 - Szczyt wschodni.
- I. Fragment planu - D. Buhse, Situations Plan von Danzig, 1869
- II. Rzut parteru i piętra, 1907
- III. Fotografia z końca XIX w.
- IV. Fragment fasady przed przebudową i po przebudowie w 1912.
- V. Rzut parteru, 1911
- VI. Rysunek fasady z 1907 r.
- VII. Elewacja boczna, 1911 r.

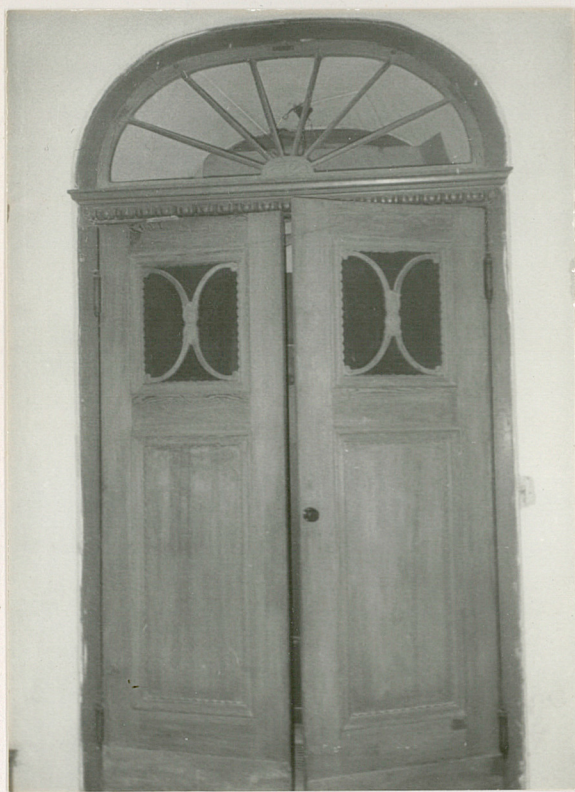
7.

DRZWI: 1. zewnętrzne współczesne z 1970 r. 2. wewnętrzne w wiotłapie z 1912 r. dwuskrzydłowe, wahadłowe, płycinowe z nadświetlem o łuku koszowym, wypełnionym szczelinami promienistymi.

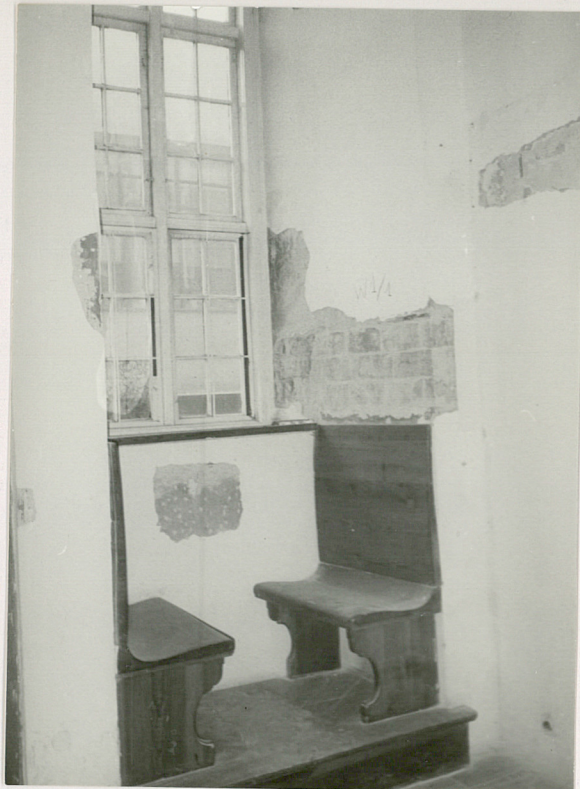
8.

W sieni przy ścianie zach. wiatrołap z drzwiami wahadłowymi oraz ławy podokienne w układzie symetrycznym wraz z boazerią z 1912 r. W połowie głębokości sieni wzdłuż ściany wsch. znajduje się drewniany podest poprzedzony czterema stopniami i ograniczony od pn. balustradą. W narożniku pd.-wsch. posadowione są drewniane, zabiegowe schody z tralkową-arkadkową balustradą zdobioną wiszącymi owocami granatu, z hermowym słupkiem dekorowanym pękami owoców, z chwością oraz girlandami, dźwigającym joński kapitel zwieńczony owocem granatu. W płaszczyźnie polichkowej schodów płaskorzeźbiona scena biblijna - "Zuzanna i starcy", polichromowana, uzupełniona i konserwowana 1971. Na kondygnacji III, w trakcie tylnym pomieszczenie /obecnie wtórnie podzielone/ z obiegającym fryzem drewnianym, zamontowanym 1912 r.
