WILLA

1886 r.

GDAŃSK - WRZESZCZ

4. Adres **ul. Grunwaldzka 18**

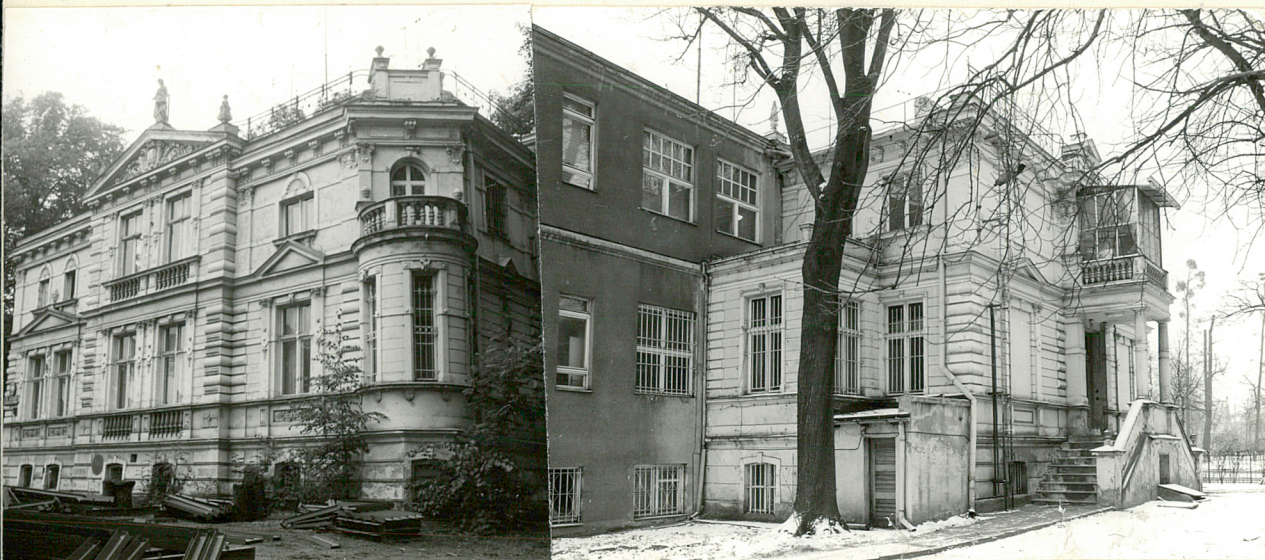
Elewacja frontowa /pn/ 2-kondygnacyjna, 6-osiowa z 2-osiowym ryzalitem środkowym i 3-osiowym od zach ze ściętym narożnikiem pn-zach w II kondygnacji. W partii przyziemia boniowany cokół zwieńczony gzymsem, od góry elewacja zamknięta belkowaniem złożonym z dwudzielnego architravu, fryzu i gzymsu wspartego na wolutowych konsolach. Belkowanie wieńczy niska ścianka parawanowa. Podziały poziome tworzą również profilowane gzymsy podokienne, szeroki pas działowy zwieńczony profilowanym gzymsem, oddzielający I i II kondygnację, prostokątne płyciny podokienne w I kondygnacji, wypełnione płaskorzeźbą w wzorach geometryczno-roślinnych oraz dwa, poziome pasy, występujące przed lico muru w II-kondygnacji. Podziały pionowe tworzą narożne pasy boniowań sięgające II kondygnacji, narożne pilastry, na wysokości II kondygnacji o kompozytowych głowicach. Okna obramione płaskimi opaskami z pozornymi klincami po środku. Okna w I kondygnacji obramione dodatkowo z dwóch stron pilastrami żłobkowanymi w górnej części i ozdobione formą guza. Od góry objęte trójkątnymi naczółkami, w II-kondygnacji nad oknami półokrągła płycina wypełniona muszlą. Ryzalit środkowy o boniowanych narożach, ze ślepymi balustradkami o ozdobnych tralkach pod oknami, zwieńczony tympanonem, w polu którego kartusz z datą 1886 i literą M, obramiony dekoracją roślinną. Szczyt tympanonu wieńczy posąg postaci kobiecej w antycznych szatach. Naroża szczytu wieńczy kwiatony. Ryzalit skrajny zwieńczony na wysokości II kondygnacji balkonem z murowaną balustradą z pełnymi tralkami. W partii cokołu małe, prostokątne otwory okienne zamknięte odcinkowo, objęte opaskami z pozornym klincem po środku. Całość wieńczy kuta, ozdobna balustrada.

1. elewacja pn.
2. elewacja pld-zach.
3. elewacja pld-wsch.
4. elewacja pn-wsch.

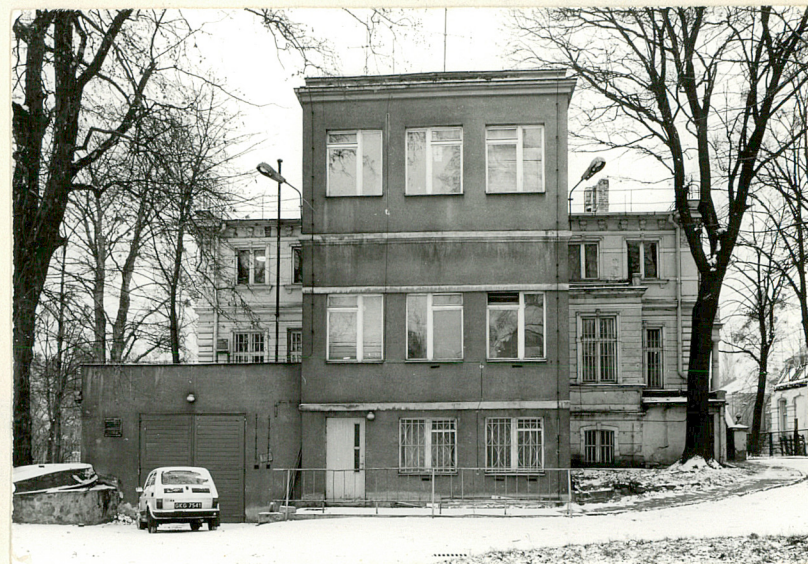
Elewacja zach. 2-kondygnacyjna, 3-osioła, w przyziemiu boniowany cokół z prostokątnymi płycinami zamkniętymi odcinkowo, objętymi opaskami z pozornym klinцем po środku. Podziały poziome tworzą od góry - belkowanie z gzymsem wspieranym przez wolutowe konsolki, ścianka parawanowa wieńcząca belkowanie, profilowane gzymsy podokienne, poziome pasy muru wysunięte przed lico budynku, prostokątne płyciny. Na wysokości I kondygnacji dwie skrajne osie ślepe. Na skrajnej osi północnej przyścienna herma w formie zwężonego ku dołowi czworokątnego słupa zwieńczonego popiersiem postaci kobiecej. Prostokątny otwór okienny w I kondygnacji na osi środkowej z pozornym klinцем, z boniowanymi pilastrami po bokach. Prostokątna płycina na skrajnej osi od płd, ujęta po bokach pilastrami o kompozytowych głowicach, zwieńczona trójkątnym naczółkiem. W II kondygnacji - na osi środkowej prostokątny otwór okienny ujęty po bokach podwójnymi pilastrami o kompozytowych głowicach. Nad belkowaniem, na osi środkowej trójkątny naczółek z prostokątną płyciną ozdobioną motywem guza. Całość wieńczy kuta ozdobna balustrada.

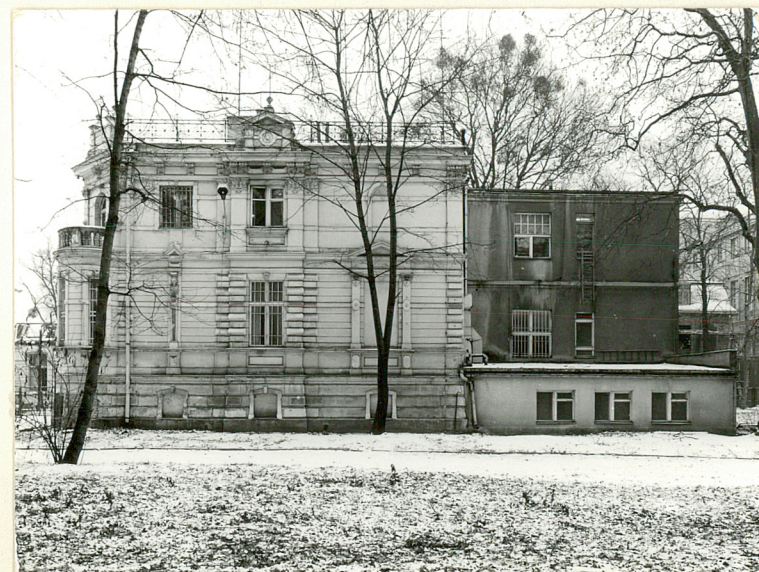
Elewacja tylna /płd/ 2-kondygnacyjna, 7-osioła, w tym szerokość trzech, środkowych osi zajmuje współczesna 2-kondygnacyjna przybudówka z 1-kondygnacyjnym aneksem na drugiej osi od wsch. o rozbudowanej partii przyziemia. W części przyziemia aneksu boniowany cokół zakończony gzymsem z małym prostokątnym otworem okiennym, zamkniętym odcinkowo, objętym opaską z pozornym klinцем po środku. Od góry elewacja zamknięta belkowaniem, przy czym gzyms wsparty jest na wolutowych konsolach. Profilowane gzymsy podokienne w II kondygnacji dodatkowo ozdobione w narożach małymi, wolutowymi konsolkami. Całość na wysokości I kondygnacji boniowania, z zaakcentowanymi narożami. W II kondygnacji - dwa poziome pasy, występujące przed lico muru oraz pilastry o kompozytowych głowicach w narożach. Prostokątne otwory okienne rozmieszczone na osiach, w opaskach, z pozornymi klincami po środku.

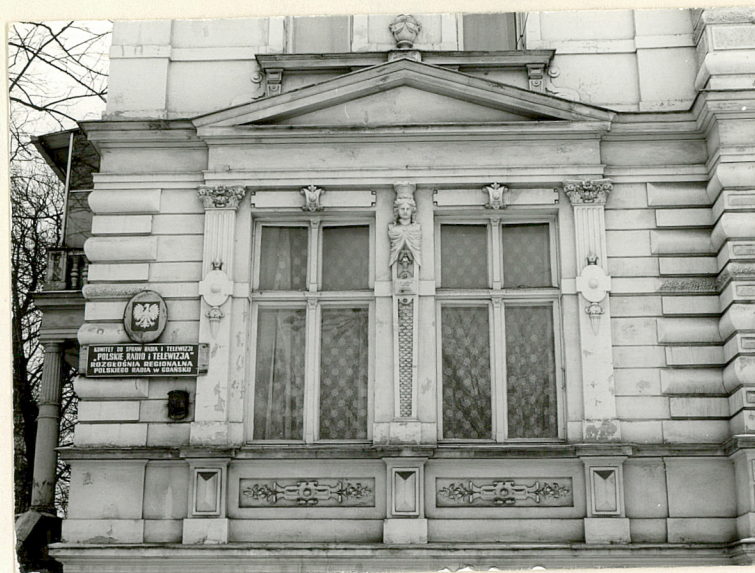
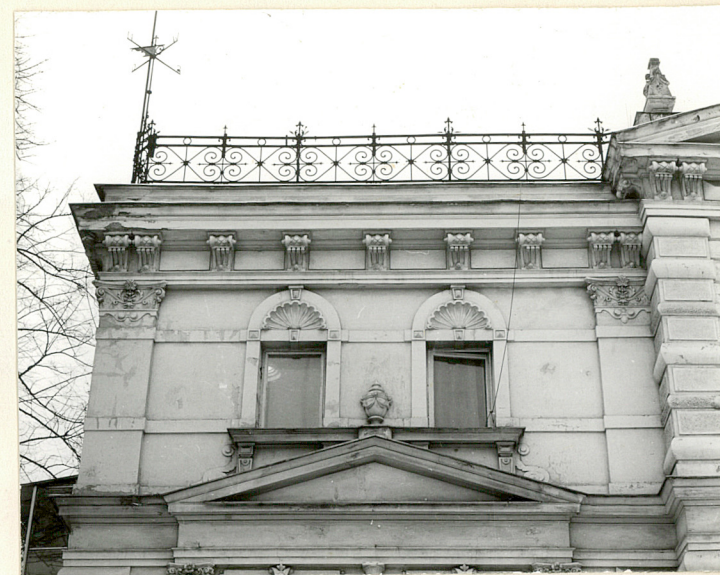
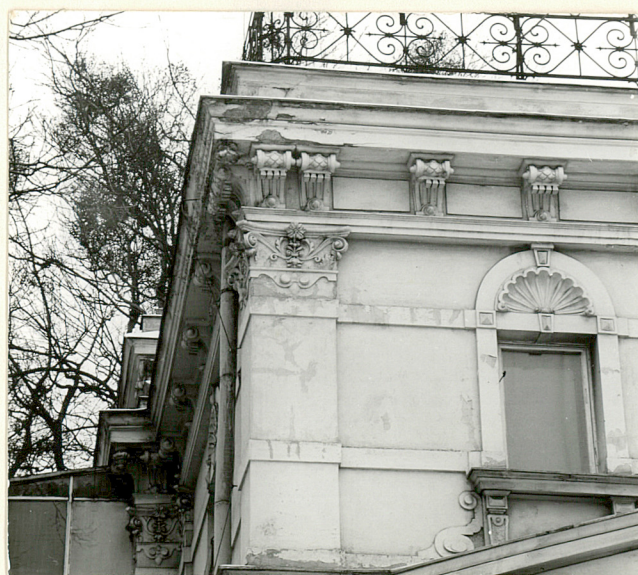
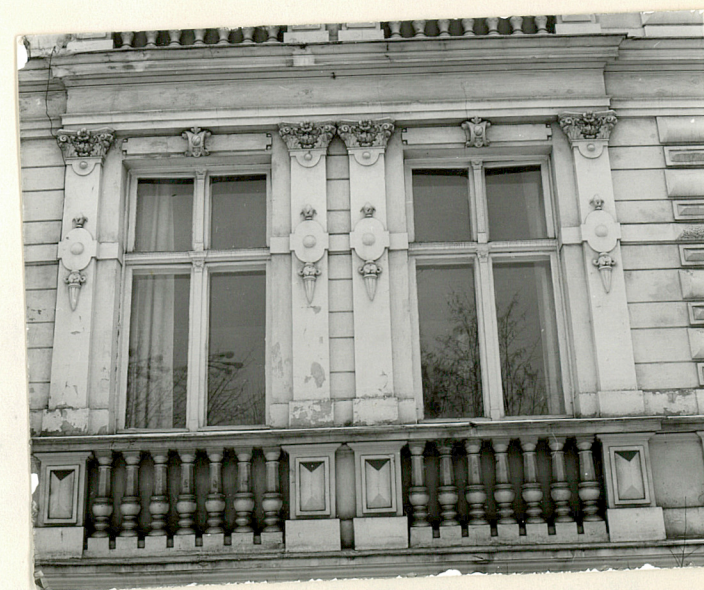
- 5. Fragment fasady.
- 6. Fragment fasady.
- 7. Fragment fasady - gzymsu podokapowego.
- 8. Fragment fasady.

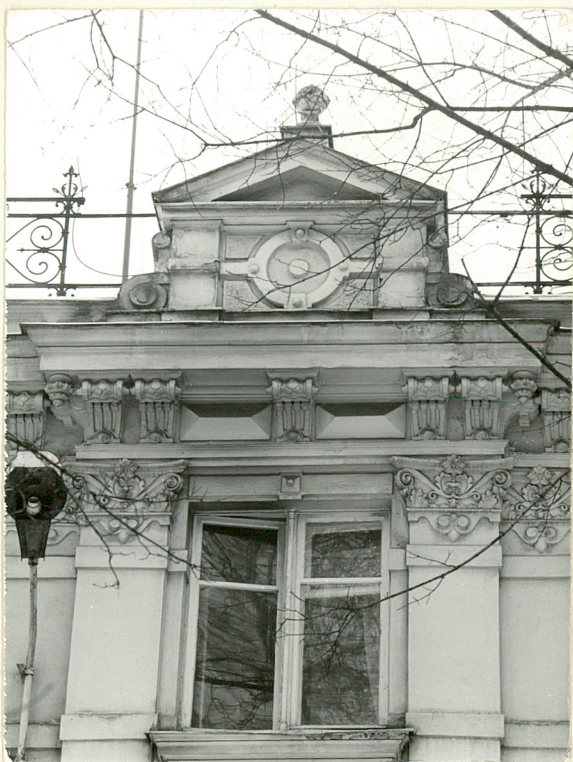
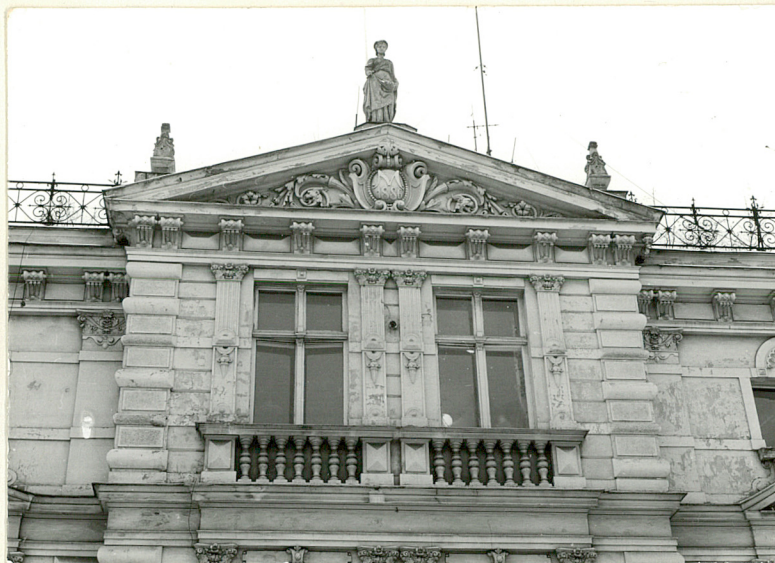
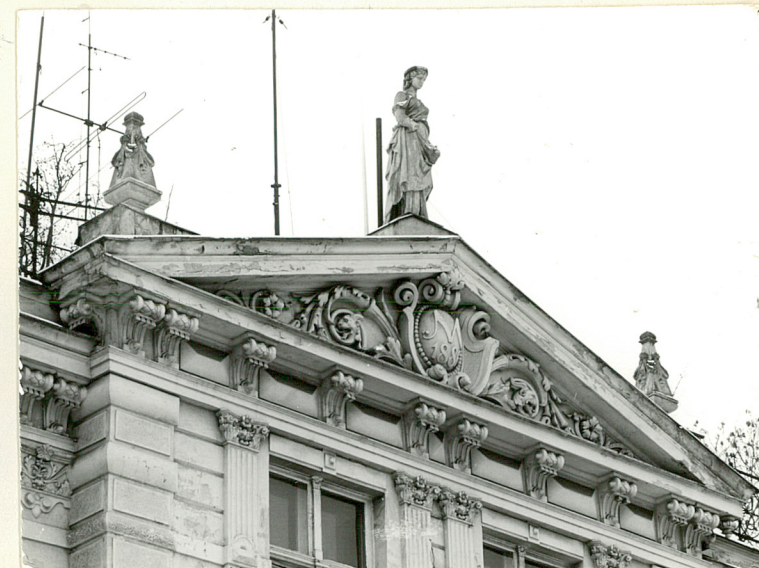
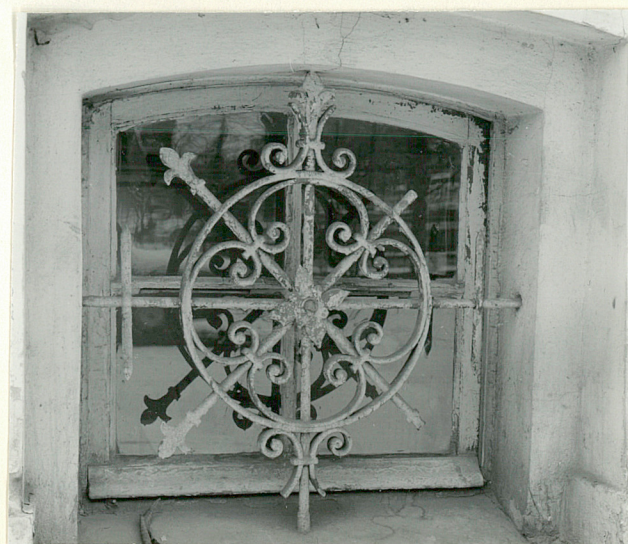
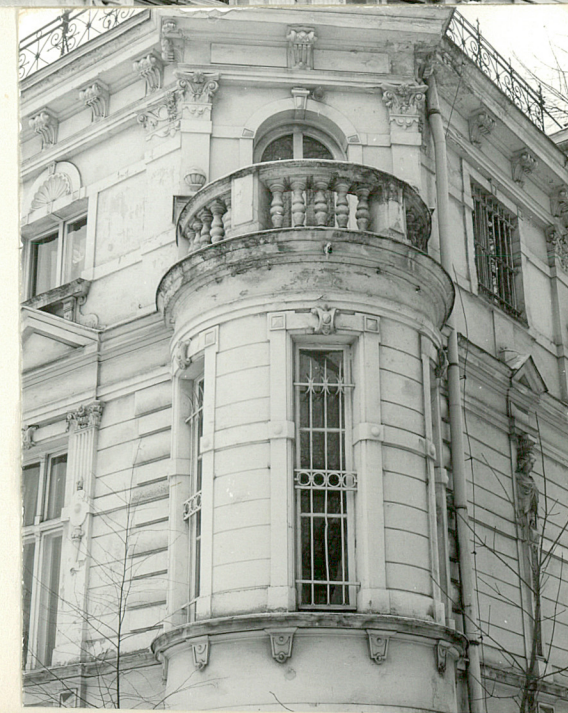
9. Fragment fasady - ryzalitu
środkowego.
10. Fragment fasady - tympanon.
11. Fragment elewacji pn.-wsch.
12. Okienko piwniczne.
13. Naroże elewacji pn.wsch.

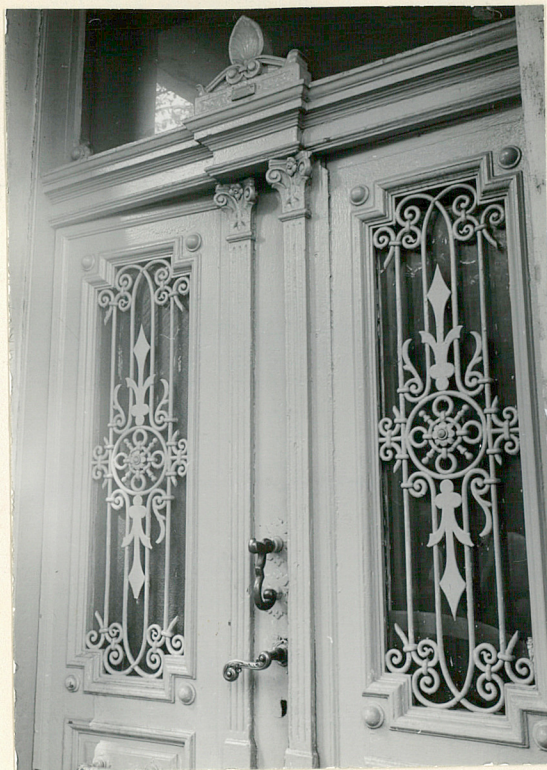
14. Drzwi wejściowe od pld-wsch.

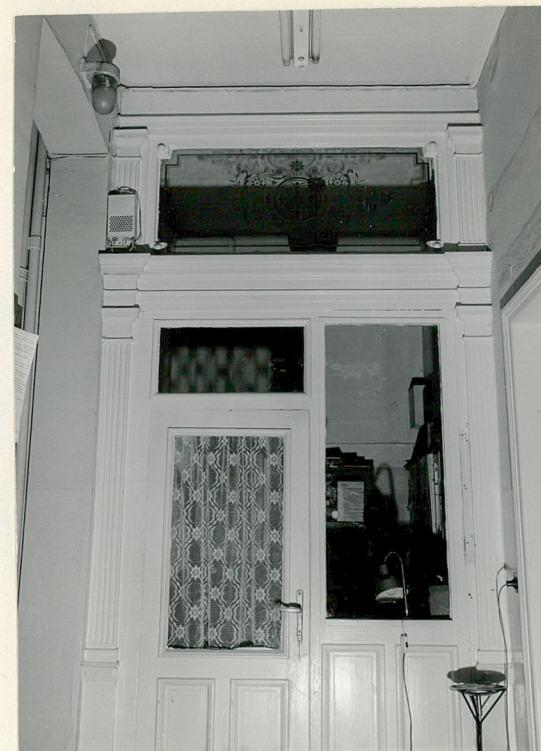
15. Drzwi wewnętrzne w przedsionku.

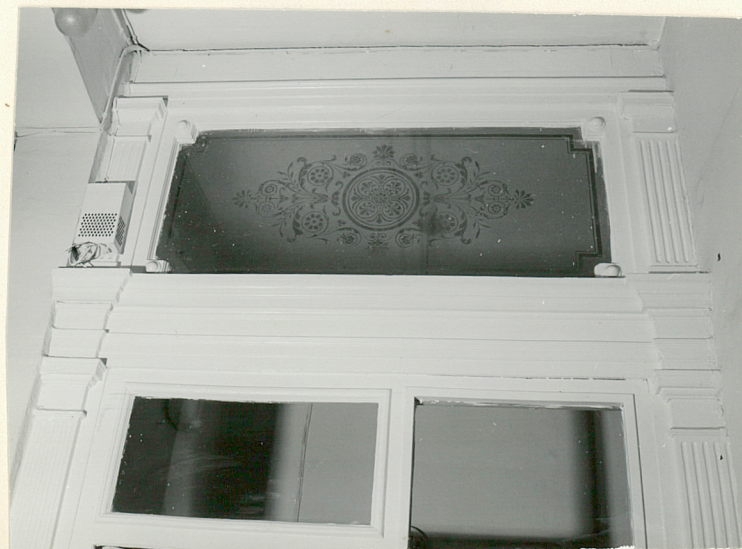
16. Nadświetle drzwi wejściowych
w przedsionku.

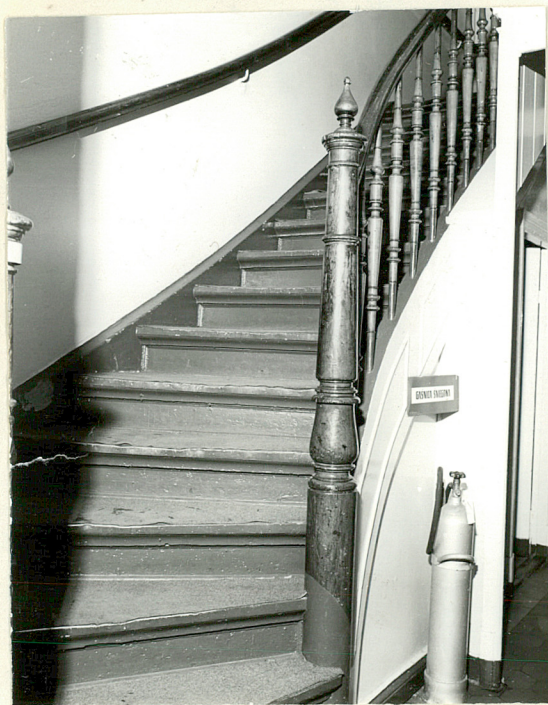
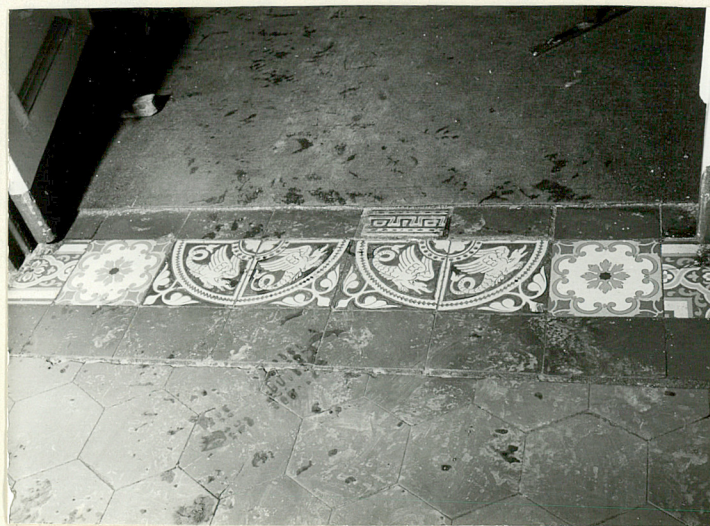
Częściowo zachowana stolarka okienna i drzwiowa i zachowany fragment pierwotnej posadzki /w dawnym korytarzu/ z płytek terakotowych, ozdobionych motywem zoomorficzno-geometrycznym. Zachowana część ściany dawnego korytarza, wyłożona płytkami o ozdobnych motywach roślinno-geometrycznych.

- 17. Fragment klatki schodowej.
- 18. Posadzka w ganku.
- 19. Posadzka terakotowa w sieni.-
- 20. Lamperia terakotowa sieni.
