POCZTA

1909-1912 r.

Gdańsk-Wrzeszcz

ul. Grunwaldzka 110
nr hipoteczny

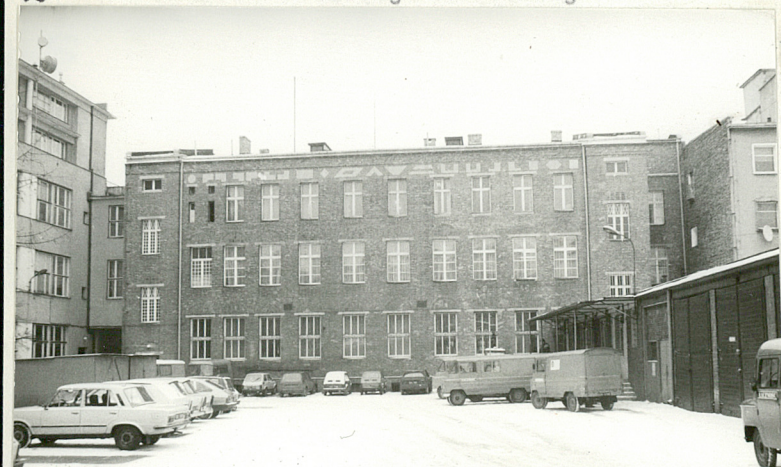
2

Elewacja tylna - 12 osiowa, trzykondygnacyjowa. Osie skrajne wyznaczone pionami klatek schodowych z otworami drzwiowymi w parterze. Drzwi płycinowe z przeziernikiem. Wszystkie otwory okienne wykrojone prostokątnie. W parterze okna trójskrzydłowe z nadślemieniem. Okna wyższych kondygnacji dwuskrzydłowe z nadślemieniem. Elewacje wieńczy fryz z geometrycznych figur.

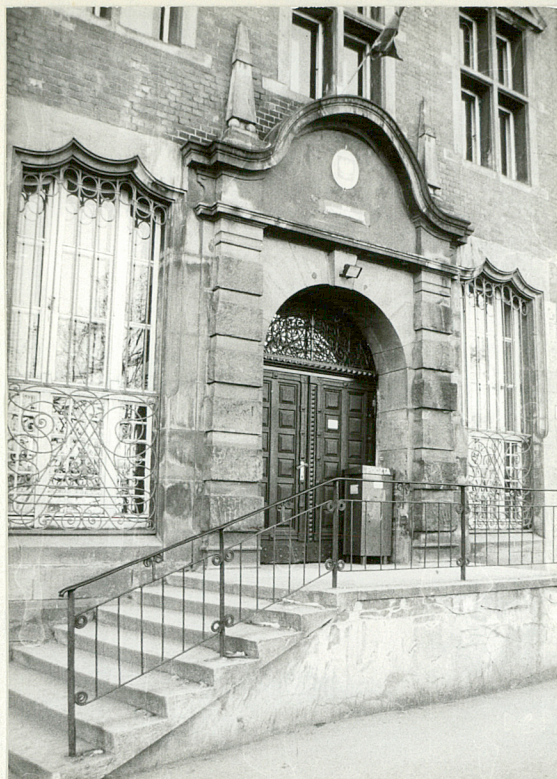
3

Elewacja frontowa - 13 osiowa, trzykondygnacyjna. W piątej, szóstej i siódmej osi od północnego-zachodu płaski ryzalit z wejściem po środku. Otwór wejściowy ujęty portalem o boniowanych pilastrach, dźwigających płycinę zamkniętą łukiem wklesło-wypukłym ze sterczynami. Wejście poprzedzone jednobiegowymi lustrzanymi schodami. Drzwi dwuskrzydłowe, płycinowe, dekoracyjne z półkolistym nadświetlem. W każdym skrzydle umieszczono 12 kwadratowych płycin, podkreślonych profilem. Nad oknami I p. w skrajnych osiach ryzalitu trójkątne naczółki. W skrajnej osi od pd.-wsch. trójskrzydłowe okna - na parterze zamknięte odcinkiem, na I p. prostokątne, zwieńczone trójkątnym naczółkiem. W sąsiedniej osi, w parterze zamurowany otwór drzwiowy, nad nim kolistе okno a na trzeciej kondygnacji balkon o ślepej, murowanej balustradzie, wspartej na wspornikach. Otwory okienne parteru i I p. dwudzielne, jednoskrzydłowe, na trzeciej kondygn. dwuskrzydłowe z nadślemieniem. Wokół okien proste opaski ze "sztucznego kamienia". Z materiału tego wykonane są wszystkie elementy dekoracyjne elewacji.
