d. GIMNAZJUM KROLEWSKIE

1878 - 1881

GDAŃSK

4. Adres ul. Łąkowa 1

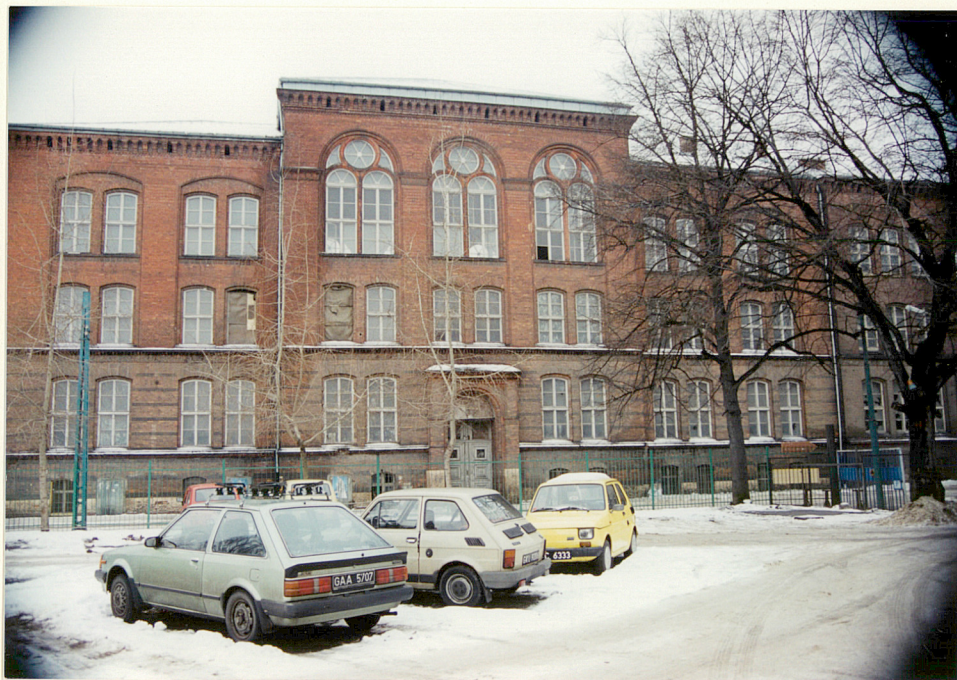
1

Elewacja wschodnia - frontowa. Początkowo symetryczna siedmioosiowa, obecnie asymetryczna, wzbogacona

c.d. pkt. 13. o późniejszą trzyosiową dobudówkę w części północnej. Wejście główne zaakcentowane wysuniętym przed lico muru, trzyosiowym ryzalitem, przykrytym daszkiem. Portal o formach neorenesansowych. Otwór wejściowy zamknięty połówką łuku, rozglifiony w obramieniu profilowanych kształtek ceglanych, flankowany pilastrami. Całość zamknięta ozdobnym belkowaniem; w zwieńczeniu kształtki ceramiczne z motywem palmety. Płaszczyzny boczne portalu nad łukiem wypełnione ceramiczną dekoracją roślinną. Głowice pilastrów na wysokość naświetla wykonane z kształtek ceramicznych z motywem palmety i wolich oczu. Otwory okienne skrzydeł bocznych /części starej/ podwójne, umieszczone we wspólnej płycinie, poprowadzonej poprzez obie kondygnacje, zamkniętej odcinkiem łuku. Ryzalit lekko wysunięty przed lico muru w kondygnacji pierwszego i drugiego piętra podzielony pilastrami na płyciny zamknięte połówką łuku, wypełnione otworami okiennymi. Otwory okienne pierwszego piętra zamknięte odcinkami łuku. Otwory okienne drugiego piętra większe od pozostałych, zamknięte połówką łuku w obramieniu z kształtek ceglanych, wypełnione maswerkiem. W pasach podokiennych ceramiczne rozety roślinne. Głowice pilastrów zdobione motywem roślinnym.

1. Elewacja frontowo - wschodnia
2. Elewacja zachodnia
3. Elewacja południowa
4. Elewacja południowa - gzyms międzykondygnacyjny
5. Elewacja wschodnia - portal głównego wejścia

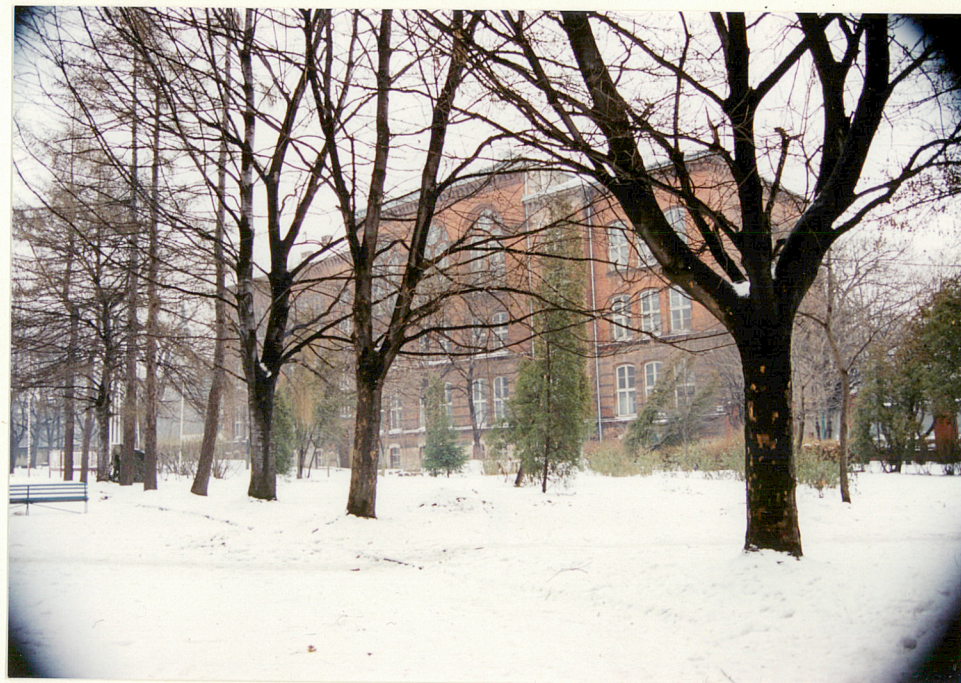
2

Elewacja zachodnia - asymetryczna. Wysunięty przed lico muru ryzalit rozwiązany analogicznie jak w elewacji wschodniej. Po stronie północnej flankowany pionem klatki schodowej i sześćoosiowym skrzydłem, po stronie południowej drugim pionem klatki schodowej i trzyosiowym skrzydłem. W pionach klatek schodowych na parterze wejścia boczne. Otwory drzwiowe prostokątne z prostokątnymi naświetlami, drzwi dwuskrzydłowe, płycinowe, klepkowe, współczesne.

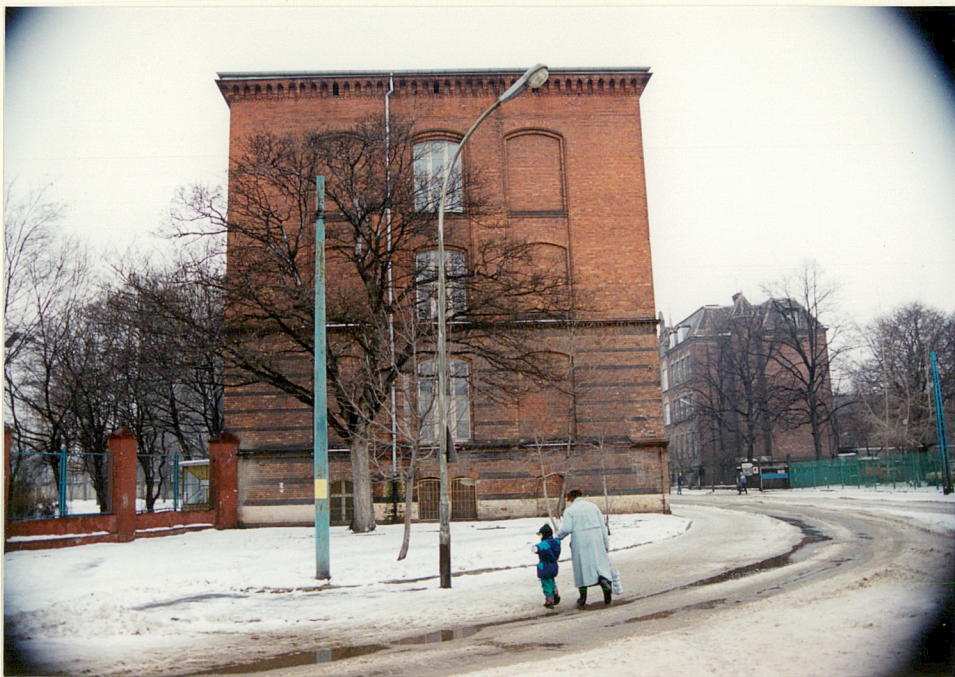
3

Elewacja południowa. Symetryczna, trójosiowa. W osi centralnej w kondygnacji 1 i 2 piętra okna zamknięte odcinkami łuku we wspólnej płycinie. W osiach skrajnych blendy okienne.

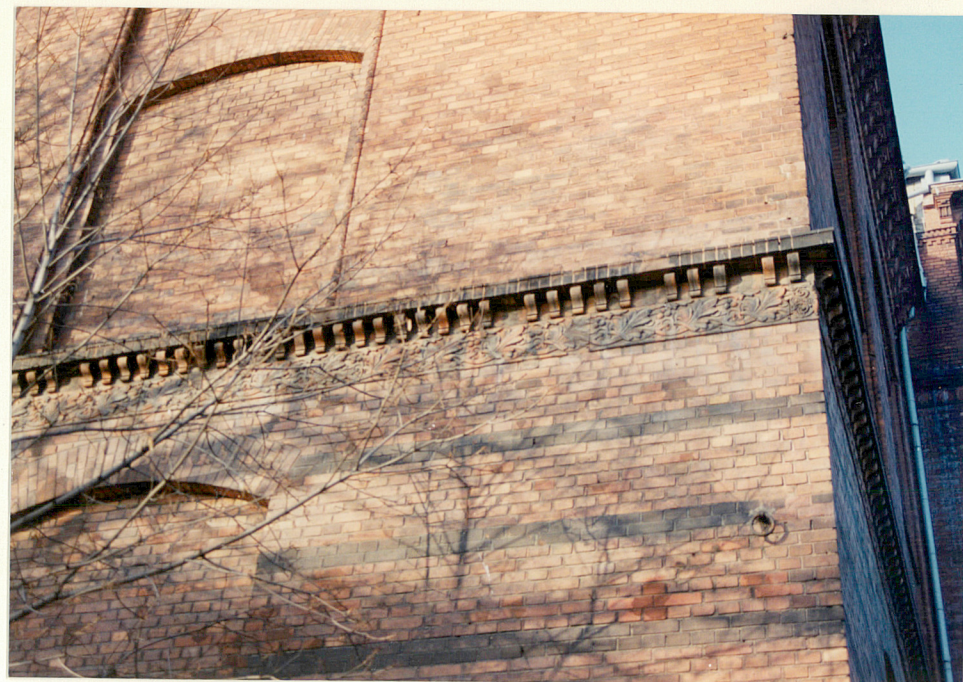
4

Wszystkie elewacje wzbogacone gzymsami. Gzyms cokołowy, profilowany, nieznacznie wysunięty, gzyms międzykondygnacyjny nieznacznie wysunięty wsparty na kroksztynach, poniżej ceramiczny fryz o motywach roślinnych, gzyms koronujący znacznie wysunięty, wsparty na ozdobnych kroksztynach, poniżej wzbogacony o dekorację kostkową.

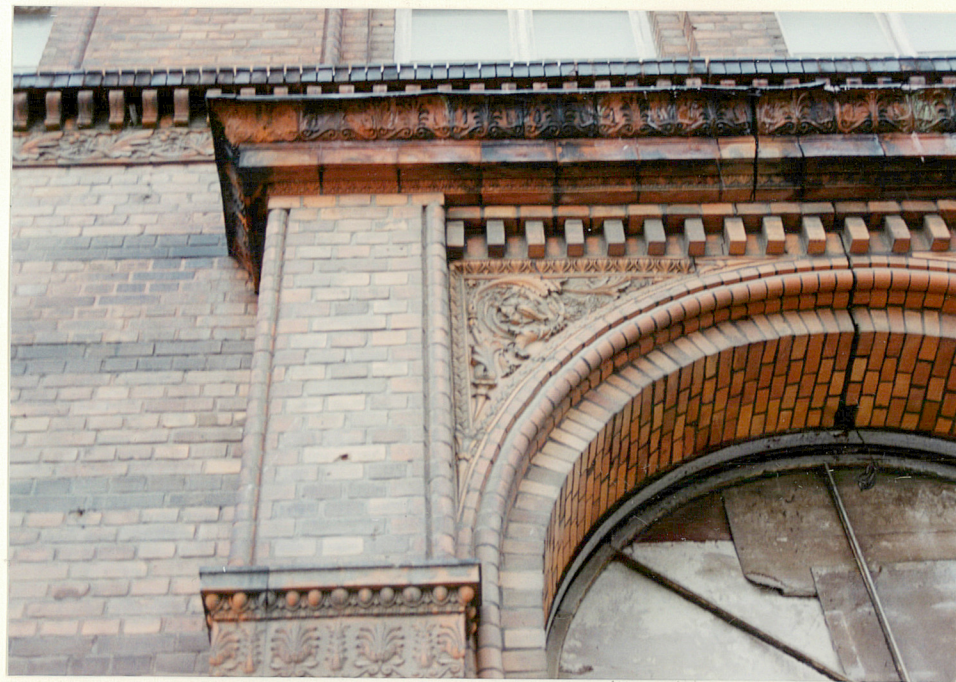
6

6. Portal głównego wejścia - fragment zwieńczenia
7. Portal głównego wejścia - głowica pilastru
8. Elewacja wschodnia - fragment ryzalitu I i II kondygnacji

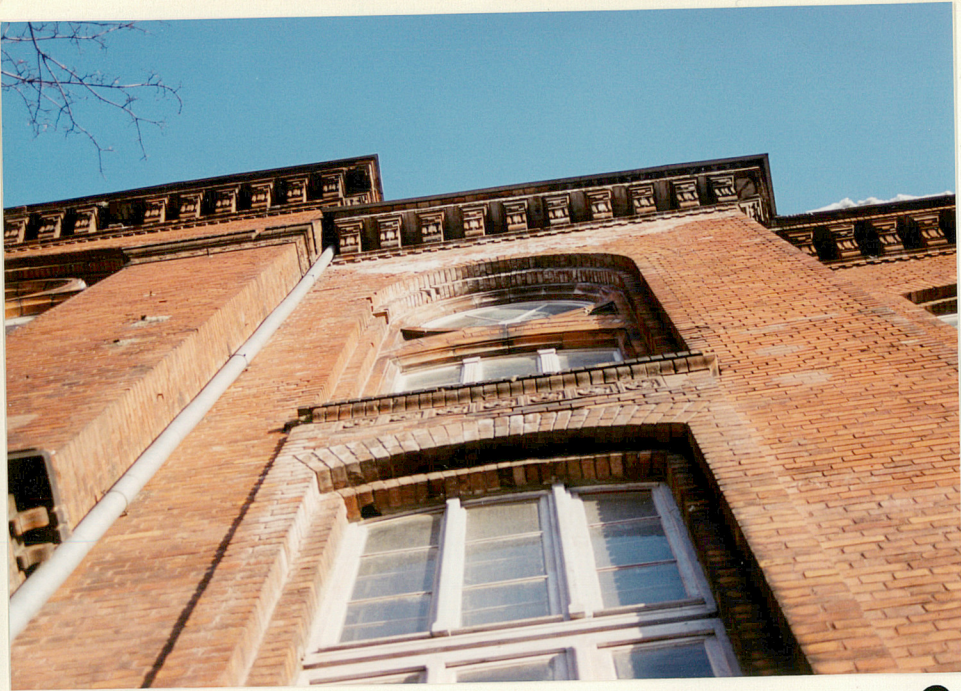
9

9. Elewacja zachodnia - gzyms wieńczący
10. Elewacja zachodnia - gzyms międzykondygnacyjny
11. Elewacja zachodnia - fragment skrzydła południowego
12. Elewacja zachodnia - fragment pionu klatki schodowej

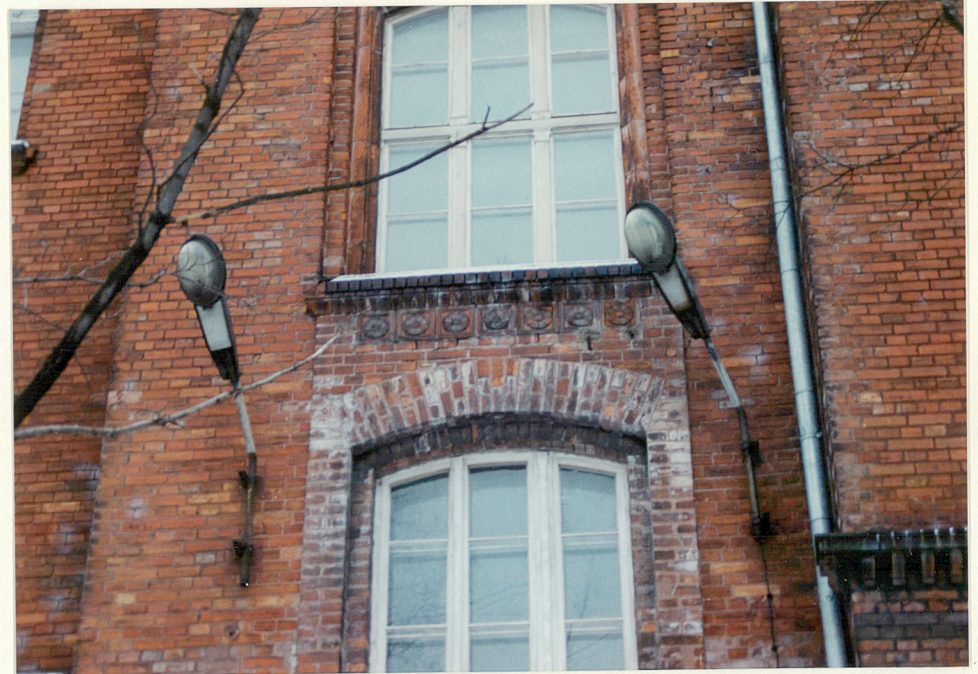
12

Powyżej okna klatki schodowej, ujęte we wspólną płycinę, przesunięte w stosunku do okien wyższych kondygnacji. Niższe, zamknięte odcinkiem łuku, wyższe połówką koła wyzbogacone maswerkiem, w polu podokiennym fryz z ceramicznych rozet z dekoracją roślinną.

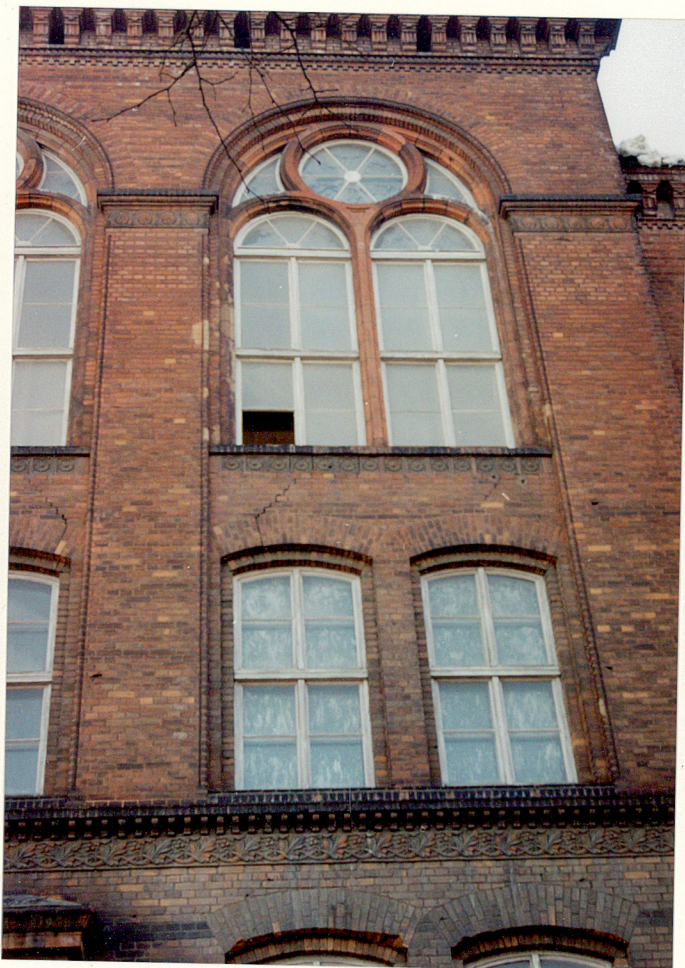
13

13. Elewacja zachodnia - fragment ryzalitu I i II kondygnacji
14. Elewacja zachodnia - skrzydło północne, okna II kondygn.
15. Elewacja zachodnia - pion północnej klatki schodowej

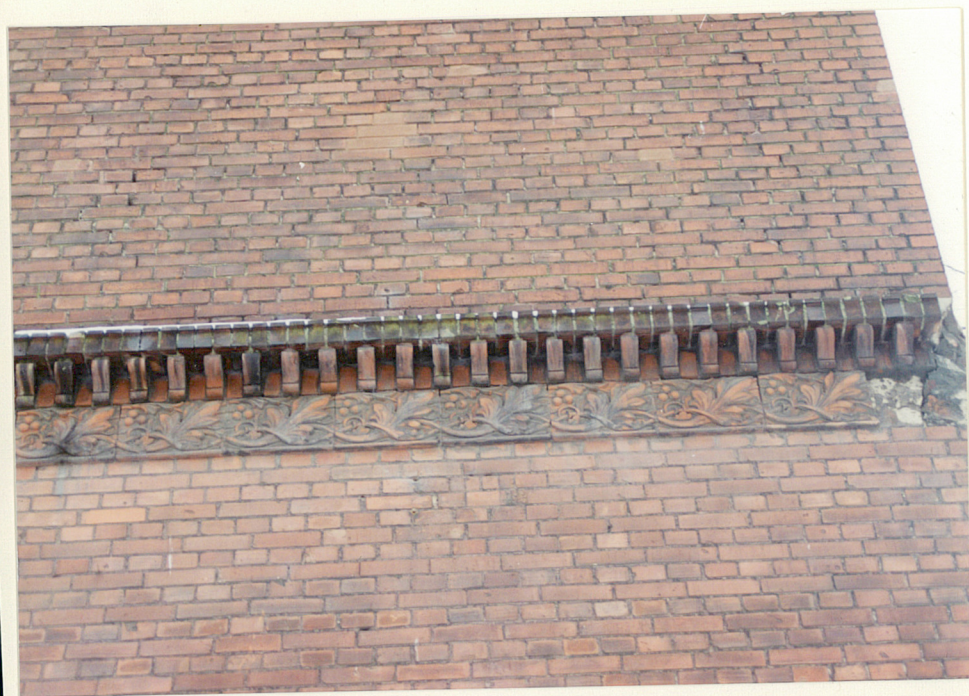
16

16. Elewacja północna - gzyms międzykondygnacyjny
17. Klatka schodowa pñn - fragment wnętrza
18. Aula - drzwi północne
19. Aula - stolarka strona wschodnia

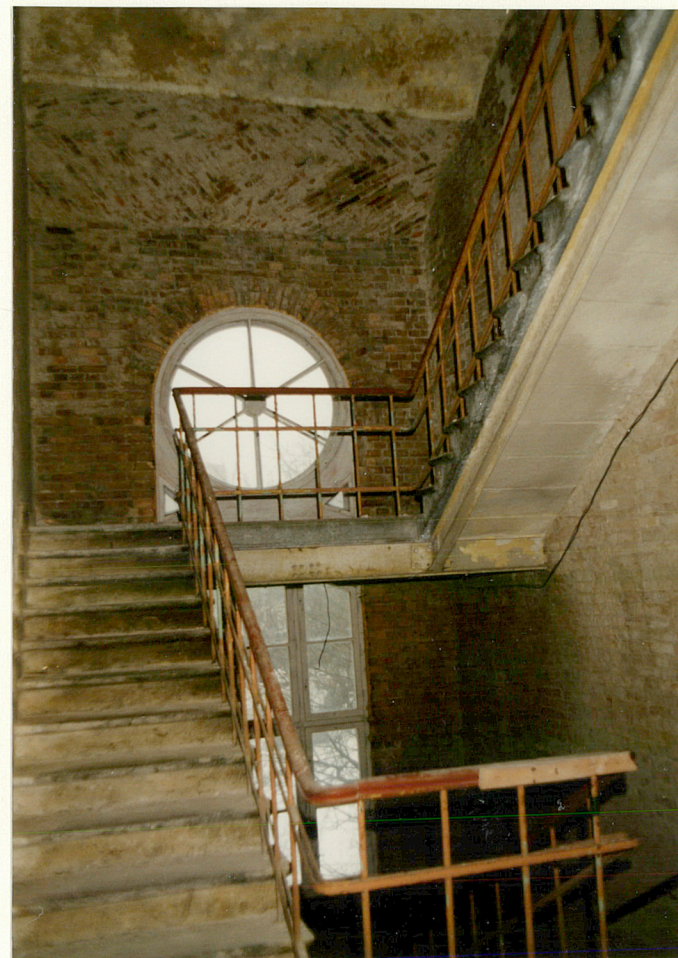
17

c.d. pkt. 13 Klatki schodowe - 2 klatki schodowe o stalowej konstrukcji biegów z prefabrykowanymi stopniami granitowymi. Podesty granitowe. Balustrady klatek schodowych żeliwne, zachowane oryginalne, proste. Poręcze drewniane.

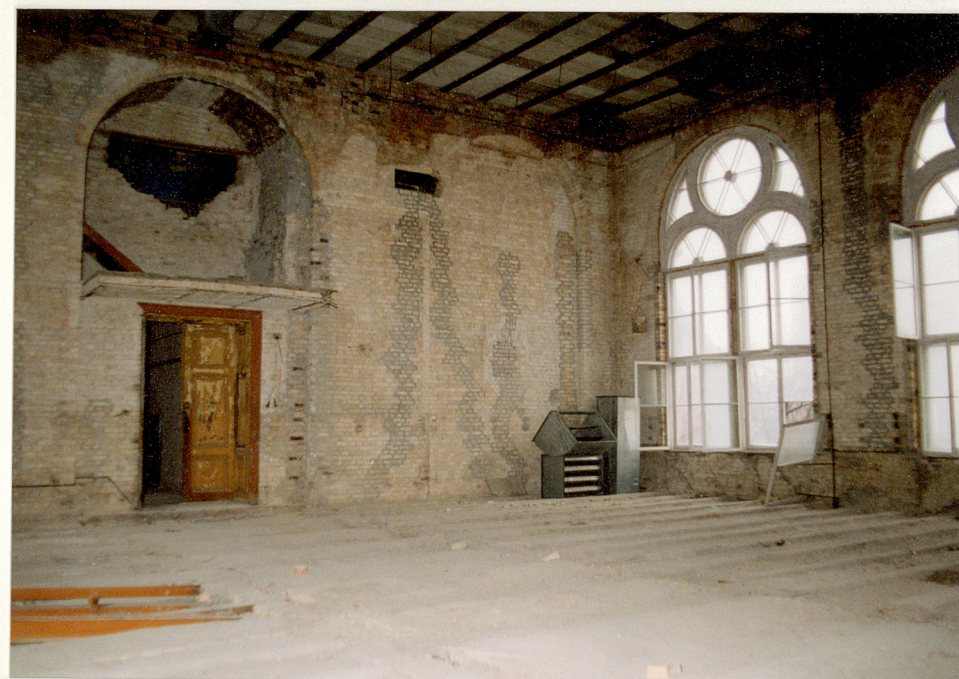
20

Wnętrze. Wnętrze pozbawione tynków, podłóg, stolarki drzwiowej, w większości instalacji, w trakcie remontu kapitalnego. Nie zachowały się żadne interesujące elementy wewnętrznego wyposażenia. Pomieszczenia proste w większości utrzymane w tej samej skali. Na drugiej kondygnacji duża sala - dawna aula założona na planie zbliżonym do kwadratu - bez dawnego wyposażenia.

20. Aula - widok części północno - wschodniej
21. Aula - fragment ściany południowej - widoczne ślady po łuku
22. Elewacja północna
23. Elewacja południowa

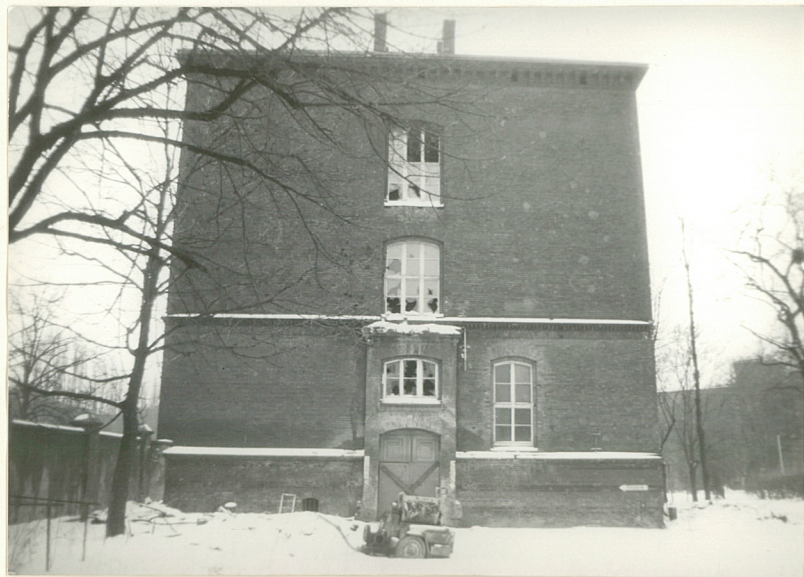
22

Elewacja północna. Symetryczna. Na osi w kondygnacji 1 i 2 piętra okna zamknięte odcinkami łuku. W kondygnacji przyziemia i parteru nieznacznie wysunięty przed lico muru aneks bocznego wejścia, przykryty jednospadowych daszkiem. Drzwi płycinowe, zamknięte odcinkiem łuku, powyżej okno. Aneks wejściowy flankowany po stronie zachodniej oknem w poziomie parteru.

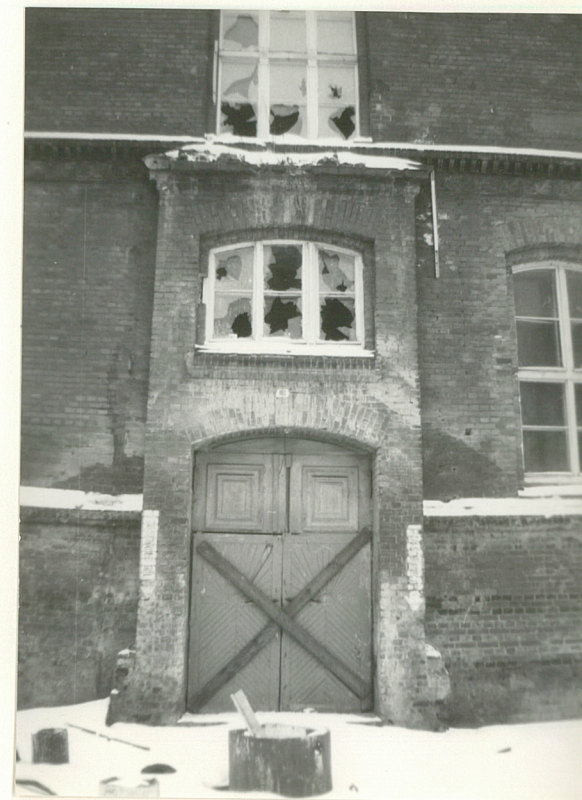
24

24. Wejście w elewacji północnej
25. Pion północny klatki schodowej
26. Klatka schodowa pñn - wejścia
27. Pion pñd klatki schodowej
28. Okna parteru
29. Okna przyziemia

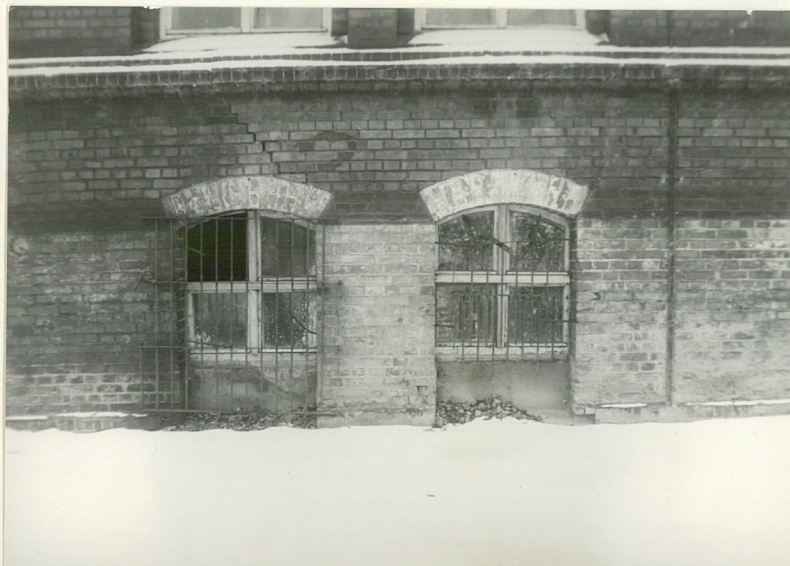
29

Część północna budynku /dobudowana/ trójosiowa, otwory okienne zamknięte odcinkami łuku. Wszystkie okna przyziemia zamknięte odcinkami łuku, umieszczone na osi okien wyższych kondygnacji.

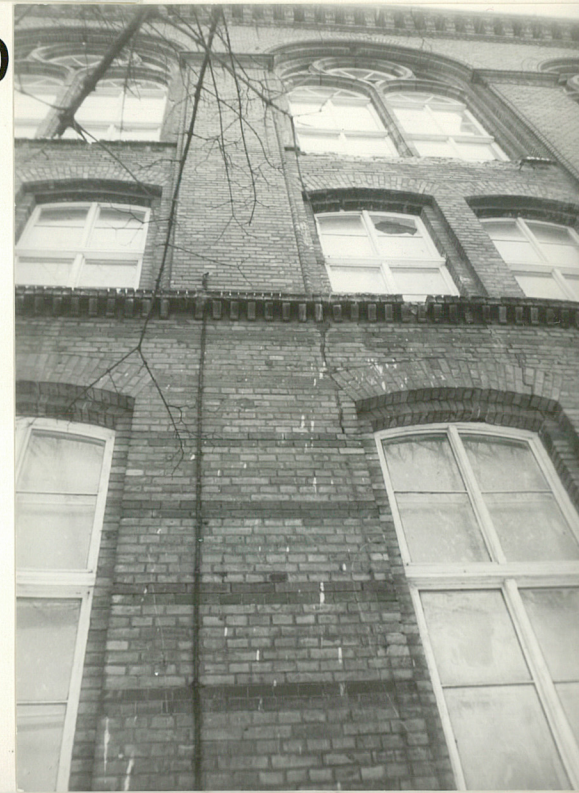
30

30. Fragment ryzalitu - elewacja zachodnia
31. Okno parteru - elewacja zachodnia
32. Wejście boczne pñn - widok z korytarza
33. Wejście główne - widok z przedsionka

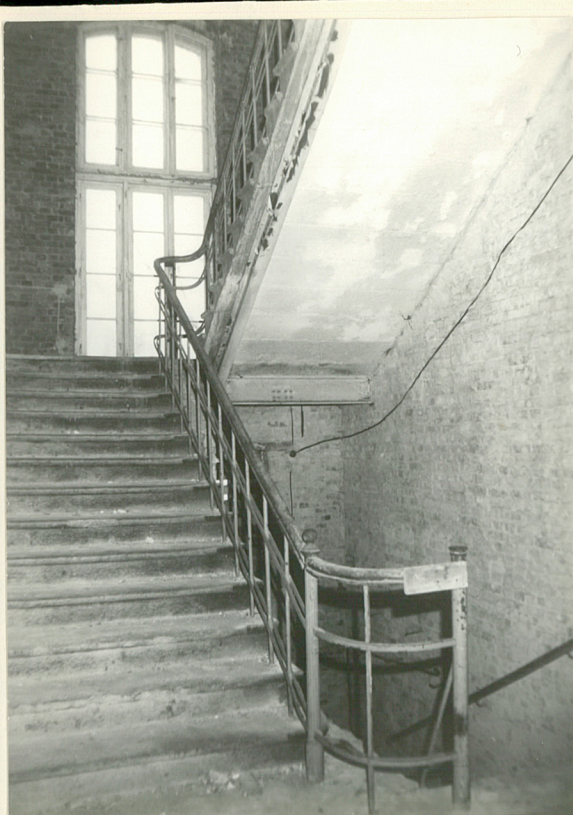
34

34. Klatka schodowa pñd - półpiętro
35. Klatka schodowa pñn - zejście do piwnicy
36. Klatka schodowa pñn - podest międzykondygnacyjny
37. Piwnica - pomieszczenie gospodarcze

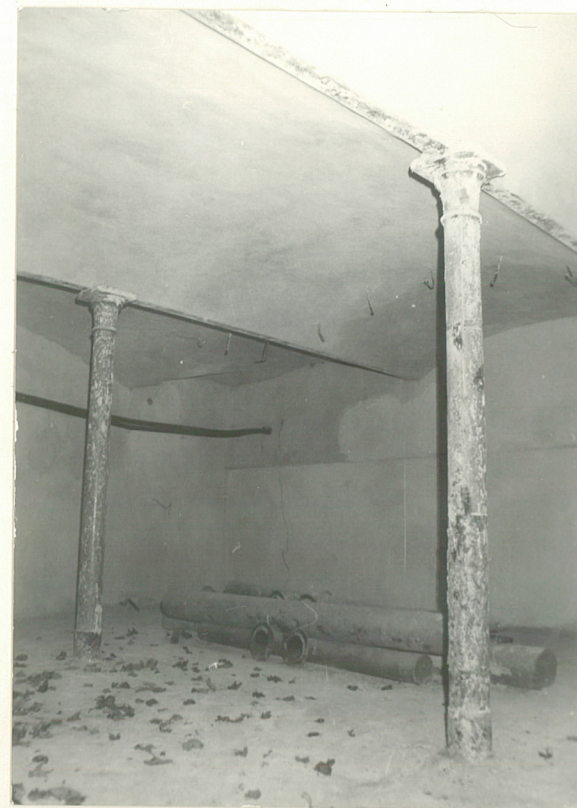
38

**Stropy** - strop nad piwnicą ceramiczno stalowy na belkach stalowych w części pomieszczeń odcinkowy, typu Kleina. W jednym z pomieszczeń piwnicznych zachowane żeliwne kolumny o korynckich głowicach.

38. Piwnica - strop Kleina wsparty na żeliwnych kolumnach
39. Korytarz - I kondygnacja
40. Strop Kleina - I kondygnacja
41. Strop Kleina - parter
42. Parter - pokój klasowy

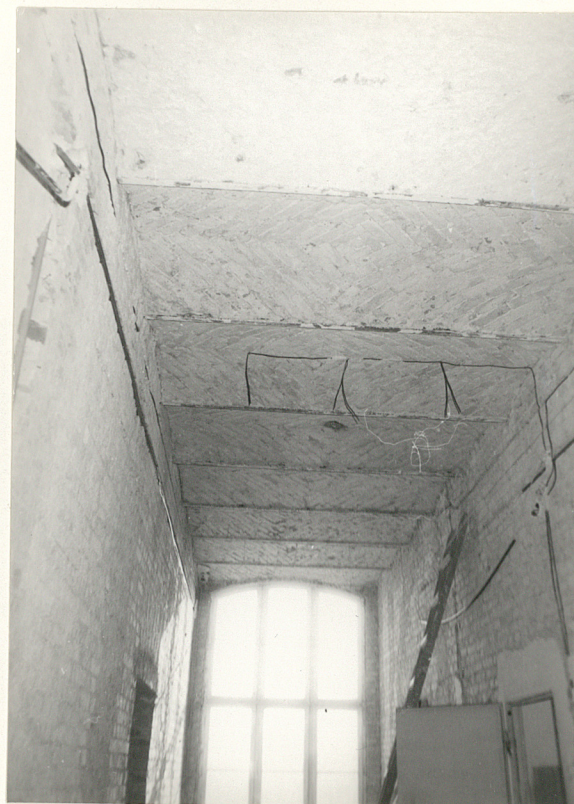
40

Stropy pozostałe nad korytarzami i salami typu Kleina.

wymieniono drewniane stropy w dawnych salach lekcyjnych na tropy typu Kleina,
