Dom mieszkalny

1920 r.

GDANSK - NOWY PORT

ul. Łowczyńskiego 17

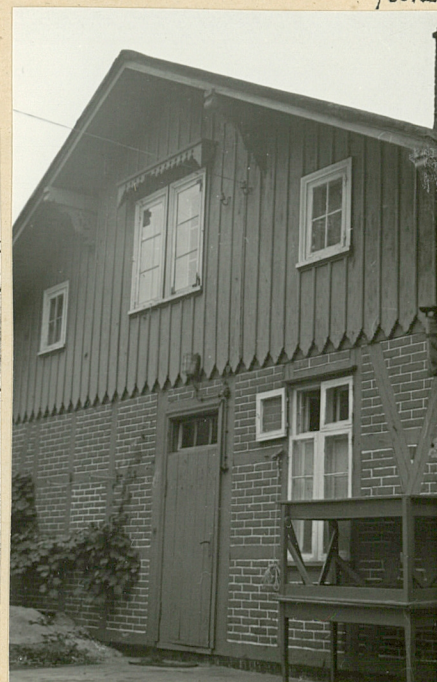
Stefan Iungst  
autor zdjęć  
data wykonania 8.IX.1983 r.  
miejsce przechowywania negatywów ODZ Gdańsk

Budynek wolnostojący usytuowany po wschodniej stronie ul. Łowczyńskiego zwrócony do niej szczytem zachodnim a frontem w kierunku północnym. Od strony północnej sąsiaduje przez ogród i obejście z kościołem Sw. Jadwigi. Budynek otoczony żeliwnym parkanem o ozdobnie ukształtowanych prętach na podmurówce kamiennej.

Budynek wzniesiony w konstrukcji szkieletu drewnianego wypełnionego cegłą nieotynkowany. W górnej kondygnacji oszalowany ozdobnie listwami drewnianymi. Cokół ceglany otynkowany. Nad piwnicą sklepienie ceglane w kształcie łuku odcinkowego, wyżej stropy drewniane. Więźba dachowa drewniana o konstrukcji krokwiowo-płatwiowo z jętkami. Dach kryty papą. Podłogi z desek. Schody z parteru na poddasze drewniane o konstrukcji policzkowej z ozdobną drewnianą balustradą /fot.5/. W parterze okna dwudzielne wielopolowe z nadślemionami o konstrukcji ościeżnicowej i z okiennicami płycinowymi, w szczytach mieszkalnego poddasza na osi wschód - zachód po jednym oknie dwudzielnym o konstrukcji ościeżnicowej i dwóch symetrycznych małych okienkach jednodzielnych. W szczytach ryzalitów małe dwudzielne okienka z ukośnie ukształtowanymi podziałkami. Drzwi zewnętrzne drewniane płycinowe z naswietlem, wewnątrz drzwi płycinowe.

Budynek trójtraktowy we wschodniej i środkowej części oraz dwutraktowy w zachodniej. Rzut prostokątny z dwoma ryzalitami: od strony północnej, drugi - od południowej. W biegu środkowym północnego traktu klatka schodowa.

Bryła jednokondygnacyjna częściowo podpiwniczona, z mieszkalnym poddaszem krytym dwuspadowym dachem przenikającym się z dwuspadowymi daszkami ryzalitu o kalenicach prostopadłych do kalenicy korpusu głównego.

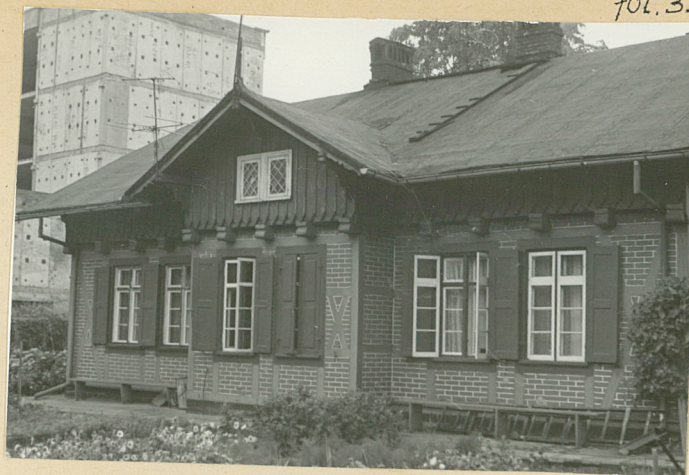
fol. 3.

Elewacja północna frontowa /fot.1/ czteroosiowa. Oś środkowa zaznaczona przez ryzalit z drzwiami wejściowymi. Po jego obu stronach w części wschodniej elewacji jedno okno z okiennicami, w zachodniej części dwa okna. Ozdobnie oszalowana część poddasza oddzielona od parteru wystającymi profilowanymi belkami stropowymi. Nad drzwiami w ryzalicie oszalowanej partii nad belkami stropowymi ozdobne płaskie okienko. Wysunięty okap ryzalitu wsparty na ozdobnie profilowanych wspornikach. Parter elewacji wschodniej /fot.2/ niesymetryczny. Nieco ku wschodowi przesunięte drzwi w części środkowej oraz okno na skraju elewacji. W oszalowanym szczycie poddasza pośrodku umieszczone okno z ozdobnie profilowanym nadprożem oraz dwoma małymi okienkami symetrycznie umieszczonymi po obu jego stronach. Wysunięty okap połaci dachowych zakończonych profilowanymi krokiewiami wsparty jest na czterech płatwiach zakończonych zdobionymi wspornikami. Elewacja południowa sześćoosiowa /fot.3/. Oś główna zaznaczona ryzalitem z dwoma oknami w parterze. Po obu jego stronach po dwa okna z okiennicami. Partia poddasza analogiczna do elewacji północnej. Elewacja zachodnia /fot.4/ analogiczna do wschodniej z tym, że w parterze przesunięty na północny skraj elewacji jeden otwór okienny zaopatrzony w okiennice.
