Siedlisko - budynek mieszkalny i budynek gospodarczy

GDYNIA - OKSYWIE

4. Adres ul. Płk. Dąbka 30
karta mapy 44, działka 318/9

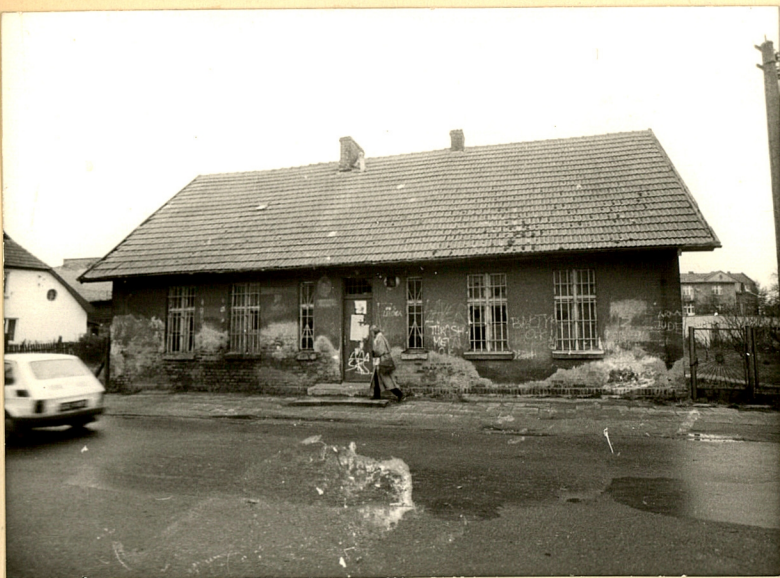
Zespół zlokalizowany w obrębie historycznej wsi Oksywie, po północnej stronie ul. Płk. Dąbka, na wydzielonej działce. Budynek mieszkalny, usytuowany jest wzdłuż pld. granicy działki - przy ulicy zaś budynek gospodarczy prostopadłe do ulicy wzdłuż zachodniej granicy posesji. Budynek mieszkalny - założony na rzucie zbliżonym do litery "L", murowany, na kamiennej podmurówce, częściowo podpiwniczony, I-kondygnacyjny z użytkowym poddaszem w wysokim dachu dwuspadowym krytym dachówką zakładkową. Stropy i więźby dachowe drewniane. W dachu od strony pld. i wsch. lukarny. Schody wewnętrzne na poddasze drabiniaste, do piwnicy kamienne. We wnętrzu pierwotne ściany murowane z cegły zaś wzniesione w okresie adaptacji budynku na urząd pocztowy drewniane. Elewacja frontowa pld. - osiowo symetryczna, na osi wejście główne do sieni przelotowej, po obu stronach którego po 3 prostokątne okna z parapetami. Elewacja wsch. - z oknem prostokątnym o pierwotnym wykończeniu w przyziemiu i współczesnym oknem w szczycie. Elewacja zach. z dwoma prostokątnymi oknami o pierwotnym wykończeniu w przyziemiu i współczesnym trójdzielnym oknem w szczycie. Elewacja północna - w części zach. szczytowa z 2-ma oknami oraz wejściem w ścianie tym narożu ściany szczytowej. W części wsch. szerokofrontowa z oknem i wejściem do sieni przelotowej. Elewacje wsch., zach., pld. tynkowane. We wnętrzu piec kaflowy, instalacja wod.-kan., elektryczna, na posesji gaz. Budynek gospodarczy - założony na rzucie prostokątnym, murowany z cegły. 2-kond. niepodpiwniczony, pokryty dachem papowym o niewielkim spadku połaci i bardzo wydatnym okapie wspartym na ozdobnie profilowanych zakończeniach krokwi. We wszystkich elewacjach przyziemie oddzielone od piętra pasem fryzu ceglano-piętro zdobione arkadowymi blendami o spłaszczonych łukach (10 w elewacjach podłużnych, 4 w elewacjach szczytowych). W przyziemiu 4-rowce oraz ślady pierwotnych otworów drzwiowych i okiennych.

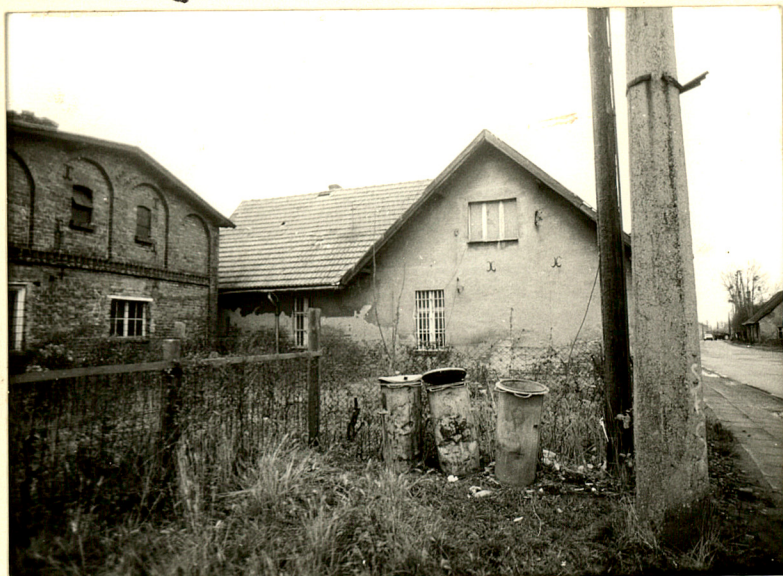
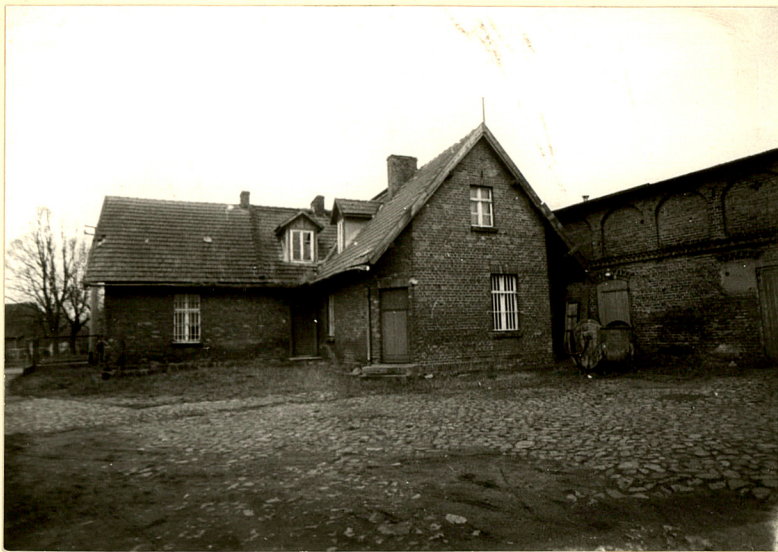
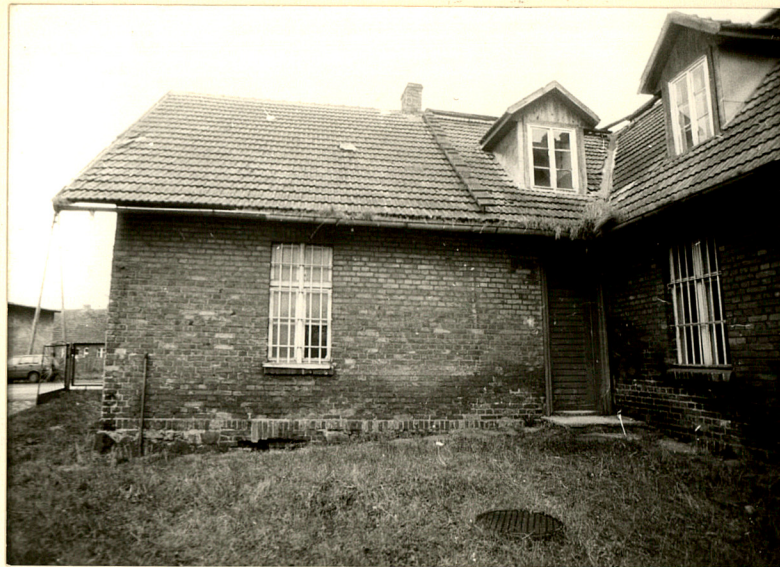
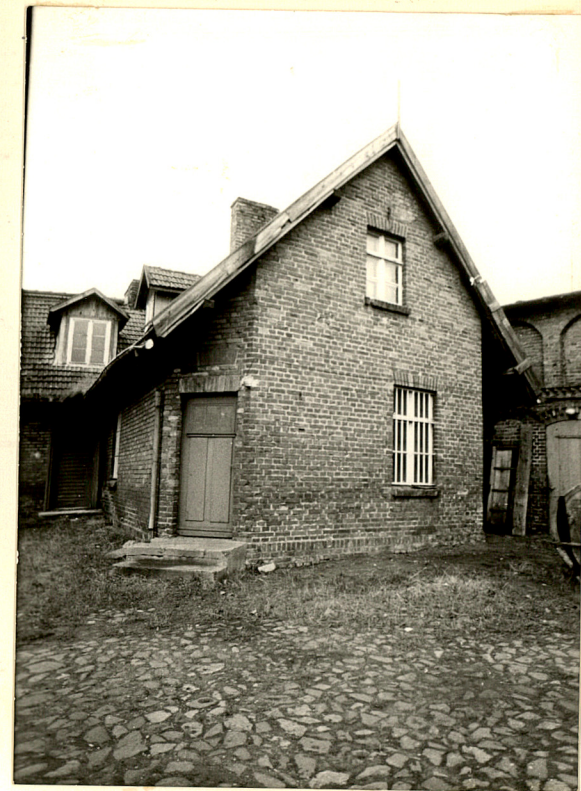
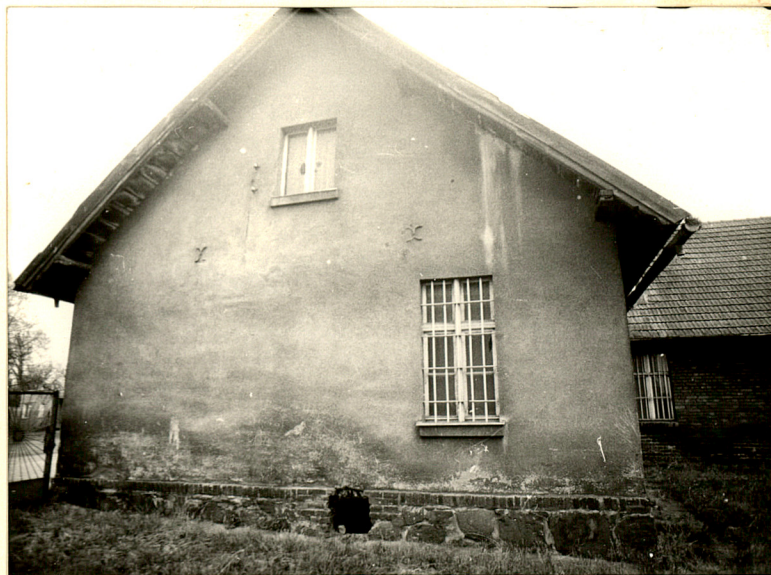
Zdjęcia: budynek mieszkalny:

Fundamenty, ściany zewnętrzne, konstrukcja dachowa zwłaszcza nad częścią północną budynku mieszkalnego silnie zawilgocona; nieuszczelne pokrycie dachowe oraz rynny i rury spustowe; silnie ugięte belki stropu nad dobudowaną częścią budynku; zniszczone tynki zewnętrzne; w części poddasza zniszczona na skutek wilgoci podsufitka. Spękania muru w miejscu połączenia budynku pierwotnego z częścią wzniesioną w 1912r.

1. Elewacja frontowa południowa
2. Elewacja zachodnia
3. Elewacja północna
4. Część wschodnia elewacji północnej
5. Elewacja wschodnia skrzydła północnego
6. Szczyt wschodni
7. Elewacja północna skrzydła północnego

Wykonanie izolacji poziomej i pionowej, trwałe zabezpieczenie ścian przed podciąganiem wilgoci i ich osuszenie np. metodą elektroosmozy, wymiana pokrycia dachowego oraz części zniszczonej więźby, ocieplenie dachu, wymiana podsufitki. Wymiana zniszczonych belek stropowych i partii podłóg, rynien i rur spustowych. Remont instalacji, modernizacja sanitariatów, otynkowanie budynku.

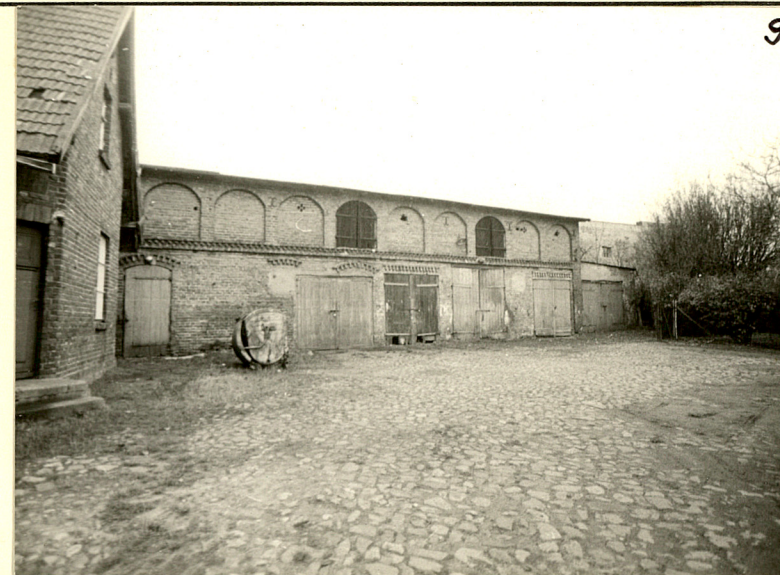
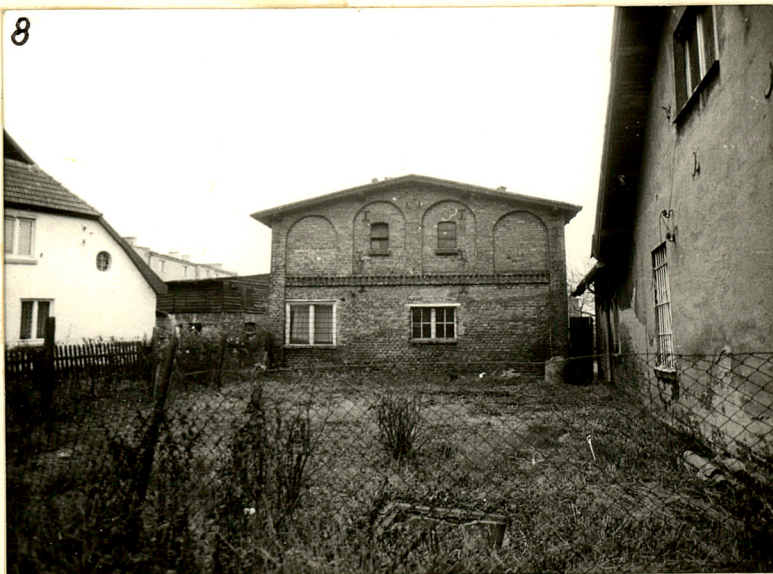
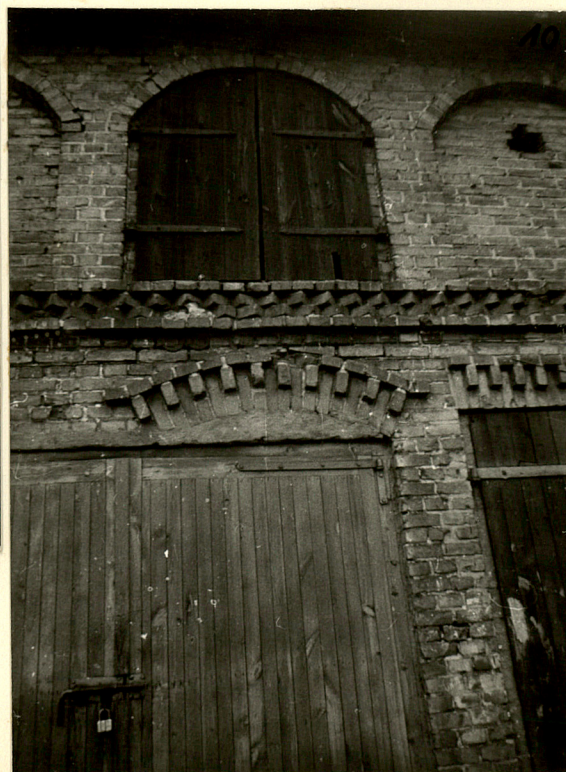
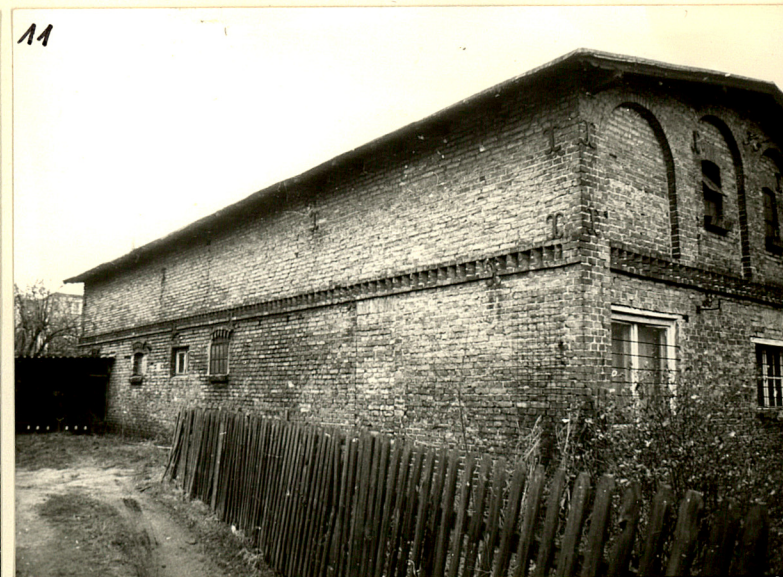
Rzut budynku gospodarczego, zdjęcia

8. Szczyt południowy
9. Elewacja wschodnia
10. Detal elewacji wsch.
11. Elewacja zachodnia
