1. Obiekt

kamienica czynszowa

3. Miejscowość GDAŃSK  
nr hipoteczny Stare Przedmieście

4. Adres  
ul. Okopowa 17  
32188  
nr hipoteczny

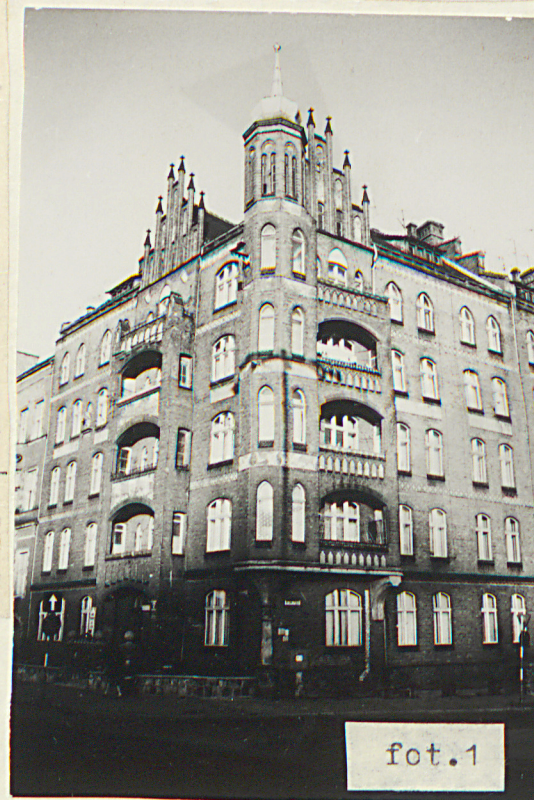
fol.1

Obiekt w całości podpiwniczony. Powyżej 5 kondygnacji mieszkalnych i jedna użytkowego poddasza. W bryle, w elewacji zach. wysunięta forma ryzalitu z loggiami. W narożu ustawiony wykusz zwieńczony wieżyczką z hełmem /fot.10/ i połączona z loggiami elewacji południowej /fot.1/.

Elewacje licowane cegłą. W części zach. i pd. kondygnacje oddzielane tynkowanymi fryzami /fot.8/. Wejście główne otoczone murkami ceglanymi /fot.3/. Nad łękiem wejściowym fryz z tarczami herbowymi /fot.4/, powyżej wykuszowa forma loggi zwieńczona neogotyckim szczytem /fot.1,5/. W osi elewacji zach. w kondygnacji 3-piętra umieszczona wnęka z rzeźbą niedźwiedzia /fot.6/. Otwory okienne zwieńczane łukami koszowymi lub ostrymi. Narożna forma wykusza u podstawy wsparta kolumną wtopioną częściowo w mur /fot.7/. Loggie w elewacji pd. zwieńczone jak od strony zachodniej. W elewacjach podwórzowych prócz gzymsów oddzielających poszczególne kondygnacje /fot.9/ brak elementów dekoracyjnych.

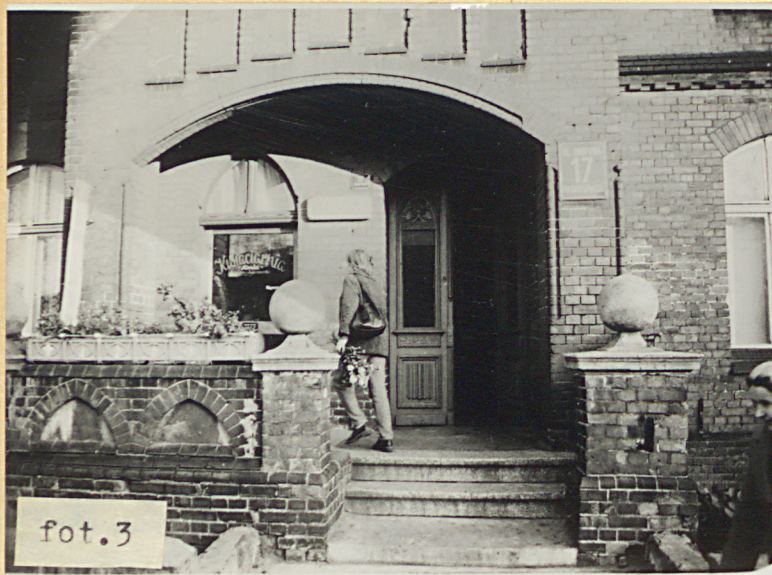
fot.2

Drzwi zewnętrzne masywne, dwuskrzydłowe, drewniane, częściowo przeszklone z bogatą ornamentyką /fot.13/. Drzwi wewnętrzne płycinowe z elementami profilowanymi. W ciągu komunikacyjnym parteru drzwi wahadłowe z dekoracjami snycerskimi /fot.12/. Okna o konstrukcji skrzynkowej /fot.1,2,6/.

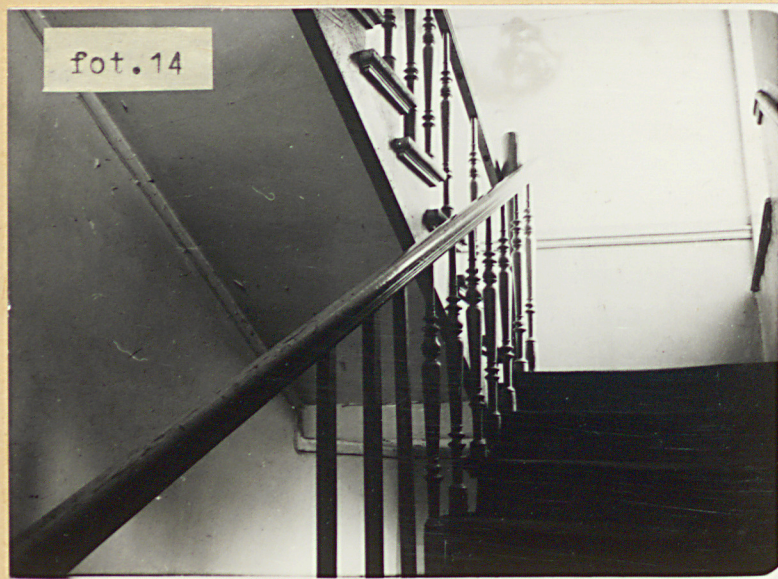
fot.14

Obiekt położony przy trasie E16 w pn.-zach. części Starego Przedmieścia, ok.400m na pd.-zach. od Długiego Targu i 100m na pn.-zach. od kościoła Św. Trójcy z zespołem klasztornym. Stanowi pn.-wsch.narożnik skrzyżowania ulic Św. Trójcy i Okopowej. Obiekt wzniesiony z cegły, wnętrza tynkowane. Stropy staloceramiczne, nad ostatnią kondygnacją mieszkalną strop drewniany, typu belkowego. Więźba dachowa drewniana, o konstrukcji jętkowej. Nad klatką schodową w dachu świetlik o konstrukcji stalowej. Dach kryty karpiówką "w koronkę". Nad wieżyczką narożną hełm kryty blachą miedzianą /fot.10/. W całym obiekcie deskowe podłogi drewniane, jedynie w parterze klatki schodowej posadzka betonowa- lastriko /fot.11/. Schody wewnętrzne drewniane, dwubiegowe. Biegi opierane na stalowych belkach podestowych. Balustrady tralkowe /fot.14/. Stopnie zewnętrzne betonowe /fot.3/.
