kamienica czynszowa

Gdańsk, Stare Przed-  
mieście  
nr hipoteczny .....

11. Zdjęcie, plan sytuacyjny, rzuty

4. Adres ul. Okopowa 17a

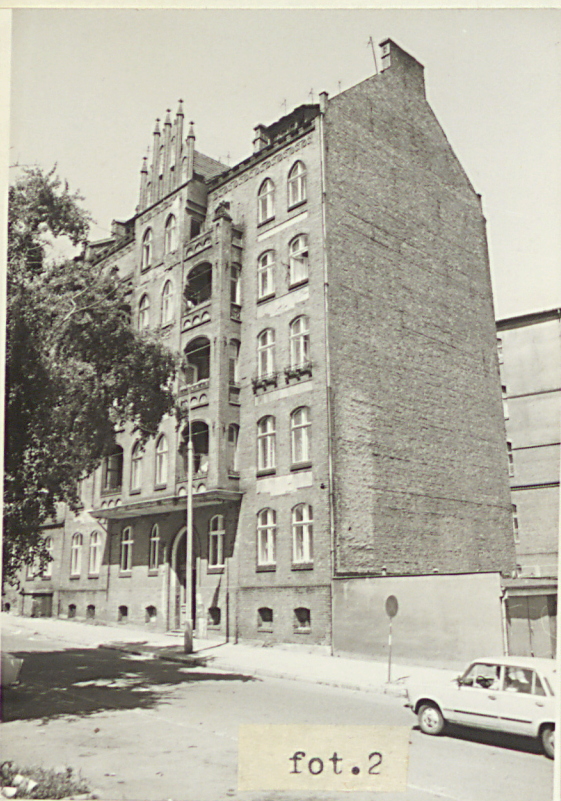
fot.2

Bryłę stanowi wysoki prostopadłościan przykryty dwuspadowym dachem, z formą wykusza ustawioną osiowo w fasadzie nad kondygnacją parteru /fot. 1,2/. Obiekt w całości podpiwniczony. Powyżej 5 powtarzalnych kondygnacji mieszkalnych i jedna użytkowego poddasza.

Elewacje nietynkowane. W fasadzie / fot. 1,2/ kondygnacje oddzielane odcinkowymi fryzami /fot. 4,6,8/ z motywami roślinnymi lub bez dekoracji /fot. 8/. Otwory okienne zwieńczone łukami koszowymi lub ostrymi /fot. 8,4/. Pod oknami na wspornikach formy kwietników stalowych /fot. 8/. Okna piwnicy zabezpieczone ozdobnymi kratami /fot. 7/. Wykusz zwieńczony neogotyckim szczytem ceglany /fot. 6/. Elewacja wschodnia/szczytowa/ bez otworów okiennych i dekoracji / fot. 2,3/. W elewacji podwórzowej - pn., kondygnacje oddzielane prostymi gzymsami /fot. 3/. We wnętrzu

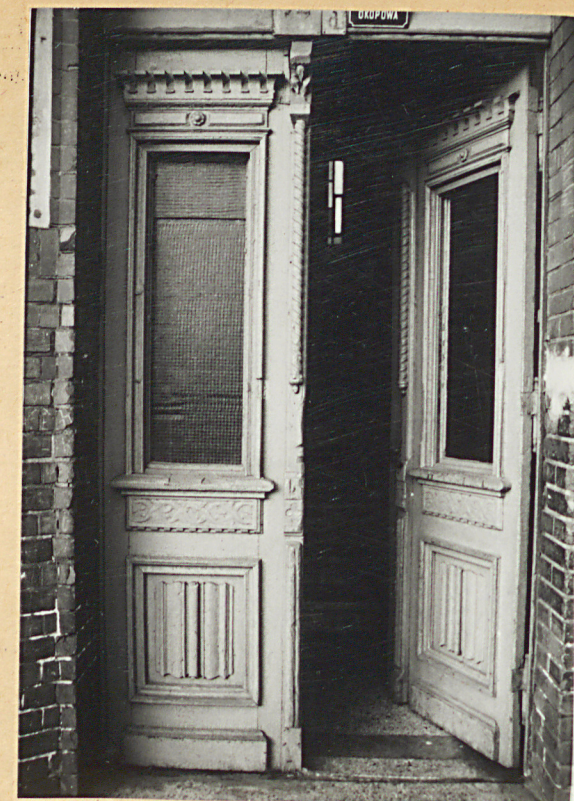
fot.9

Drzwi zewnętrzne masywne, dwuskrzydłowe z naświetlem w formie drewnianego maswerku /fot. 12/, z bogatymi dekoracjami snycerskimi /fot. 9/. Drzwi wewnętrzne mieszkań płycinowe, częściowo profilowane, osadzone w ościeżnicach drewnianych. Okna dwuskrzydłowe, ze ślaniem w 2/3 wysokości, typu skrzynkowego. Okienka strychu i poddasza krosnowe /fot. 7/. Powyżej parteru, po bokach wykusza formy loggii z balustradami z cegły.

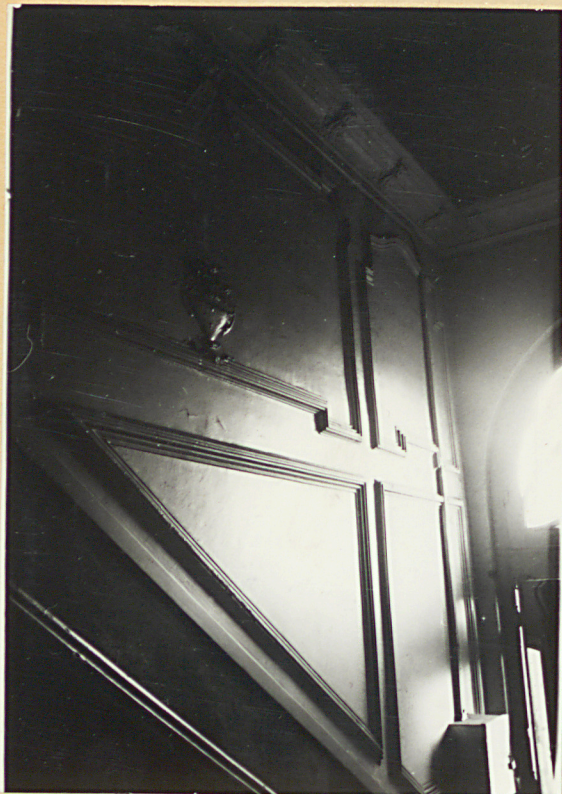
fot.10

prócz dekoracyjnej stolarki, w parterze klatki schodowej zachowane sztukaterie / fot. 10,11,12/. Obiekt posiada inst: wod- kan, gazową i elektryczną,
