KARTA EWIDENCYJNA ZABYTKÓW  
ARCHITEKTURY I BUDOWNICTWA

Dwór

GDANSKÓ- OLIWA

ul. Opacka 15

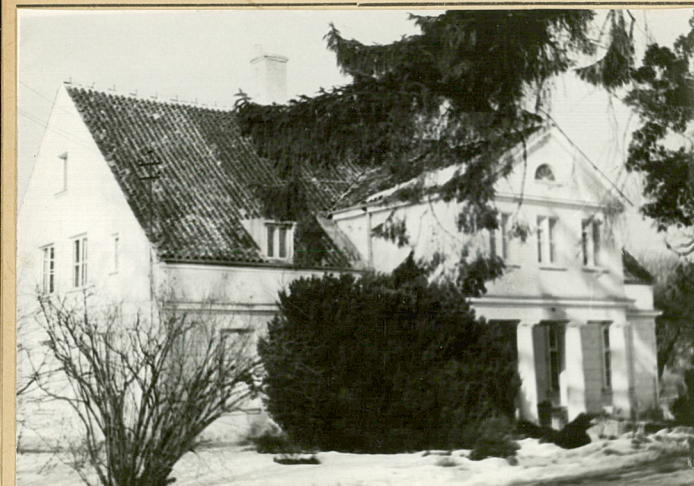
FOT. 1 - ELEWACJE POKUDNIOWA I ZACH.

Elewacje zachodnia i wschodnia szczytowe, w przyziemiu 3-, wyżej 2-osiołe, w osiach okna 2-skrzydłowe, w elewacji zachodniej okno środkowe zamurowane. Okna na poddaszu późniejsze. Gzyms wieńczący prosty.

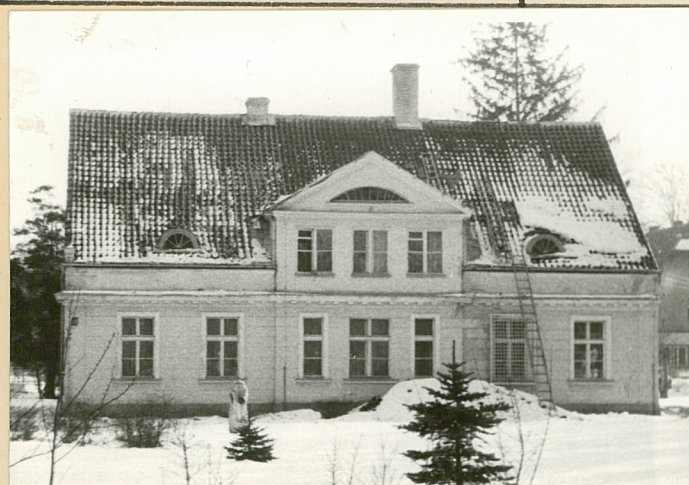
FOT. 2

Na osi elewacji północnej 2-kondygnacyjny, 3-osioły ryzalit zamknięty trójkątnym tympanonem, w nim spłaszczone okienko o kształcie wyćinka koła, podział szczeblinowy, skrzydła jak od południa, w dachu w miejsce facjatek półokrągłe okienko o promienistym podziale.

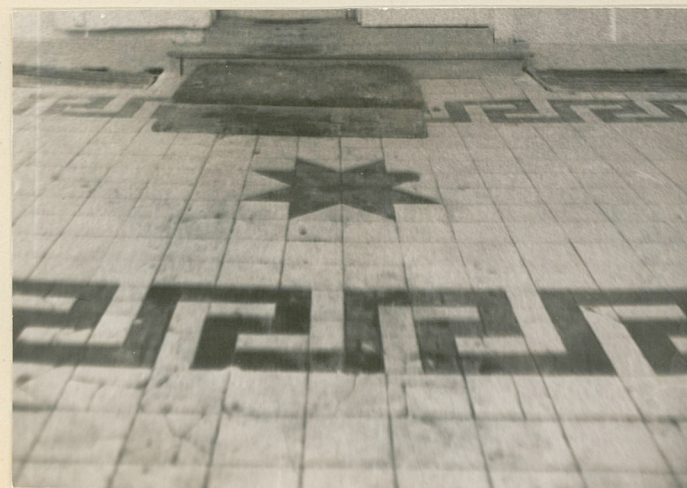
FOT.5

- fot.2 - elewacja północna
- fot.3 - elewacja zachodnia
- fot.4 - frontowe drzwi wejściowe
- fot.5 - posadzka na ganku
- fot.6 - balustrada schodów wewnętrznych
- fot.7 - kominek w sieni
- fot.8 - drzwi do piwnicy
- fot.9 - drzwi do pokoju południowo-wschodniego
- fot.10 - faseta w saloniku
- fot.11 - kominek w saloniku

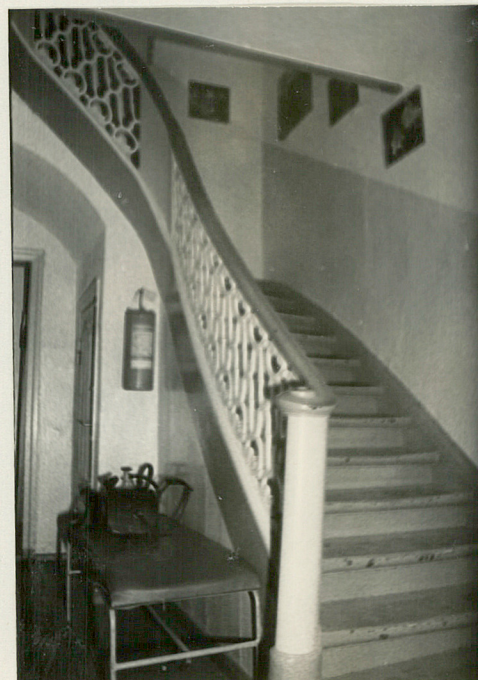
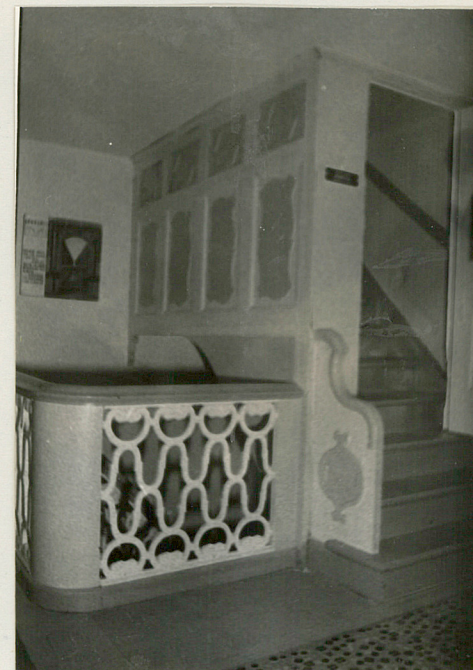
FOT. 6

Wzniesiony z cegły, na fundamencie ceglany, otynkowany, nad piwnicami strop Kleyna, wyżej drewniane, więźba drewniana płatwiowo-kleszczowa dach kryty dachówką esówką, posadzka w piwnicy betonowa, w sieni lastrico, w pozostałych pomieszczeniach parteru parkiet, wyżej podłogi drewniane, schody wewnętrzne drewniane, balustrada zachowana o pełnej, ażurowej dekoracji secesyjnej/fot./.

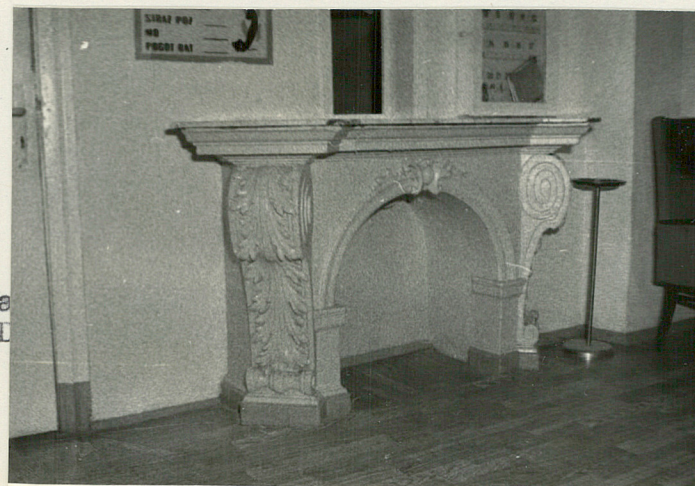
FOT. 7

We wnętrzu zachowana stolarka klatki schodowej ze wspomnianą wyżej balustradą; w sieni kominek klasycystyczny z marmurową płytą /fot./, również w sieni piękne, 1-skrzydłowe drzwi o bogato rozrzeźbionych płycinach, są to drzwi piwniczne i drzwi do pokoju w narożniku południowo-wschodnim /fot, fot./; w saloniku frontowym zachowana faseta /fot./ i kominek /fot./; 1-skrzydłowe drzwi płycinowe na poddaszu o prostych płycinach, klamki i pkucia współczesne.

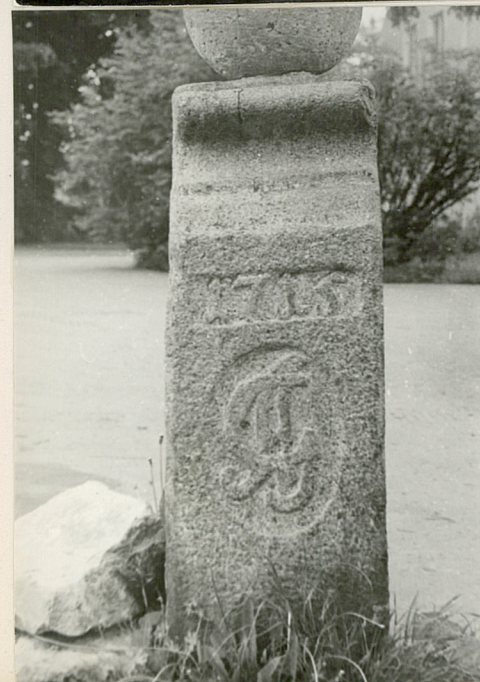
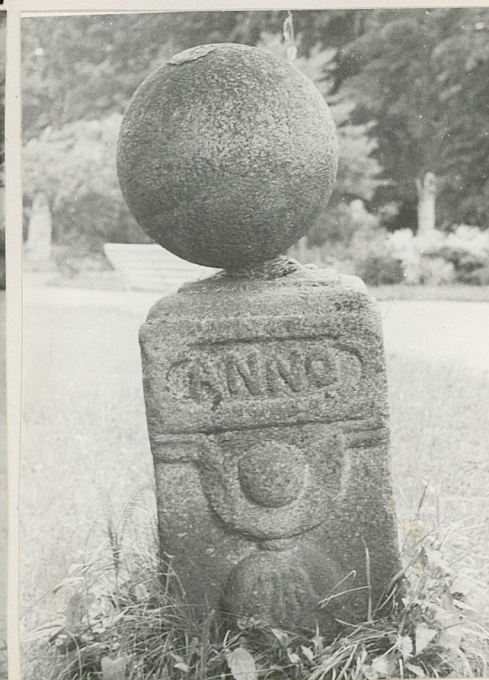
FOT. 12

fot. 12 - kamienne słupki przedprożowe  
na dziedzińcu dworu  
/jeden z datą 1715 /
