1 Obiekt

800/4

PRZYCHODNIA KOLEJOWA

G D A N S K

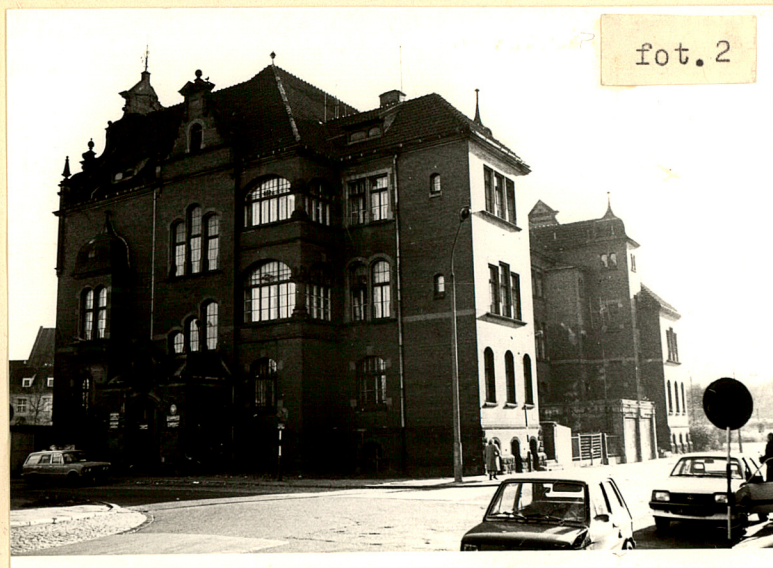
fot.2 = elewacja północna
fot.3 = elewacja południowa
fot.4 = widok od pld.-zach.
fot.5 = wykusz w narożu pld.-wsch.

ELEWACJA POŁNOČNA: z wejściem głównym /fot.2,26/, o drzwiach dwuskrzydłowych, sklepionych odcinkowo /fot.32/, bardzo ozdobnych /fot.33,34/. Nad drzwiami szczyt z kartuszem /fot.27-31/. Na wysokości I piętra wykusz /fot.20/ oraz szerokie okna narożne o łękach odcinkowych, wspartych na kolumnie /fot.22-25/.

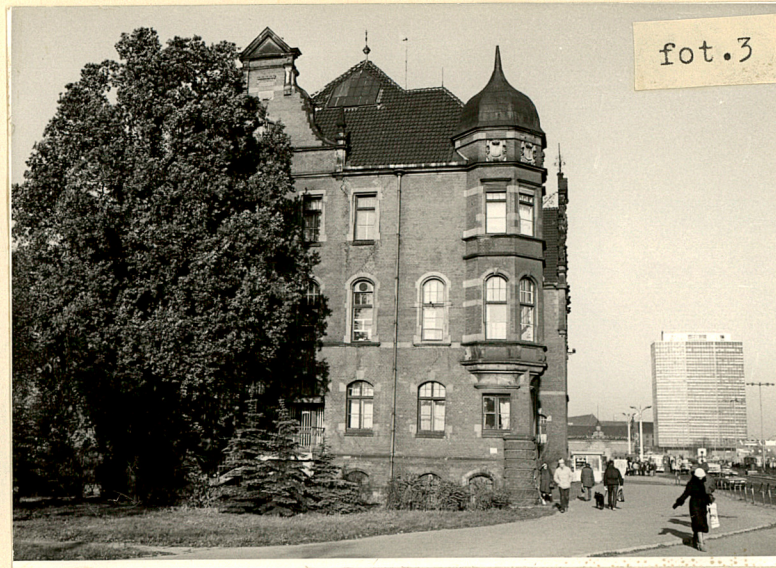
fot.3

W ELEWACJI POŁUDNIOWEJ /fot.3/ skromny szczyt /fot.40,41/. Budynek obiega kamienny cokół, również naroża na wysokości piwnic wzmocnione kamieniem /fot.42/.

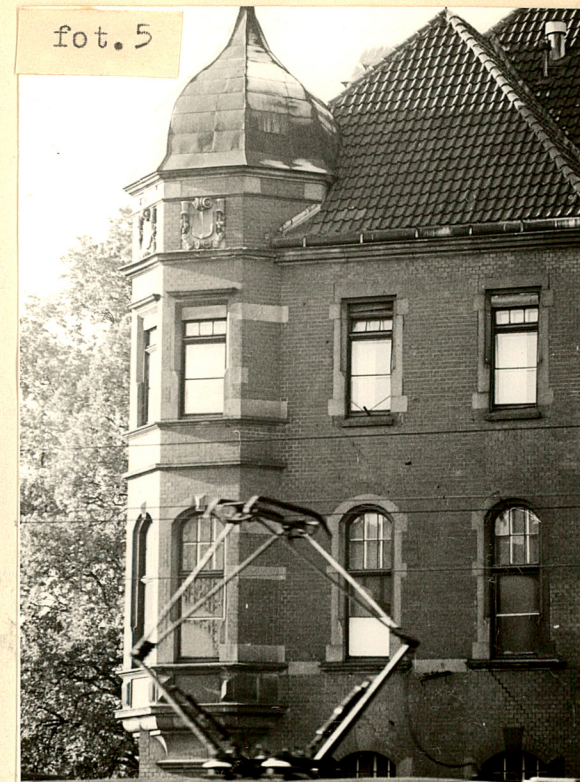
fot.5

Okna II piętra prostokątne /fot.10/. Wszystkie okna dwudzielne, skrzynkowe, z naświetlem, w obramieniach kamiennych. W drugim ryzalicie wykusz na wysokości I i II piętra /fot.5,7,8,9/, zwieńczony hełmem cebulastym pokrytym blachą stalową ocynkowaną /fot.6/. Dach pokryty dachówką holenderską z 3 prostymi wystawkami.

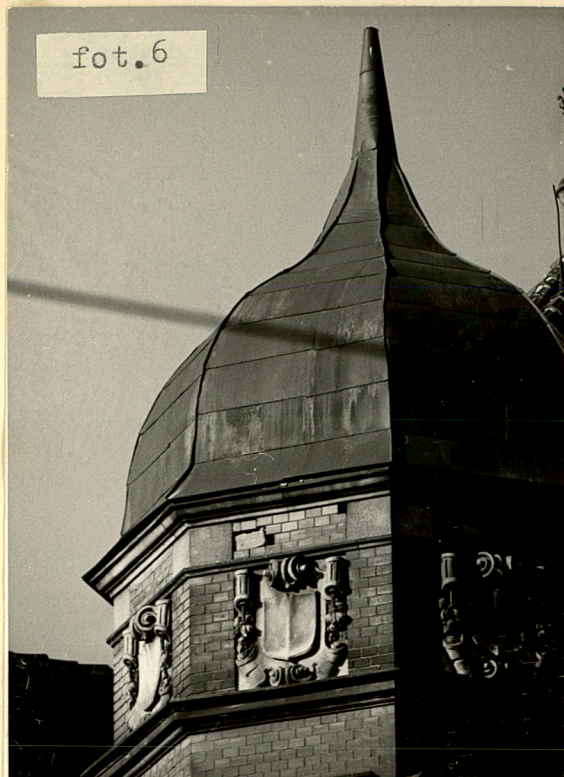
Korpus budynku prostopadłościenny, z 4 ryzalitami, w elewacjach wsch., pn., i pd. trójkątne szczyty, w północnej na wys. I piętra wykusz, w narożu pld.-wsch. wieloboczny wykusz zakończony cebulastym hełmem /fot.6,7,8/.

fot.6 = hełm wykusza w narożu płd.-wsch.
 fot.7 = okna II piętra wykusza
 fot.8 = okna I piętra " " "
 fot.9 = kartusze nad oknami II piętra wykusza
 fot.10 = okna IIp. elewacji wschodniej
 fot.11 = okna I piętra " " " "

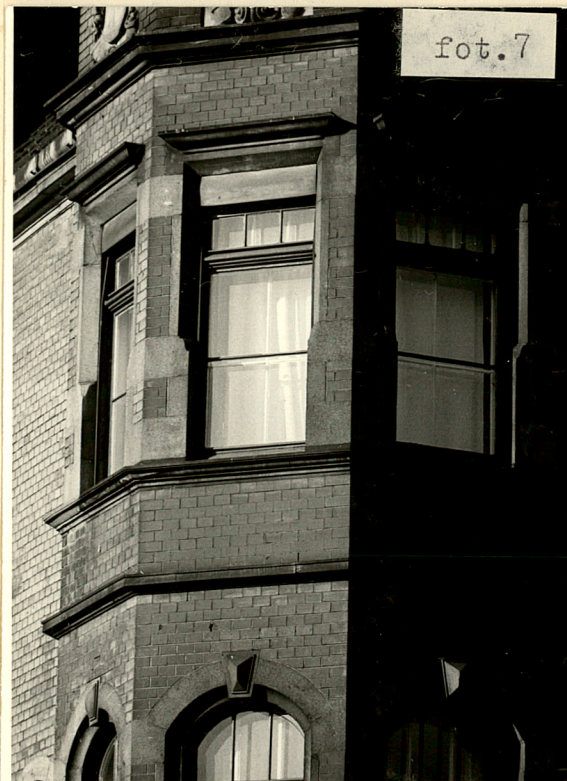
fot.7

Otwory okienne piwnic, parteru, I piętra i części IIp. sklepienie odcinkowo, dwudzielne, z naswietleniem /fot.7,8,42,37/, czasem łączone po dwa lub trzy /fot.10,11,19,20,37/. Okna II i I piętra w ryzalitach - prostokątne /fot.5,7,10,37/. Narożne okna III piętra elewacji północnej trójdzielne, sklepienie odcinkowo. Wszystkie okna oblicowane kamieniem.

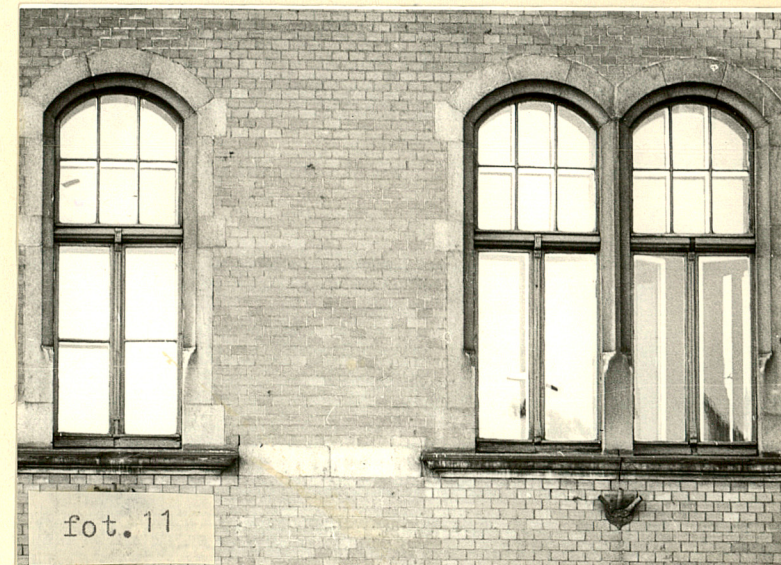
fot.11

Elewacja wschodnia /fot.1/, przy ul. Podwale Grodzkie - o dwóch ryzalitach, z których jeden zwieńczony jest trójkątnym szczytem o kółku spływach /fot.13-18/, ozdobnym kartuszu /fot.16/, pod nim potrójne okno o bogato zdobionej płycie podokiennej /fot.19/. Poniżej trzy okna na wys. dwóch kondygnacji /I i IIp./, o konstrukcji nadproży kamiennej, odcinkowej. Okna piwnic okratowane /fot.24,45/ sklepienie odcinkowo, jak i okna parteru i Ip. /fot.11/.

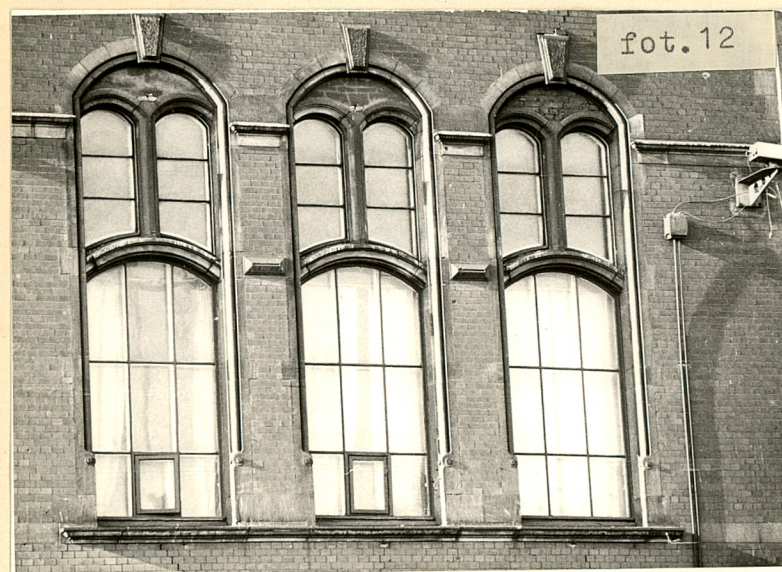
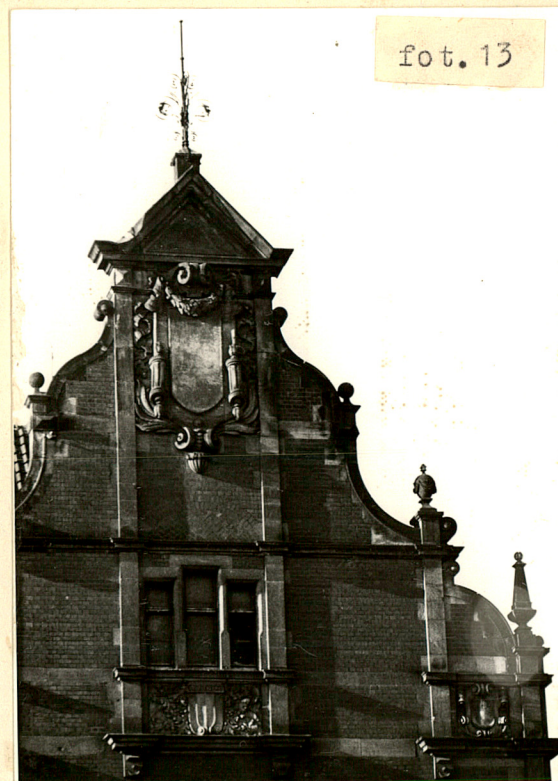
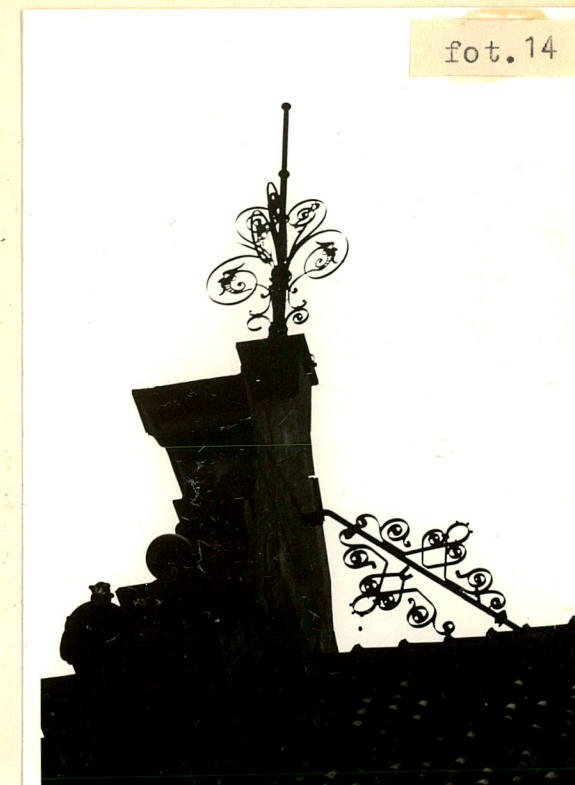
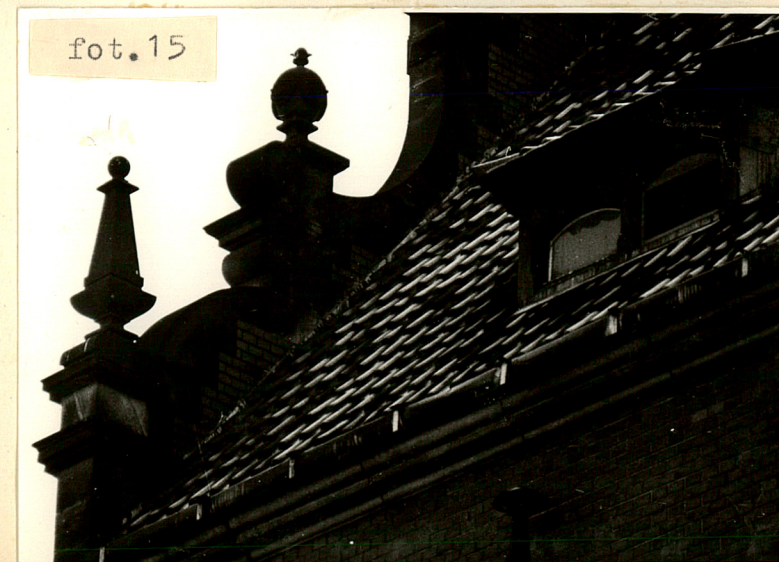
fot.12 = okna II piętra ryzalitu
w elewacji wschodniej
fot.13 = szczyt nad ryzalitem
fot.14 = zwieńczenie i podparcie
szczytu
fot.15 = fragment dachu elewacji
północnej

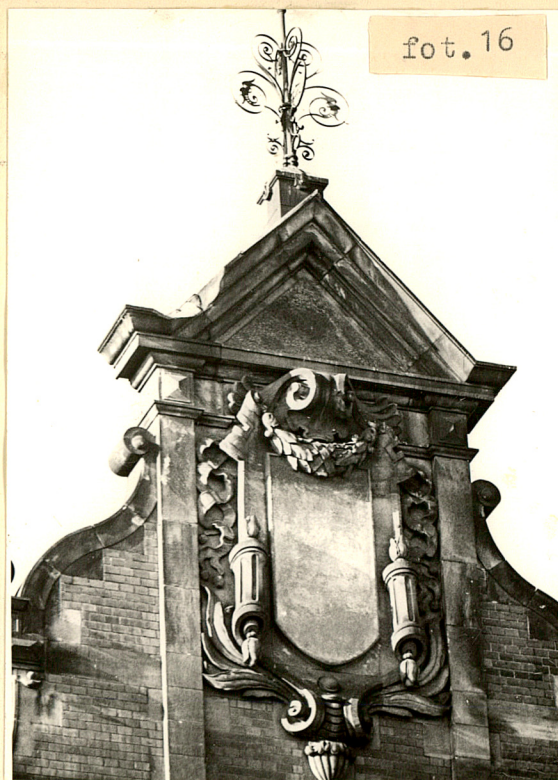
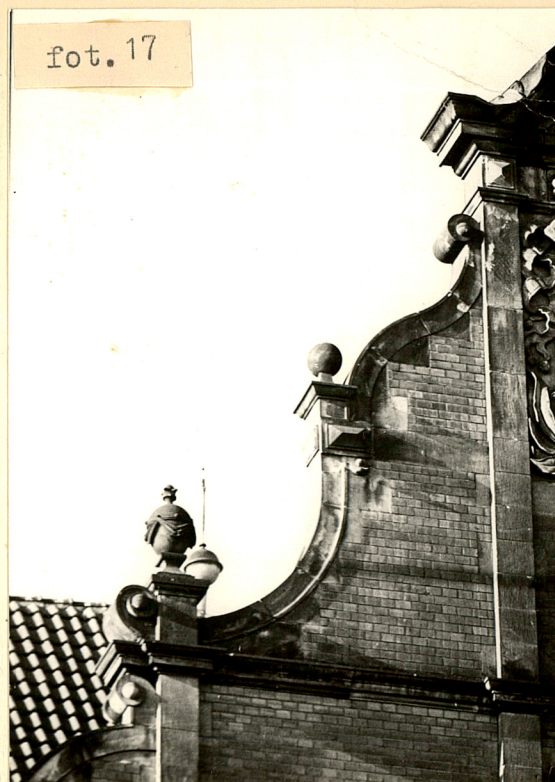
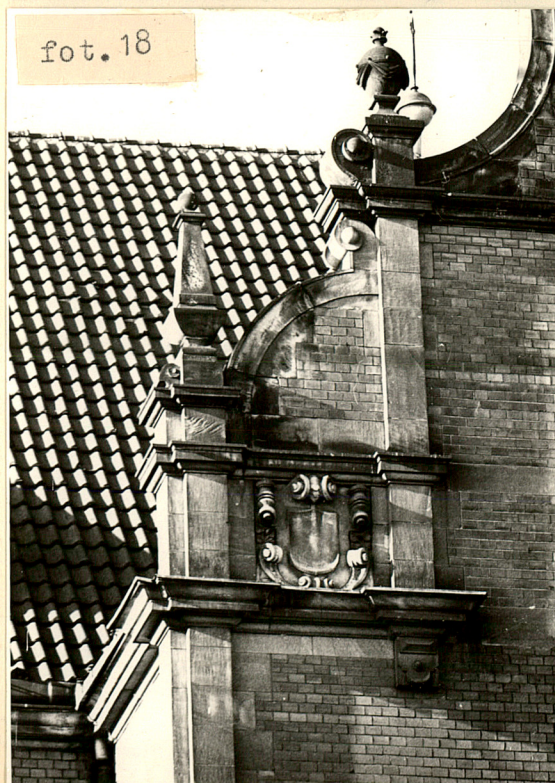
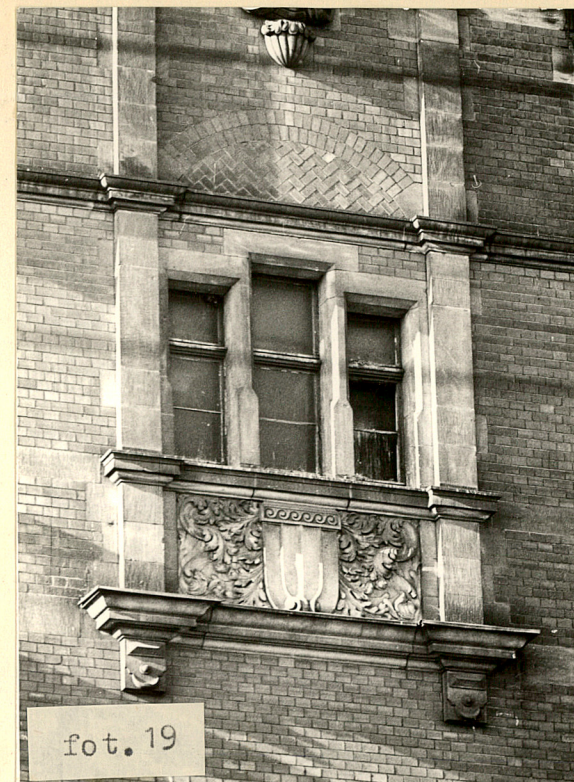
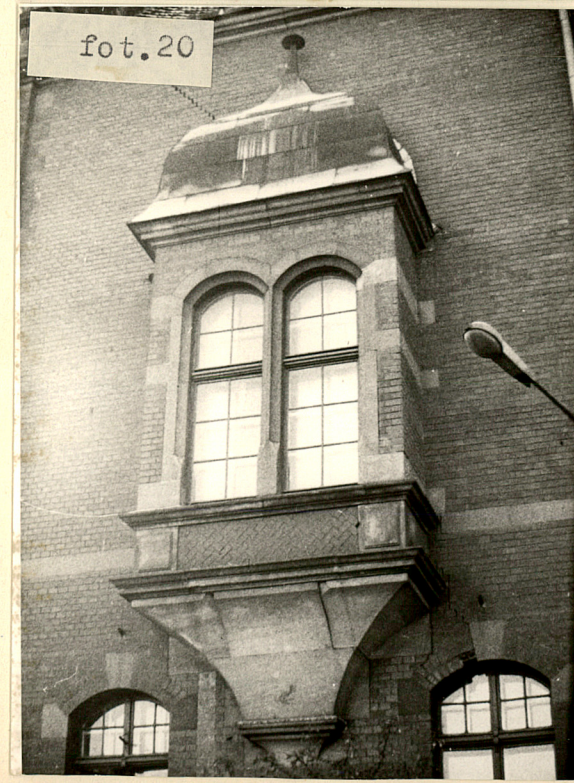
fot. 16 = zwieńczenie szczytu
nad ryzalitem
fot. 17, 18 = dekorację
szczytu
fot. 19 = okno w szczycie
fot. 20 = wykusz w elewacji
północnej

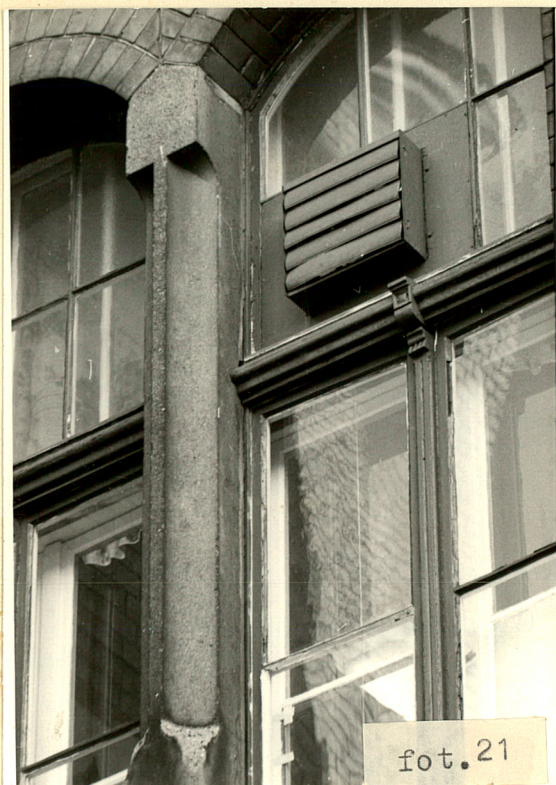
fot.21 = okna w elewacji północnej
fot.22 = fragment okna
fot.23 = narożne okna w elewacji
północnej, I piętro
fot.24 = " " " II piętro
fot.25 = łęk okienny i kolumna
narożna

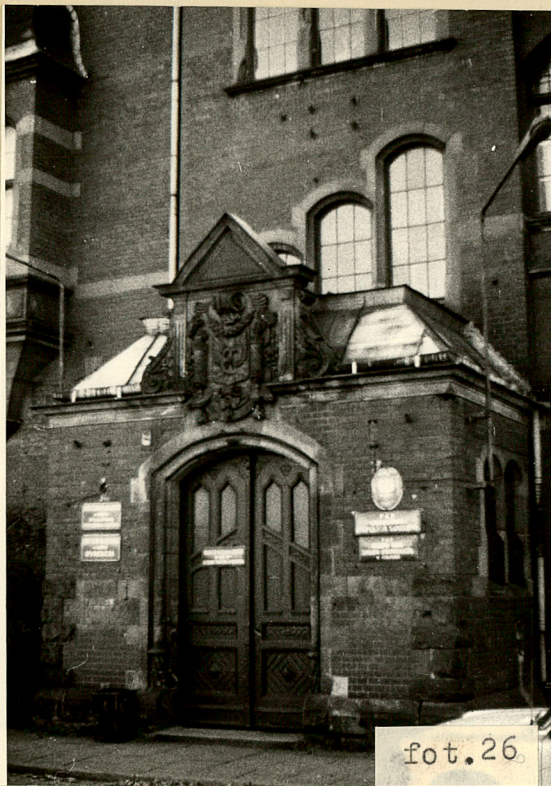
fot.26 = wejście główne,
el. północna
fot.27 = kartusz nad
wejściem
fot.28-31 = szczegóły
kartusza

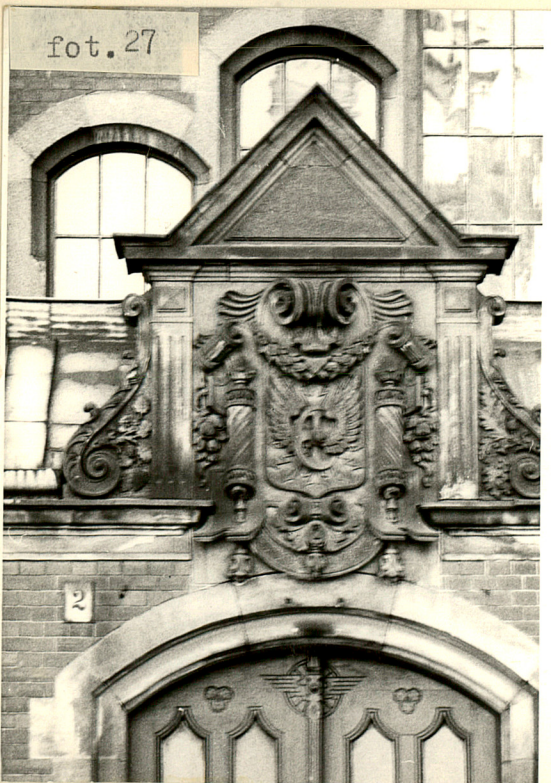
fot.27

Drzwi zewnętrzne o nadprożu odcinkowym, nad drzwiami elewacji północnej ozdobny kartusz /fot.26-31/.

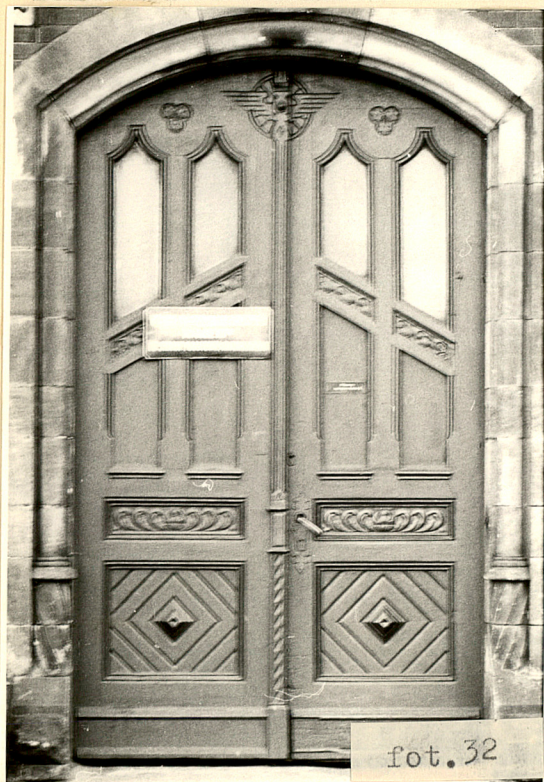
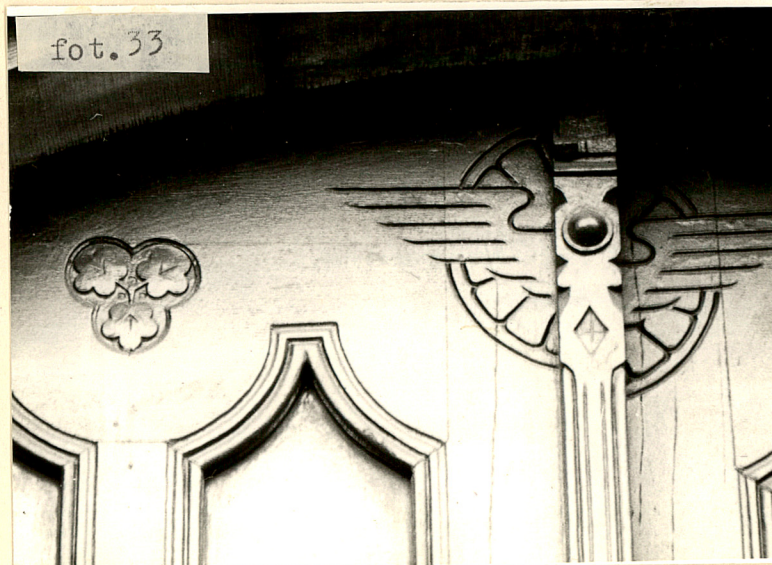
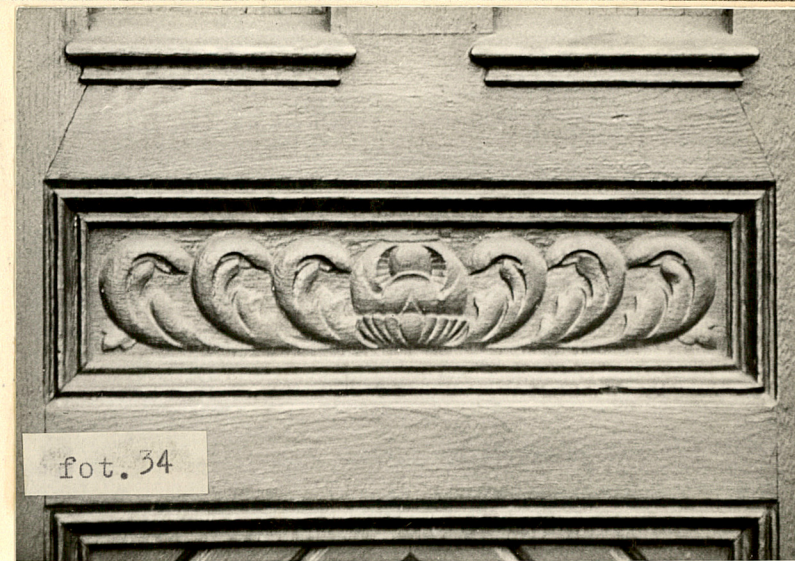
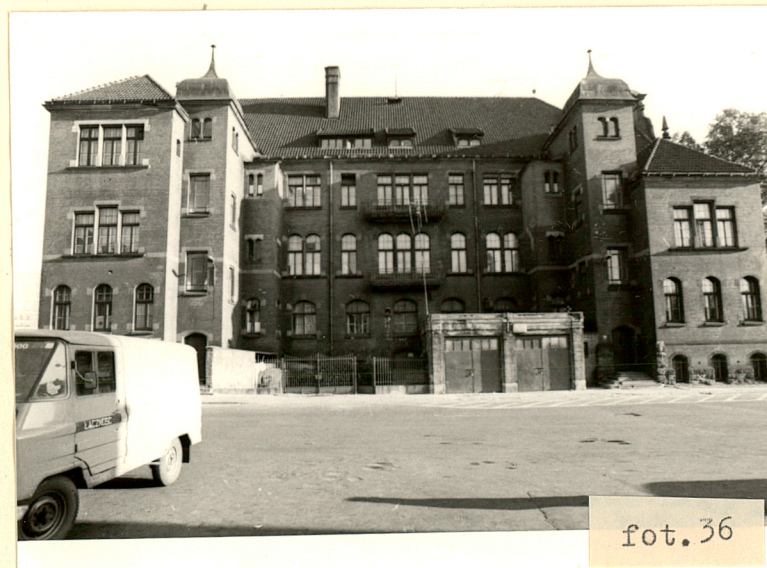
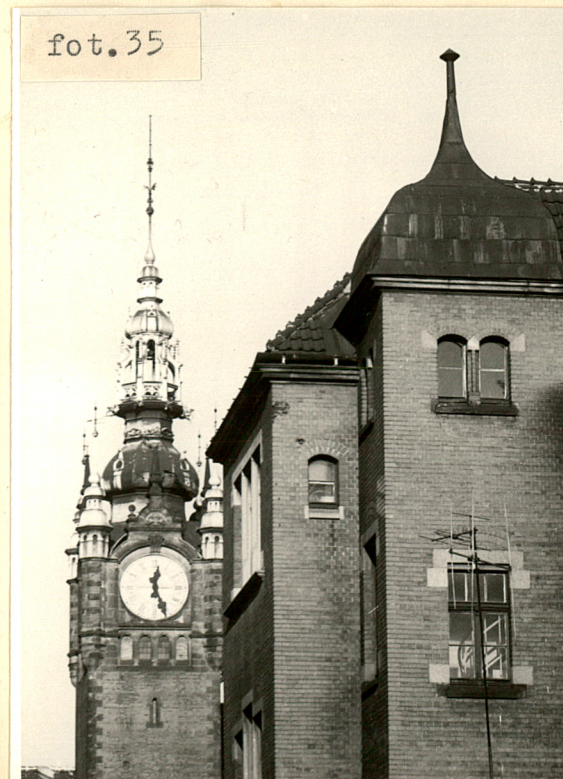
fot.32 = główne drzwi zewn.
fot.33 = szczegóły drzwi
34 =
fot.35 = ryzalit w elewacji
zachodniej, naroże
płd.- zach.
fot.36 = elewacja zachodnia

ELEWACJA ZACHODNIA /fot.36/ rozczłonkowana - 2 silnie wysunięte ryzality /fot.35,37/. Klatki schodowe wysunięte, zwieńczone hełmami cebulastymi, z lica muru wysunięte też piony mieszczące WC, o oknach z podwójnymi łękami kotarowymi.

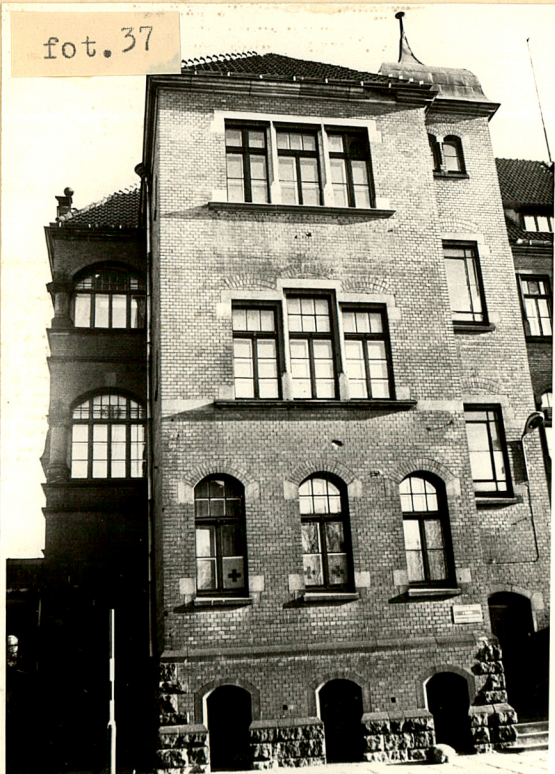
fot.40

fot.37 = ryzalit w elewacji zach.
 fot.38 = balkon " "
 fot.39 = okna WC " "
 fot.40,41 = szczyt w elewacji pld.
 fot.42 = cokół w elewacji południowej
 i okno piwnicy

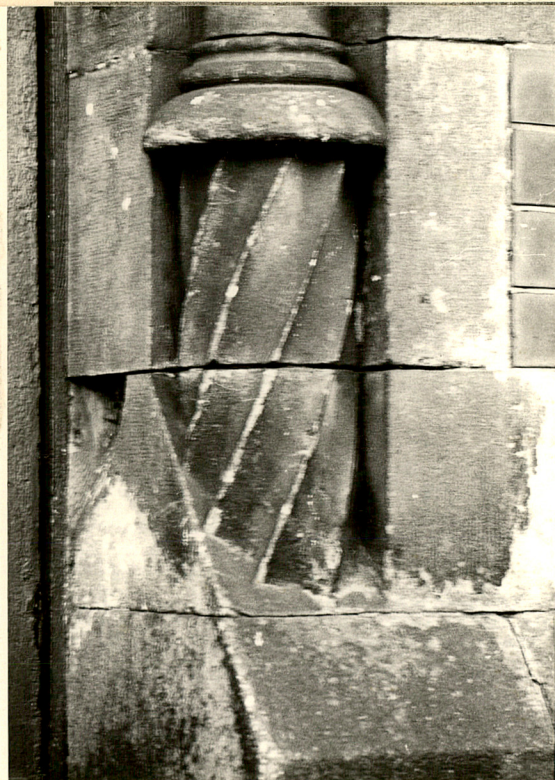
fot.43 = baza kolumnienki portalu
fot.44 = okucie drzwi zewnętrznych
fot.45 = krata okna piwnicy
fot.46 = fragment więźby dachowej

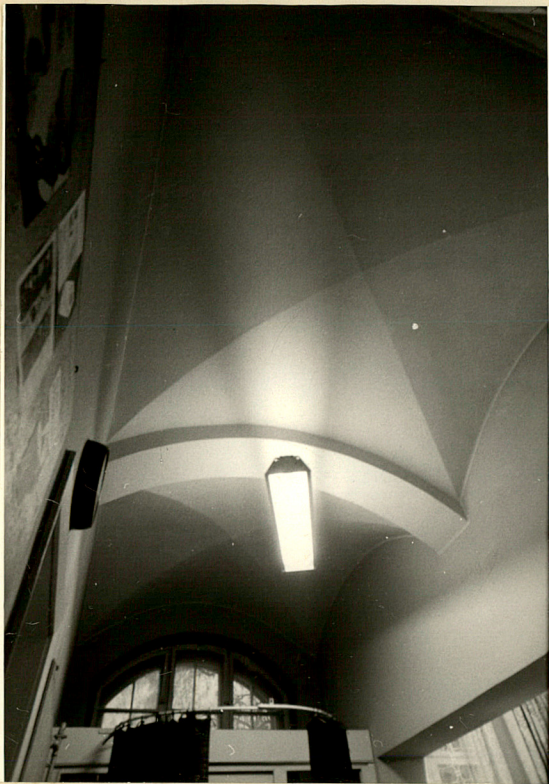
fot.47

Ściany budynku z cegły - zewnętrzne gr.38-90cm licowane cegłą klinkierową, wewnętrzne 15-55cm. Obramienia otworów okiennych i drzwiowych oraz elementy ozdobne szczytów - kamienne. Nad piwnicą strop Kleina gr.45cm. Nad hallem i klatką schodową sklepienia krzyżowe z łękami gurtowymi /fot.47,61/, pozostałe stropy międzypiętrowe typu Kleina.

fot.47,48 = sklepienia Ip.
fot.49,50 = drzwi wewn.
fot.51 = wnętrze wykusza
na I piętrze

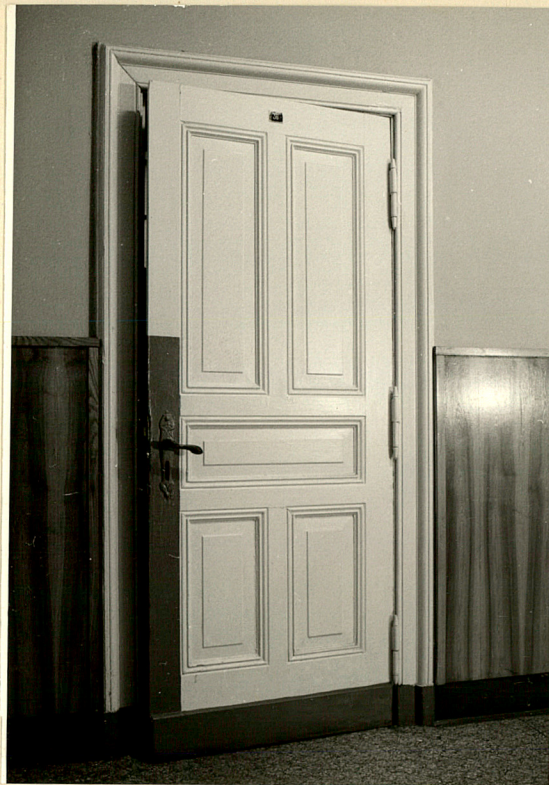
fot.49

We wnętrzu sklepienie nad klatką schodową /fot.47,61/ oraz drewniane, przeszklone przegrody w hallach, mieszczące dwuskrzydłowe drzwi /fot.62, 52-55/. Drzwi o ościeżnicach drewnianych, płycinowe /fot.49,50/. Ozdobna balustrada w klatce schodowej /fot.58,59/.

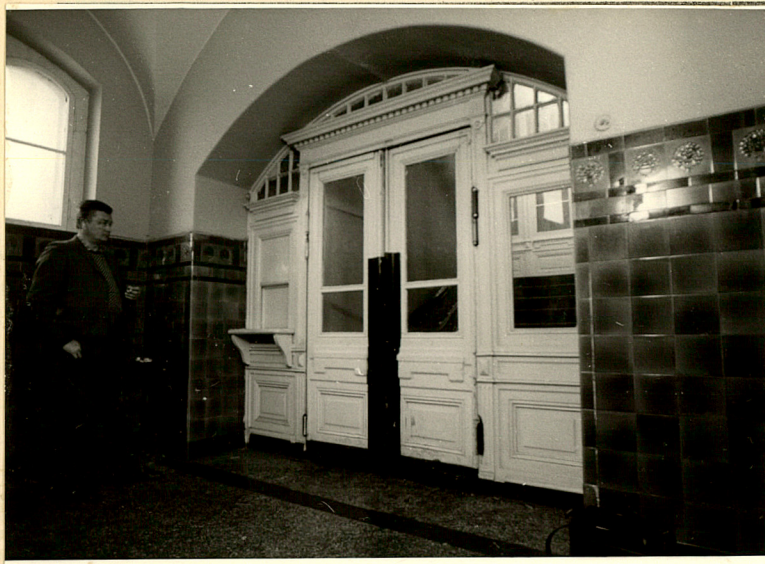
fot. 52 = przegroda drewniana
mieszcząca drzwi

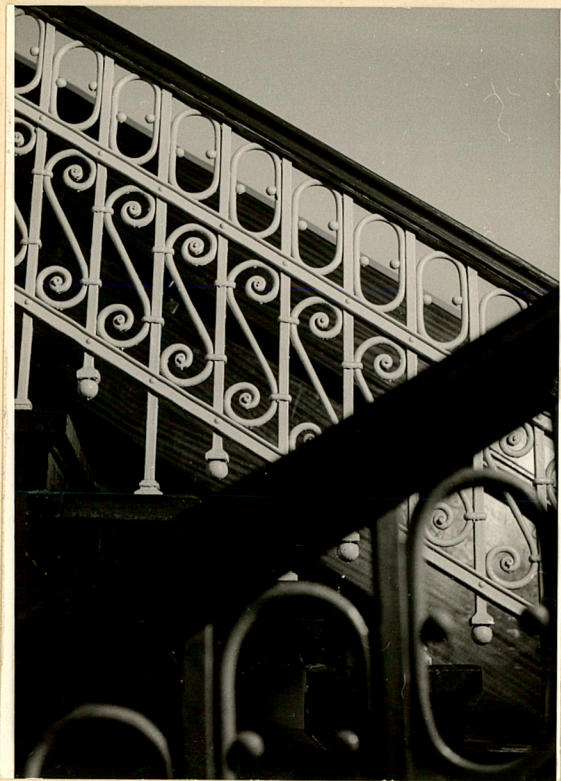
fot.58

Schody wewnętrzne żelbetowe, dwubiegowe, wspornikowe, z ozdobną balustradą stalową o poręczy drewnianej /fot.57,58,61/.

fot.58,59 = balustrada
schodów
fot.60 = wspornik scho-
dów
fot.61 = sklepienie nad
klatką schod.
fot.62 = podest IIp.,
stolarka

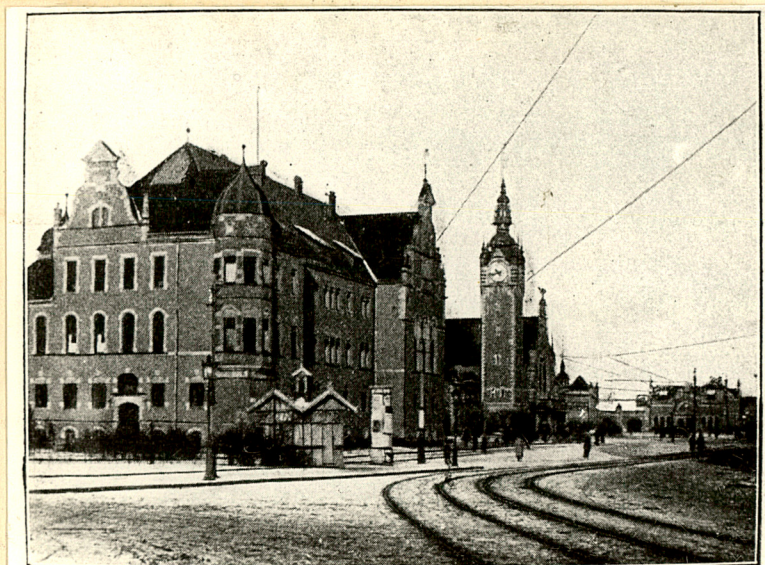
widok od pld.-wsch.
