1. Obiekt

Kamienica czynszowa

Gdańsk - Oliwa

ul. Armii Polskiej 14

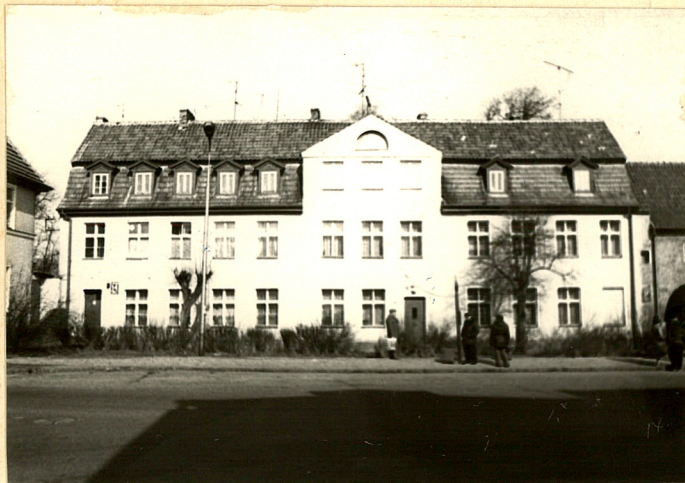
11. Zdjęcia rzut, przekrój, sytuacja, orientacja

Usytuowany w północnej pierzei ulicy, oddzielony od niej zielenią, od wschodu graniczy z budynkiem nr. 15, elewacją frontową zwrócony na południe.

Wzniesiony z cegły na fundamencie ceglany, otynkowany, tynk w kolorze beżowym, opaski okienne białe, ściany wewnętrzne murowane, stropy nad piwnicami odcinkowe Kleyna, wyżej drewniane, więźba drewniana, dach mansardowy, kryty w płaszczyźnie dolnej połaci dachówką karpiówką w łuskę, w górnej partii esówką, nad przybudówką papa, posadzka w piwnicy betonowa, w sieniach korpusu głównego od południa zachowana terrakota o kostkach w kolorach czerwonym i czarnym, od północy drewniana podłoga, w pozostałych pomieszczeniach również podłogi drewniane, schody wewnętrzne drewniane o konstrukcji policzkowej, balustrada drewniana, współczesna, okna 2-skrzydłowe, stolarka współczesna, drzwi wejściowe 1-skrzydłowe, w mieszkaniach również płycinowe, 1-skrzydłowe.

Założony na planie zbliżonym do litery L, z płytkim ryzalitem od frontu, prostokątną przybudówką od północy i mniejszą od zachodu, 2 klatki schodowe ze schodami 1-zbiegowymi zakręcającymi od wschodu, przelotowa ze schodami 2-biegowymi od zachodu korpusu głównego, na każdej kondygnacji po 2 mieszkania, w przyziemiu w partii wschodniej bezpośrednie wejście do mieszkania od południa.

Bryła budynku podpiwniczona, 2-kondygnacyjna, ryzalit 3-kondygnacyjny, zwieńczony trójkątnym naczółkiem. W połaci dachu od północy i południa facjatki o 2-spadowych daszkach. W przyziemiu w skrajnej osi od wschodu ryzalitu 3-osioвого i od zachodu skrzydła zachodniego, 5-osioowego, drzwi wejściowe, płycinowe z prostokątnym przeziernikiem o stolarce współczesnej. Na osi ryzalitu, w szczycie, okno zamknięte łukiem półkolistym, w osi południowej elewacji wschodniej, w przyziemiu drzwi wejściowe, płycinowe, z nadświetlem o ozdobnym geometrycznym podziałem.

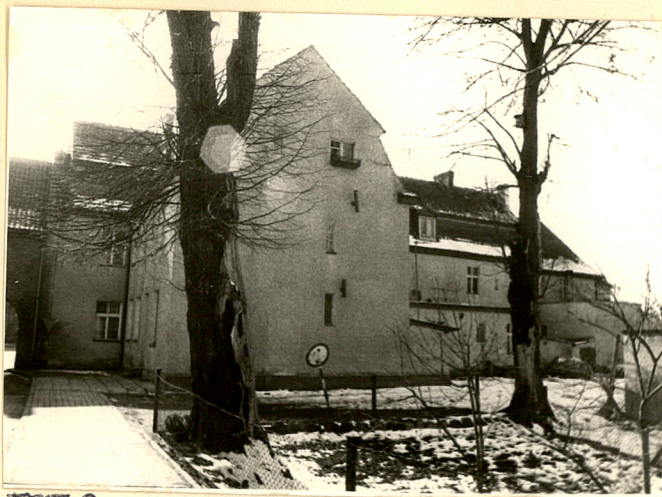
FOT. 2

- fot. 1 - elewacja frontowa
- fot. 2 - elewacje północna i wschodnia
- fot. 3 - elewacja zachodnia-szczyt
- fot. 4 - elewacja zachodnia-skrzydło
- fot. 5 - nadświetle drzwi w drzwiach elewacji wschodniej
- fot. 6 - facjatka frontowa
