1 Obiekt

Kamienica czynszowa

Gdańsk - Oliwa

ul. ~~Armii Polskiej~~ 16

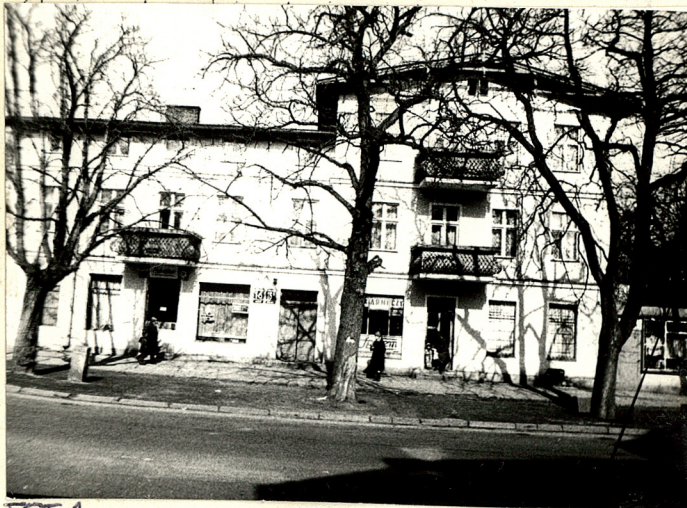
FOT. 1 - ELEWACJA FRONTOWA
FOT. 4 - ELEWACJA ZACHODNIA
FOT. 3 - ELEWACJA WSCHODNIA
FOT. 2 - ELEWACJA PÓŁNOČNA
FOT. 5 - BALUSTRADA BALKONU FRONTOWEGO
FOT. 6 - OKNO ELEWACJI FRONTOWEJ
FOT. 7 - BALUSTRADA SCHODÓW

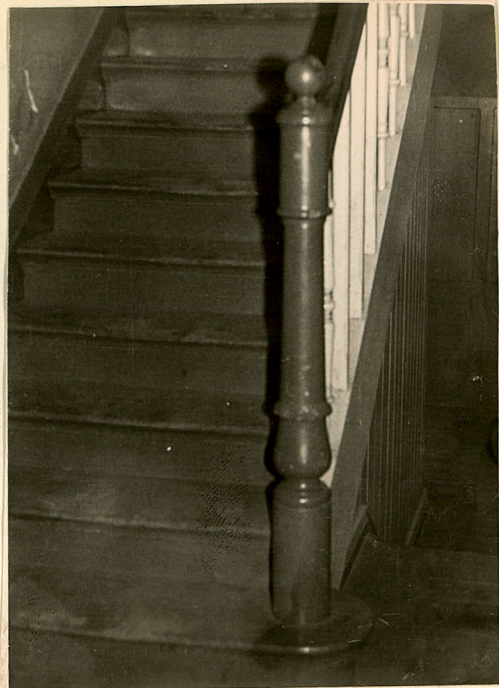
Fot 7

We wnętrzu częściowo zachowana stolarka klatki schodowej, drzwi do mieszkań 1-skrzydłowe o prostych płycinach.
