KARTA EWIDENCYJNA ZABYTKU NIERUCHOMEGO WPISANEGO DO REJESTRU ZABYTKÓW

KAMIENICA

1906 - 1907 r.

ul. Stanisława Staszica 1
(d. Coselweg 1)

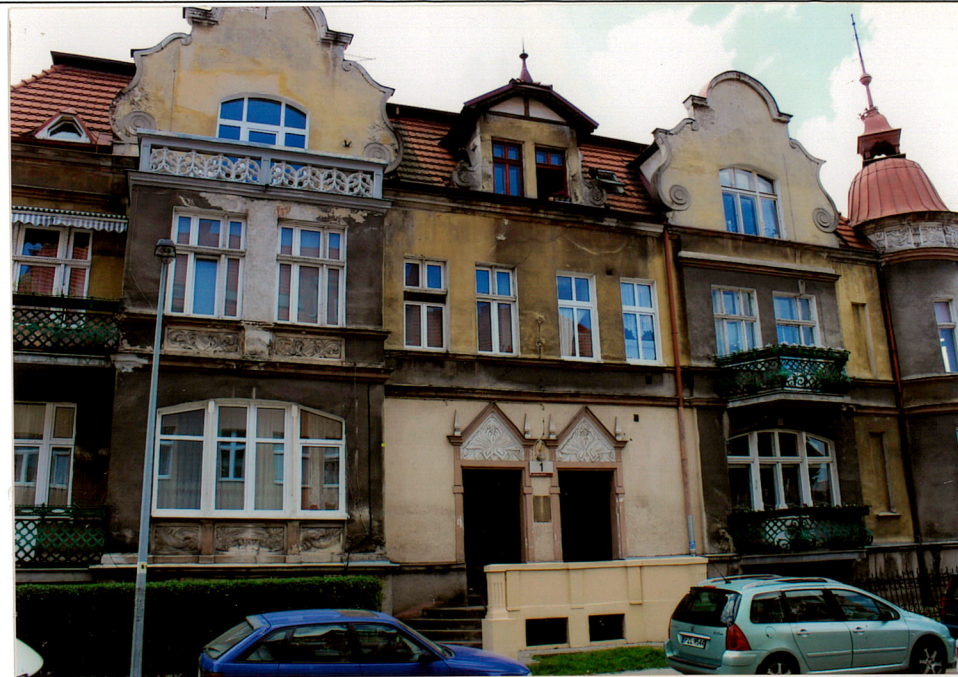
Elewacja frontowa (północna) 7-osiowa w kondygnacji parteru i 11-osiowa w kondygnacji pierwszego piętra. W partii centralnej elewacji, w parterze, na dwóch środkowych osiach - dwoje głównych drzwi wejściowych poprzedzonych wachlarzowymi schodami. W drugiej kondygnacji cztery otwory okienne. W partii dachu centralna część elewacji zaakcentowana lukarną z wolutowymi spływami zwieńczonymi wazonami. Partię centralną elewacji flankują: prostokątny ryzalit wschodni z tarasem w partii poddasza oraz pseudoryzalit zachodni, stanowiące główny akcent plastyczny elewacji. Oba zwieńczone są w partii dachu analogicznymi szczytami o górnych krawędziach w kształcie łuku nadwieszonoego, a bocznych z wolutowymi spływami. Skrajna oś zachodnia zaakcentowana narożnikowym ryzalitem wieżyczki. W pseudoryzalicie zachodnim oraz w skrajnej osi wschodniej na każdej kondygnacji balkony o metalowych, wybrzuszonych, ażurowych balustradach z motywami rocaille oraz kratką regencyjną z kwiatonami. Detal architektoniczny eklektyczny, nawiązujący do różnych epok historycznych. Dwoje drzwi wejściowych ujętych jest w opaski, z supraportami w postaci trójkątnych szczytów wypełnionych secesyjnym, zgeometryzowanym ornamentem roślinnym, flankowanymi sterczynami w postaci obelisków. W płycinach podokiennych ryzalitu wschodniego motywy wstęgi i gałęzi liściastych - w parterze oraz kartuszy i akantu - w kondygnacji piętra. Murowana balustrada tarasu ryzalitu wschodniego w formie rybich pęcherzy wpisanych w liściaste kształty z odcinków koła.

Elewacja frontowa (północna).

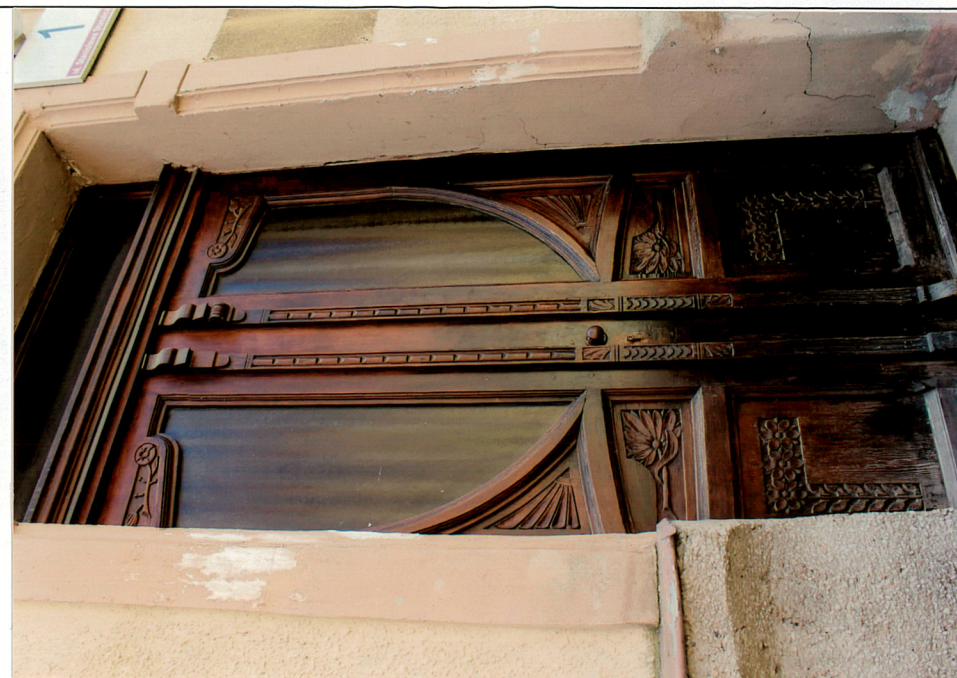
Stolarki drzwiowe: zewnętrzne, w elewacji frontowej dwie bliźniacze stolarki drewniane, dwuskrzydłowe, ramowo-płycinowe, z przeszkloną górną częścią skrzydeł i prostokątnym nadświetlem – z czasu budowy domu, o formach secesyjnych. Dolna część skrzydeł podzielona na trzy płyciny o nieregularnych kształtach, zdobione snycersko motywami kwiatowymi i stylizowanymi palmetami, prześwity w górnej części skrzydeł w kształcie zbliżonym do harfy, dwie listwy przymykowe w formie pilastrów, ślepię w formie silnie profilowanego, wyładowanego gzymsu, szklenia wtórne;

Stolarka drzwi wejściowych w elewacji północnej.

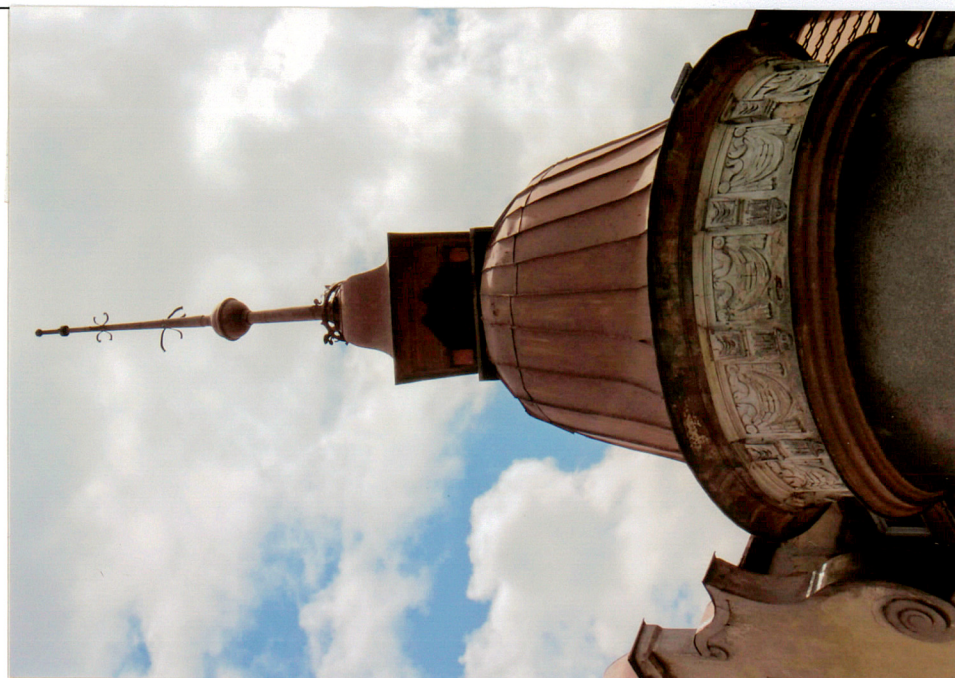
Wieżyczkowy ryzalit płn.-zach. przepruty trzema wąskimi otworami okiennymi na każdej kondygnacji oraz artykułowany horyzontalnie gzymśami kordonowymi, analogicznymi jak w pozostałych elewacjach. Pod hełmem przebiega fryz z rytmem prostokątnych płycin poprzedzielanych metopami. Metopy zdobione cekinowaniem i żłobkowaniem, płyciny z motywem festonów.

Zwieńczenie wieżyczkowego ryzalitu północno-zachodniego.

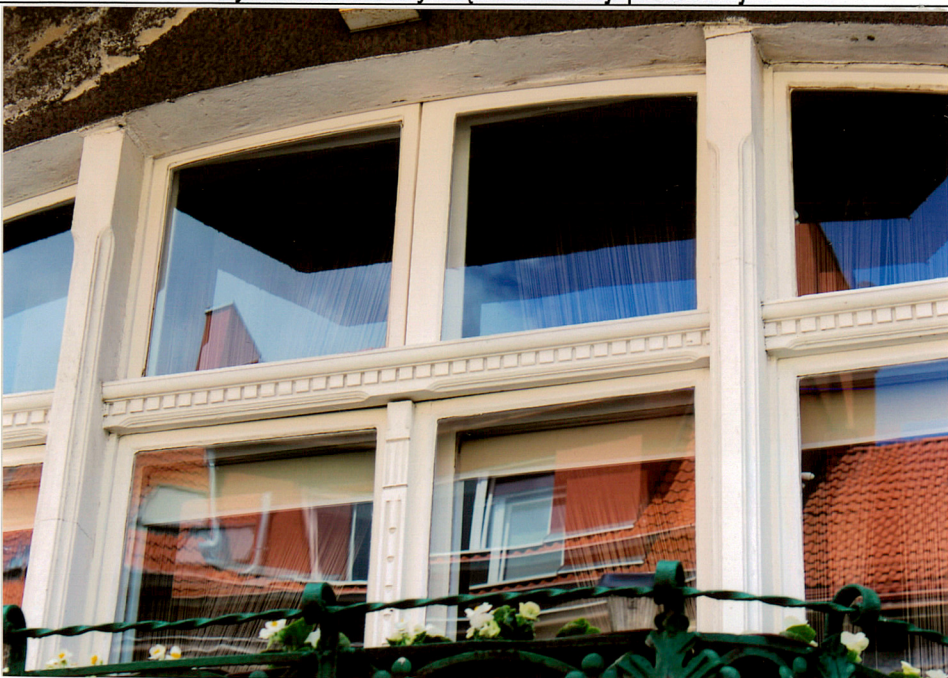
Stolarki okienne: z czasu budowy domu zachowane w ok. 1/3, głównie w elewacji frontowej i zachodniej, w tylnej ani jedna, przy czym część stolarek historycznych zachowana częściowo, tj. pozostawione ślemiona i niektóre stałe słupki, a ramiaki wymienione na współczesne, z PCV; stolarka historyczna drewniana, skrzynkowa, z przechodzącym ślemieniem i stałymi słupkami w podślemieniu i nadślemieniu; ślemię zdobione ćwierćwałkiem w górnej partii, pod którym przebiega ząbkowanie, dolna krawędź ślemienia rozprofilowana, z profilami zakończonymi spływami; słupki zdobione żłobkowaniem i zaciosami; stolarka historyczna o różnorodnych podziałach: dwupoziomowa, jednodzielną (w wieżyczkowym ryzalicie płn.-zach., w trójbocznym ryzalicie zachodnim, w ścianach bocznych ryzalitu północnego), dwupoziomowa, dwudzielna (w elewacji frontowej, w drugiej kondygnacji – z zachowanym ślemieniem i nadślemieniem), dwupoziomowa, trójdzielna (pojedyncze zachowane w całości stolarki w elewacji północnej, zachodniej i wschodniej, ponadto zachowane częściowo) oraz dwudzielna, dwupoziomowa stolarka drzwi balkonowych z dwoma skrzydłami okiennymi po obu stronach, oddzielonymi murowanymi słupkami o sfazowanych krawędziach zakończonych spływami. Pozostałe stolarki wtórne, drewniane - z 2 poł. XX w. oraz współczesne, z PCV.

Elewacja północna – opracowanie historycznej stolarki okiennej.

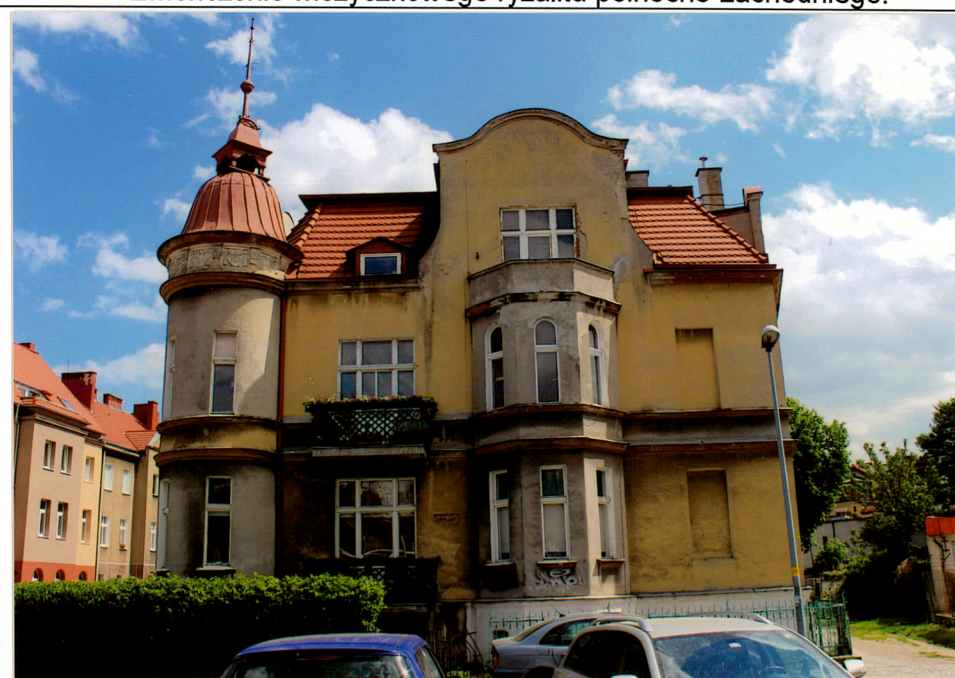
Elewacja zachodnia 4-osiowa. W skrajnej osi północnej ryzalit wieżyczkowy. W drugiej osi od południa trójboczny ryzalit z tarasem w partii poddasza. Ponad ryzalitem w partii dachowej duża wystawka ze szczytem o górnej krawędzi w kształcie łuku wklęsło-wypukłego. W drugiej osi od zachodu w obu kondygnacjach balkony o formach analogicznych jak w elewacji frontowej.

Elewacja zachodnia.

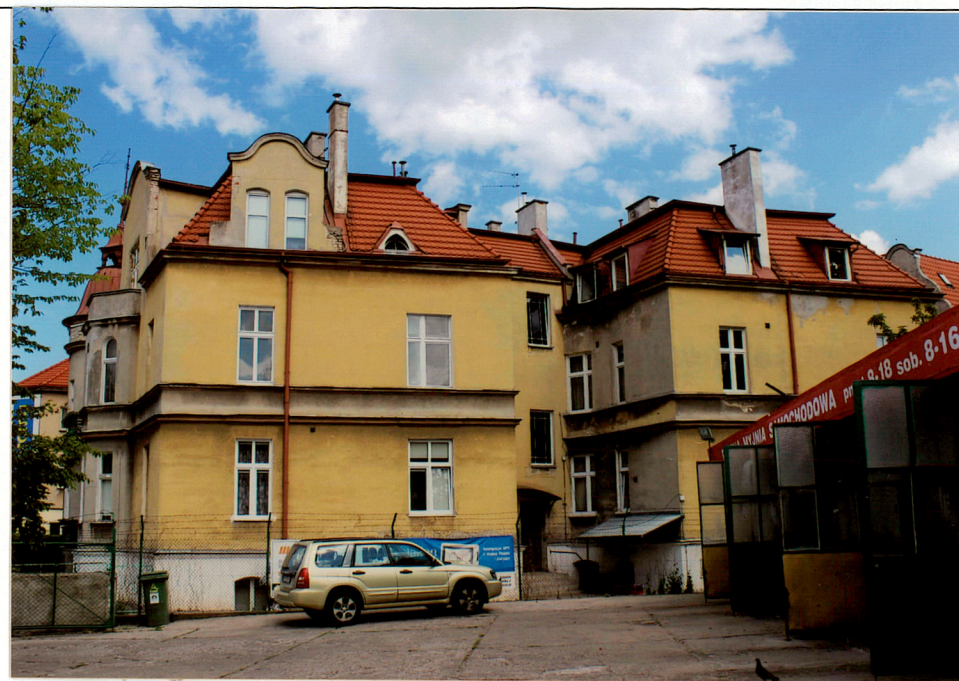
Elewacja południowa 6-osiowa. Składają się na nią elewacje dwóch 2-osiowych skrzydeł południowych oraz 2-osiowa część centralna. W części centralnej dwoje tylnych drzwi wejściowych z współczesnym zadaszeniem z PCV, poprzedzonych 1-biegowymi, prostymi schodami. Powyżej otworów drzwiowych okna doświetlające bliźniacze klatki schodowe. Zarówno część centralna elewacji, jak i elewacje skrzydeł pozbawione dekoracyjnych akcentów plastycznych. W partii dachu, w każdej osi lukarna, za wyjątkiem skrajnej osi zachodniej, ponad którą wystawka zamknięta łukiem wklęsło-wypukłym.

Elewacja południowa.

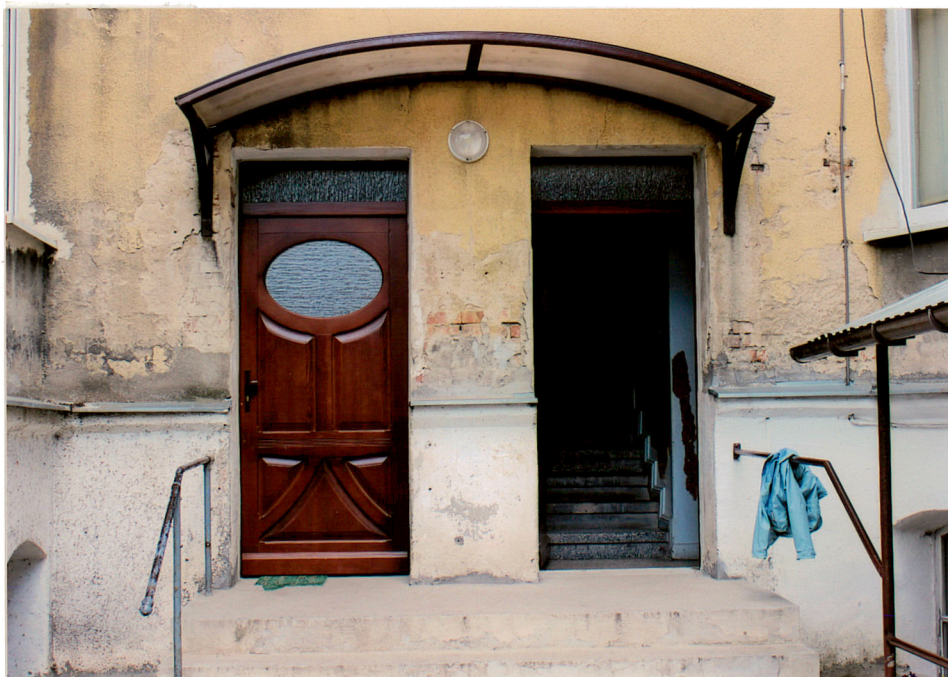
Elewacja południowa - dwoje drzwi z współczesną stolarką drzwiową i zadaszeniem.

14. Kubatura	15. Powierzchnia użytkowa 995,75 m2	16. Przeznaczenie pierwotne mieszkalne	17. Użytkowanie obecne mieszkalne
18. Stan zachowania <u>Fundamenty:</u> niedostępne. <u>Ściany zewnętrzne:</u> w stanie dobrym; tynki zewnętrzne w stanie złym: ubytki, odspojenia, detal architektoniczny miejscami odspojony i zniszczony. W wyniku napraw przeprowadzanych w różnych okresach czasowych tynki posiadają zróżnicowaną, nieharmonijną kolorystykę. <u>Ściany wewnętrzne:</u> w stanie dobrym. <u>Stropy:</u> niedostępne. <u>Konstrukcje dachowe:</u> w stanie dobrym. <u>Pokrycie dachu:</u> w stanie dobrym. <u>Wyposażenie:</u> brak. <u>Instalacje:</u> niedostępne.		19. Istniejące zagrożenia, najpilniejsze postulaty konserwatorskie Brak istotnych zagrożeń dla budynku. Postulaty konserwatorskie: - wymiana tynków elewacyjnych na nowe, odpowiadające historycznym pod względem fizykochemicznym, naprawa detalu architektonicznego, scalenie kolorystyczne elewacji po uzgodnieniu kolorystyki ze służbami konserwatorskimi – zakaz stosowania termoizolacji; - konserwacja zachowanej historycznej stolarki okiennej i drzwiowej. W przypadku konieczności wymiany historycznej stolarki nowa stolarka powinna odpowiadać historycznej pod względem materiału, podziałów i formy (opracowanie słupków i ślemion); - wymiana współczesnej stolarki drzwiowej i okiennej z PCV na drewnianą, odpowiadającą historycznej pod względem podziałów i formy; - wymiana szpecącego zadaszzenia wejść w elewacji tylnej.

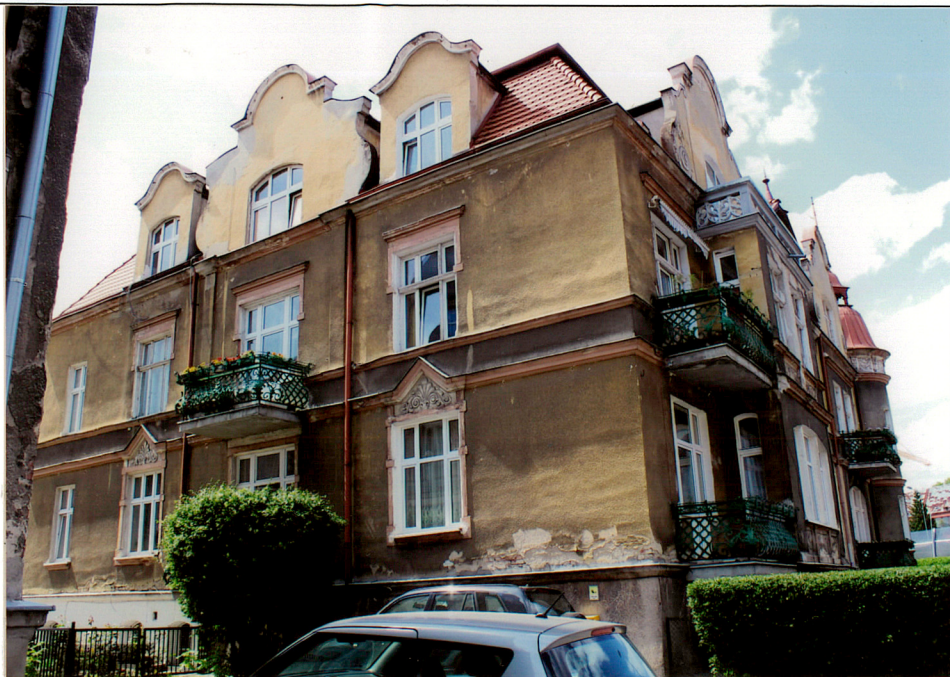
Elewacja wschodnia 4-osiowa, przy czym akcent plastyczny położony tylko na trzy osie od północy. Otwory okienne parteru ujęte w opaski, w pierwszej i trzeciej osi od północy z trójkątnymi naczółkami z wyłamującego się gzymsu kordonowego, zdobionymi motywem akantowej palmety. Otwory okienne drugiej kondygnacji ujęte w opaski do 1/3 wysokości, zwieńczone prostymi odcinkami gzymsu. W drugiej osi od północy w obu kondygnacjach balkony o formach analogicznych jak w elewacji frontowej. W partii dachu trzy osie zaakcentowane wystawkami: środkową - większą, zamkniętą łukiem nadwieszonym oraz bocznymi - mniejszymi, zamkniętymi łukami wklęsło-wypukłymi.

Elewacja wschodnia.

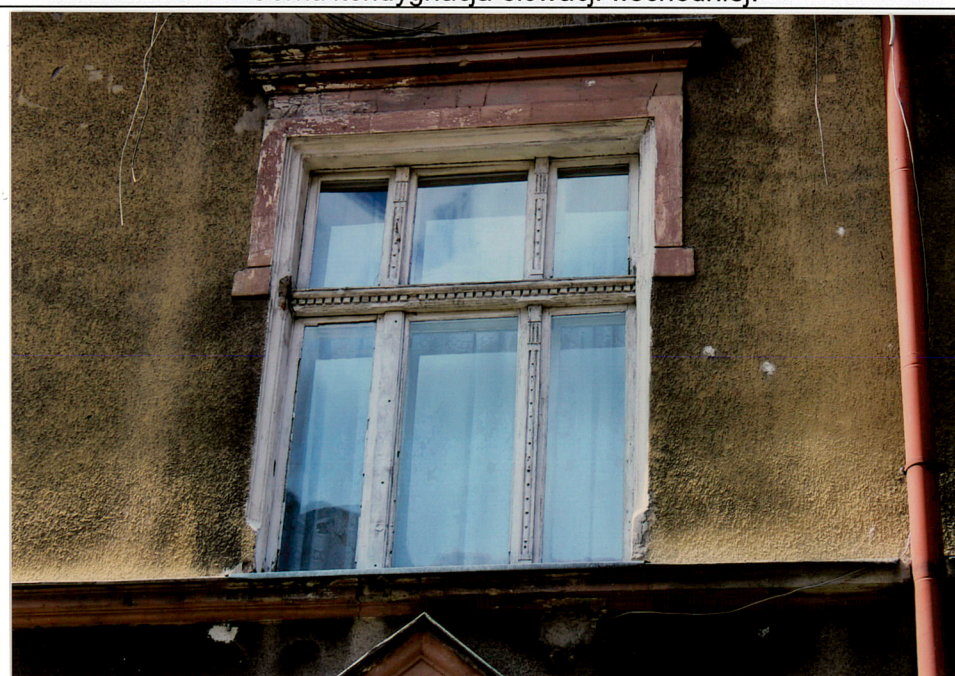
Elewacja wschodnia – historyczna stolarka okienna w drugiej kondygnacji.

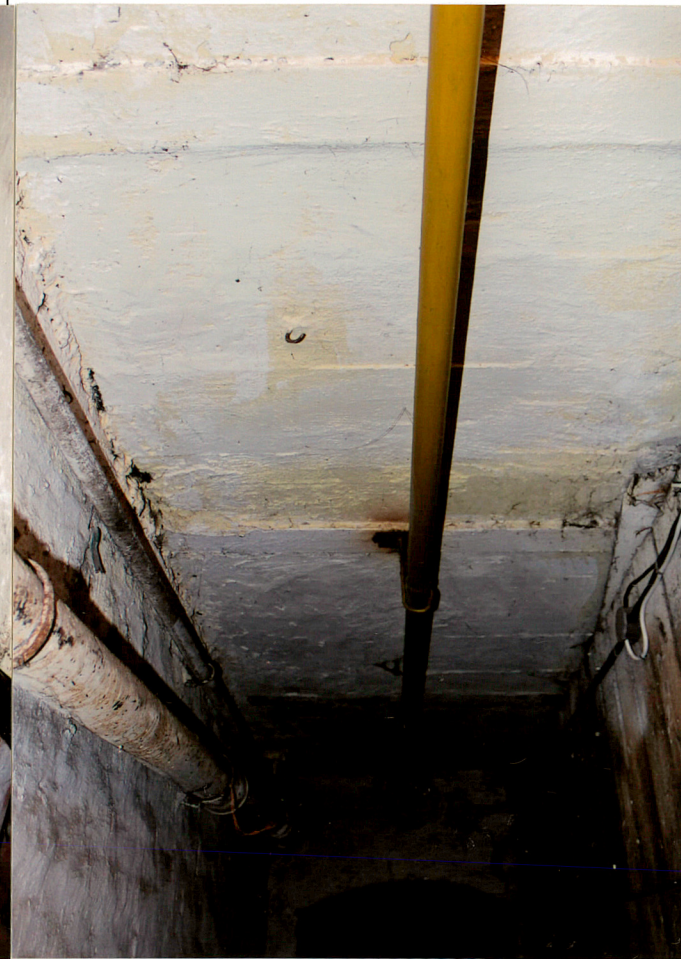
Stropy: nad piwnicą – betonowe na stalowych dwuteownikach; nad pozostałymi kondygnacjami – drewniane belkowe, z powalą i podsufitką.

Piwnica w trakcie frontowym - strop.

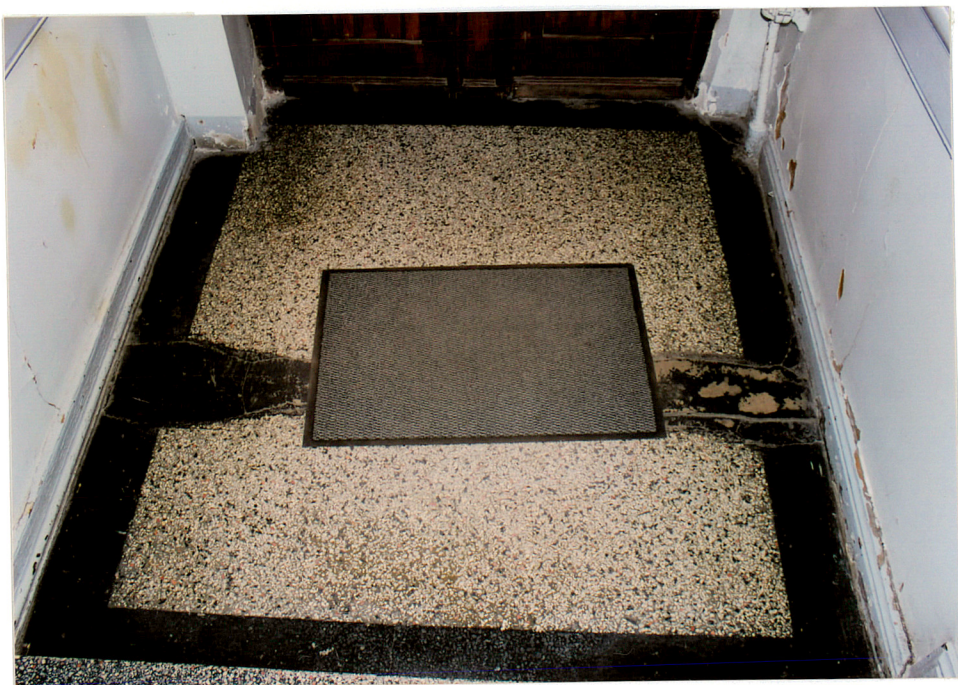
Posadzki: w sieni i klatce schodowej – jasne lastrico z ciemnymi bordiurami wzdłuż ścian; w mieszkaniu na poddaszu części zachodniej w trakcie frontowym zachowane podłogi deskowe, białe. Pozostałe posadzki i podłogi współczesne.

Jedna z dwóch analogicznych sieni – posadzka z lastrico.

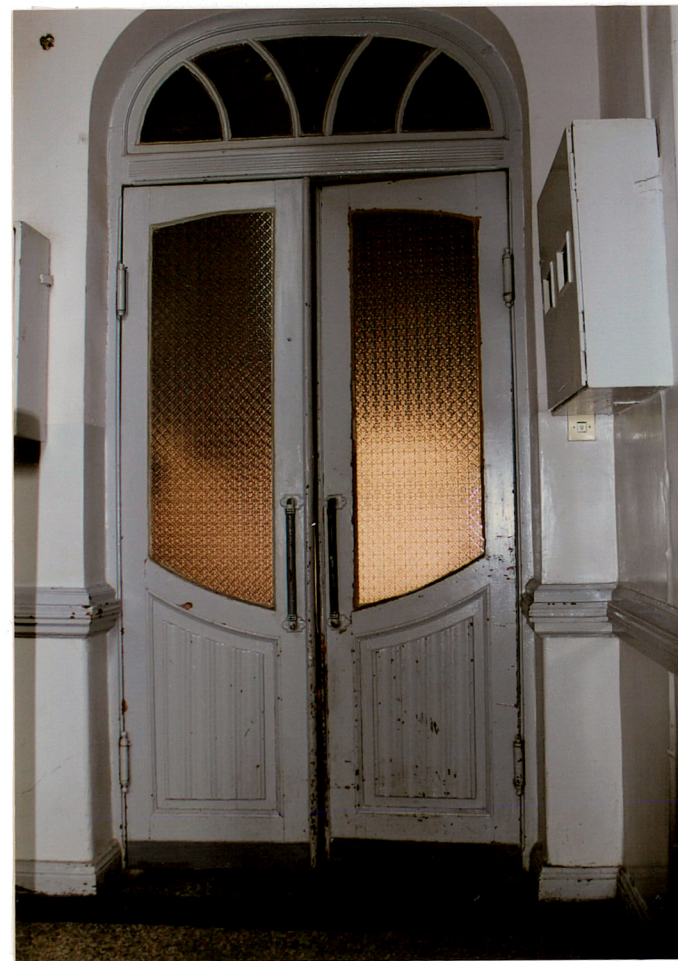
stolarki wewnętrznych drzwi z sieni do klatki schodowej – z czasu budowy domu: drewniane, dwuskrzydłowe, wahadłowe, ramowo-płycinowe, z przeszkloną górną częścią skrzydeł i nadświetlem w kształcie półelipsy, dolne płyciny skrzydeł o nieregularnym kształcie, zdobione żłobkowaniem, górne prześwity w kształcie prostokątów o łukowej, skośnej dolnej krawędzi, nadświetle dzielone promienistymi szczeblinami z odcinka koła, szklenie wtórne; stolarki wewnętrznych drzwi z klatki schodowej do mieszkań oraz drzwi w mieszkaniach – z czasu budowy domu, drewniane, jednoskrzydłowe, ramowo-płycinowe, pięciopłycinowe: dwie dolne płyciny w kształcie niewielkich prostokątów, dwie środkowe w kształcie wysokich, wertykalnych prostokątów o górnej krawędzi z odcinka koła, zdobionych żłobkowaniem, górna płycina horyzontalna, o łukowych krawędziach górnej i dolnej – zachowane w dużym stopniu na klatce schodowej oraz m.in. w mieszkaniu na parterze w części wschodniej w trakcie tylnym oraz na drugiej kondygnacji w części zachodniej w trakcie tylnym; stolarki drzwi do piwnicy – z czasu budowy domu: drewniane, jednoskrzydłowe, ramowo-płycinowe, sześciopłycinowe z przeszkleniem w górnych płycinach; ponadto typowe stolarki drewniane, jednoskrzydłowe, ramowo-płycinowe, pięciopłycinowe z czterema płycinami w układzie wertykalnym i piątą, górną, horyzontalną. Pozostałe stolarki, w tym stolarki bliźniaczych drzwi w elewacji tylnej – współczesne.

Stolarka drzwi pomiędzy sienią i klatką schodową – widok z sieni.

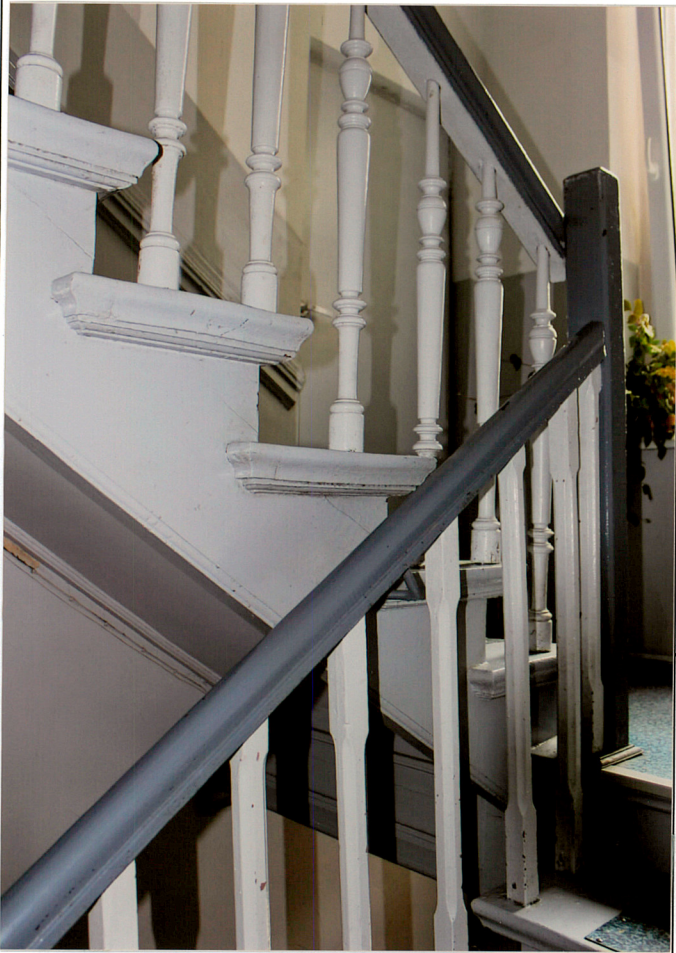
Schody: w dwóch bliźniaczych klatkach schodowych – dwubiegowe powrotne z podestem, drewniane, policzkowe, o drewnianych stopnicach i podstopnicach oraz balustradzie; balustrada tralkowa, z wyjątkiem pierwszego biegu schodów – tralki wymienione na szczebliny, pochwyt profilowany, słupki początkowe i pośrednie prostopadłościennne; schody w obu sieniach – jednobiegowe, masywne, z lastrico; schody do piwnicy – jednobiegowe, drewniane, policzkowe; schody zewnętrzne w elewacji frontowej – zwierciadlane, zabiegowe, betonowe z murowaną barierą w kształcie litery „U”; schody zewnętrzne w elewacji tylnej – betonowe, jednobiegowe.

Balustrada schodów.

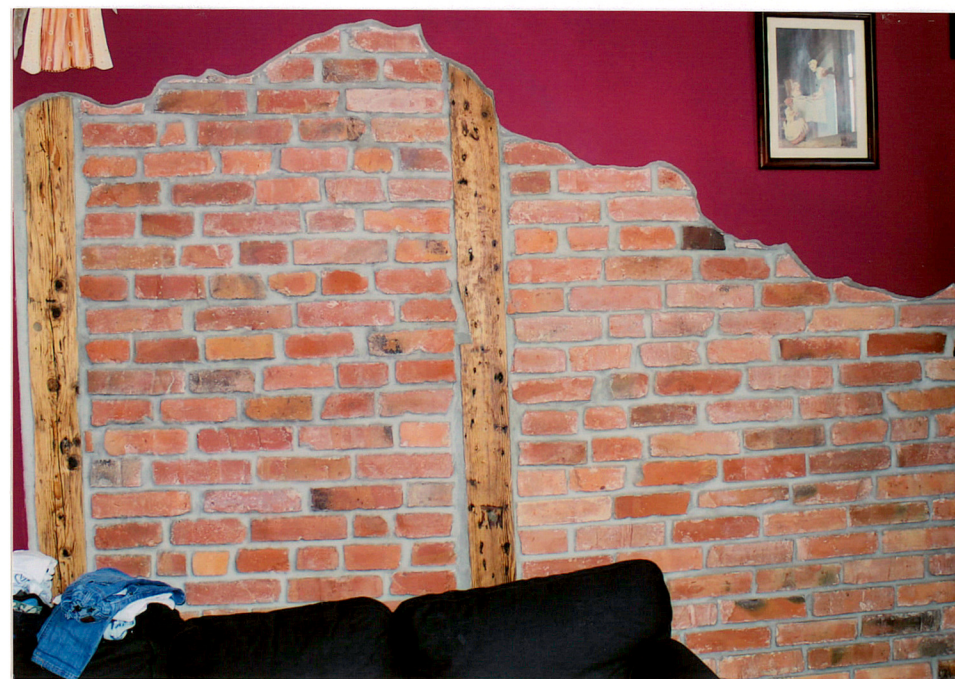
Ściany: zewnętrzne i wewnętrzne - cegła ceramiczna pełna, w partii poddasza ściany wewnętrzne szkieletowe: szkielet drewniany wypełniony cegłą. Ściany zewnętrzne pokryte wtórnym tynkiem.

Fragment szkieletowej konstrukcji ściany wewnętrznej w mieszkaniu na poddaszu w części zachodniej w trakcie północnym.

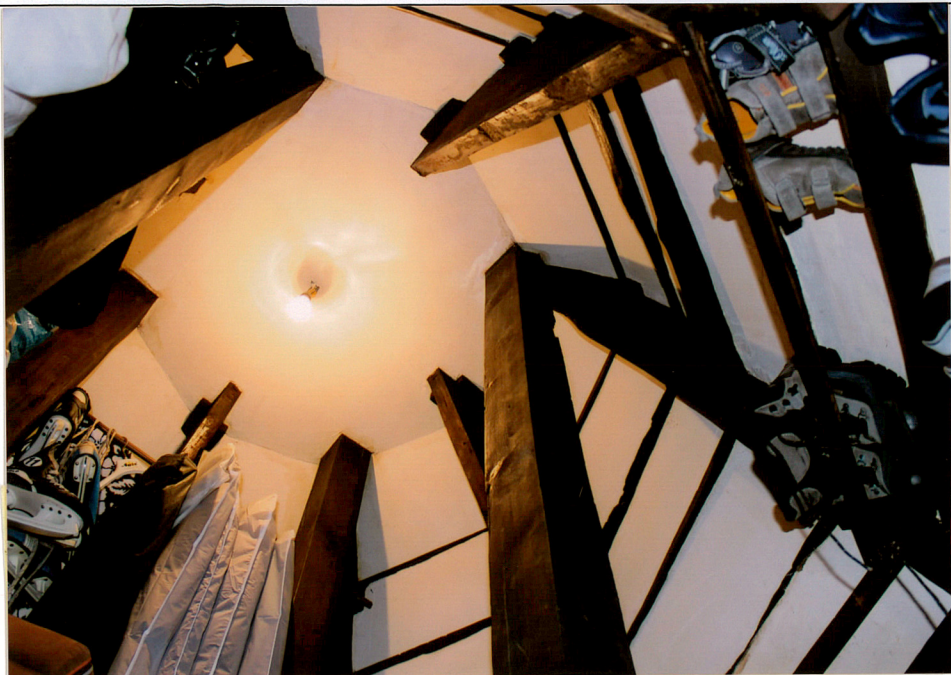
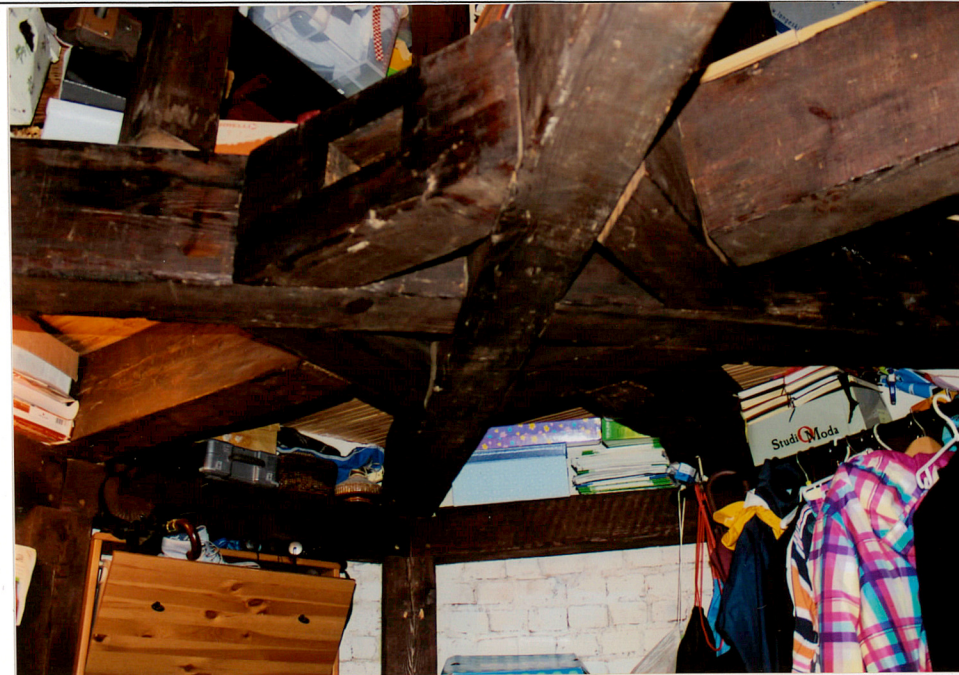
Konstrukcja hełmu wieżyczkowego ryzalitu północno-zachodniego w mieszkaniu na poddaszu w części zachodniej w trakcie północnym.

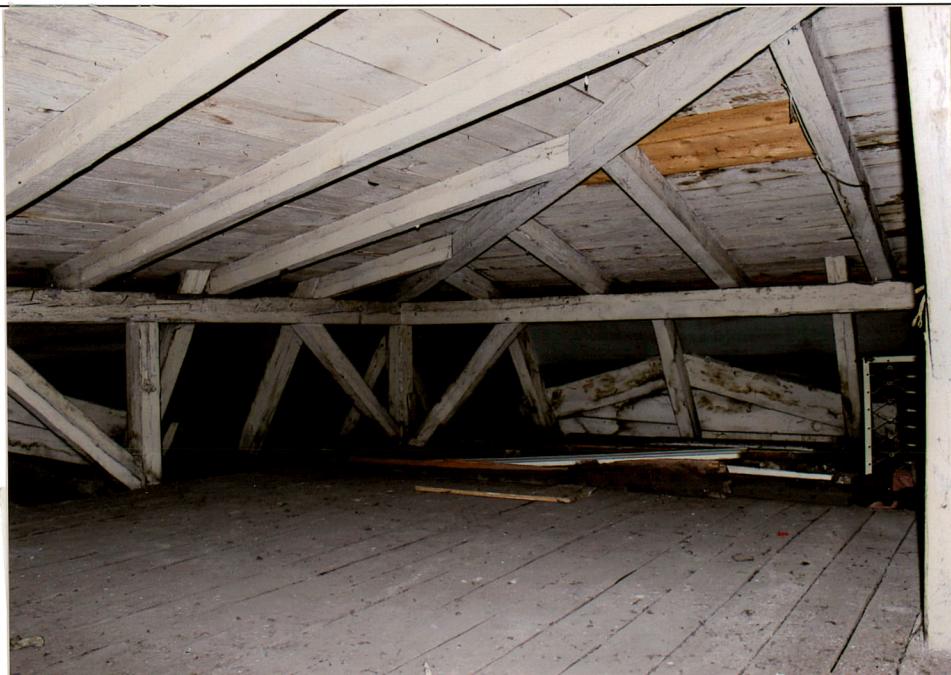
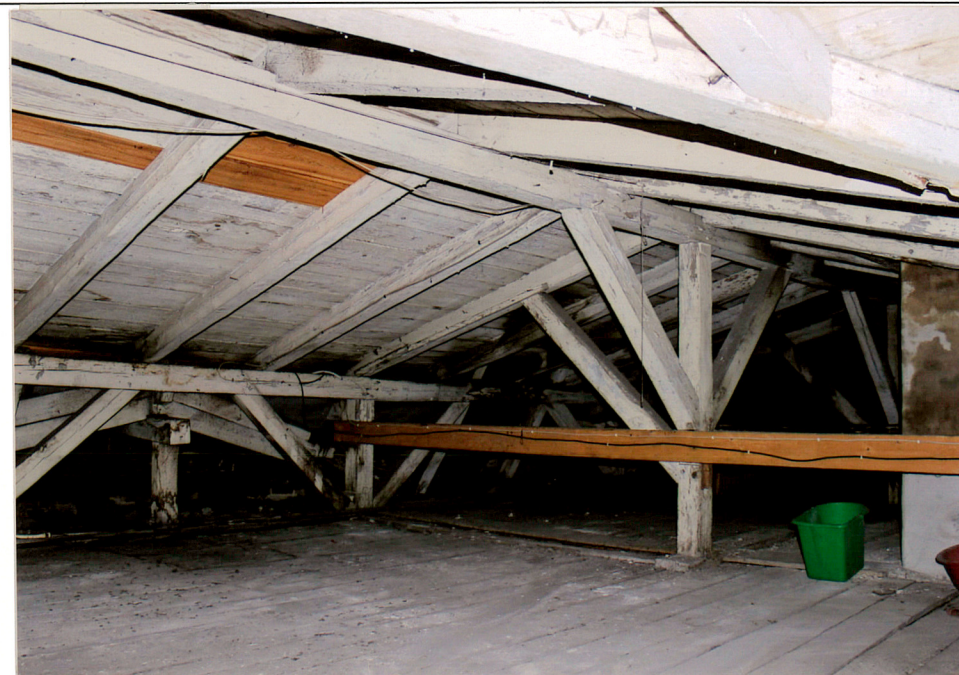
Wieżba dachowa: płatwiowo-kleszczowa trójstolcowa: z środkową ramą stolcową w kalenicy i bocznymi ramami stolcowymi. Wszystkie ramy stolcowe spięte poprzecznie kleszczami.

Strych- górna część konstrukcji więźby dachowej.

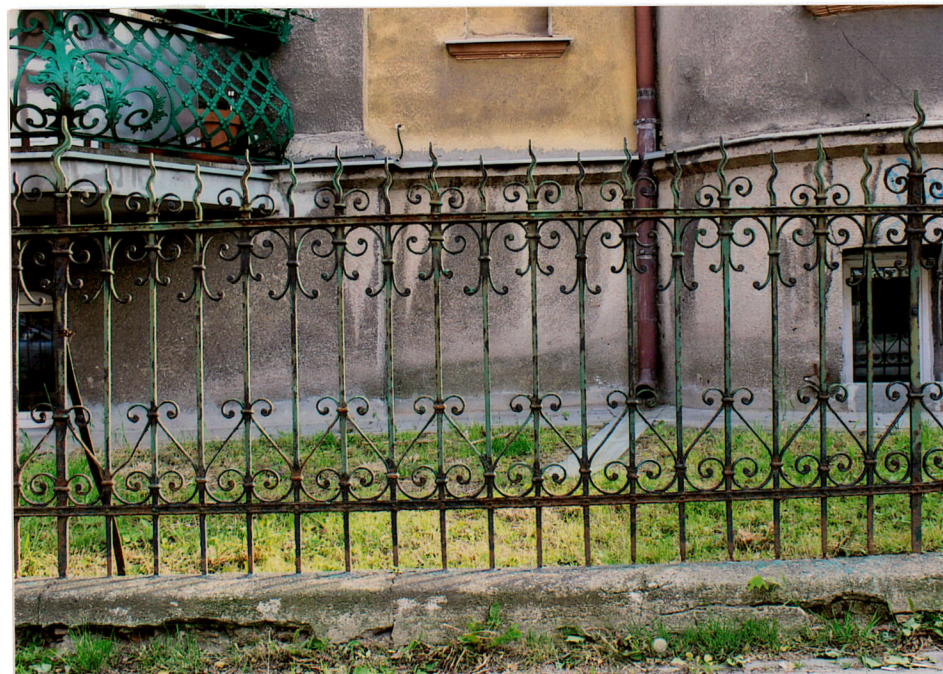
Opis: ogrodzenie z czasu powstania kamienicy, zachowane we fragmencie przed elewacją północną (ul. Staszica) – w części zachodniej oraz przed elewacją zachodnią (ul. Kołłątaja). Ogrodzenie posadowione na betonowej podmurówce, złożone z jednakowych, metalowych, kutych przęseł. Przęsła złożone z pionowych prętów łączonych w dolnej i górnej partii poziomymi płaskownikami. Do prętów w dolnej i górnej partii dołączone za pomocą przewiązek wolutowe ozdoby. Górne końcówki prętów zakończone płomienicą.

Stan zachowania: zły. Podmurówka ogrodzenia kruszejąca, metalowe przęsła skorodowane, miejscami silnie uszkodzone mechanicznie. Wymaga konserwacji. Stanowi element historycznej aranżacji parceli i ciągu ulicznego i konieczne jest jego zachowanie.
