DOM MIESZKALNY
Z RESTAURACJĄ

G D A N S K STARE MIASTO

ul. Wartka 5

Klasycystyczny dom mieszkalny
wzniesiony na pocz. XIXw.

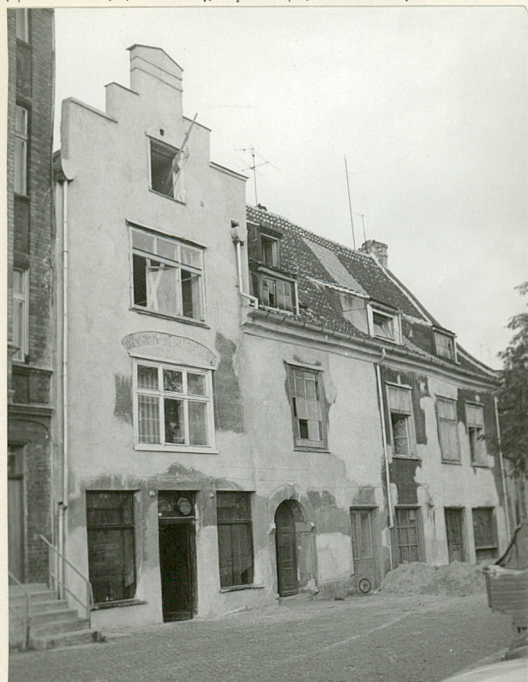
11. Zdjęcia rzut, przekrój, sytuacja, orientacja

Budynek zajmuje działkę wspólną z dwoma kamieniczkami wychodzącymi na ul. Grodzką, od zach. przylega doń budynek sąsiedni. Elewacja frontowa - południowa. Od wsch. mur zamku krzyżackiego.

Budynek murowany z cegły, stropy drewniane, więźba dachowa drewniana, krokwiowo - jętkowa, pokrycie dachu dachówką holenderką. Podłogi drewniane deskowe, schody drewniane, balustrady drewniane tralkowe. Okna krosnowe i skrzynkowe, drzwi płycinowe.

Budynek na planie prostokąta, w części zach. restauracja tworzy trakt prostopadły do osi podłużnej budynku, w części wschodniej dwa trakty równoległe do osi podłużnej budynku.

Elewacja frontowa: w części zach. , wyżej klasycystyczny schodkowy szczyt, w części wsch. skrajne drzwi zwieńczone łukiem, obramienie otworu obu części elewacji prostokątne, w dachu nad częścią wsch. cztery facjaty. Elewacja wsch.: na parterze niższe pozaślepionych drzwiach i dwóch oknach. Szczyt zwieńczony tympanonem pod nim okrągłe okienko, ponadto w szczycie trzy prostokątne okna. W obu elewacjach odkrywki odsłaniające ceglane łęki.

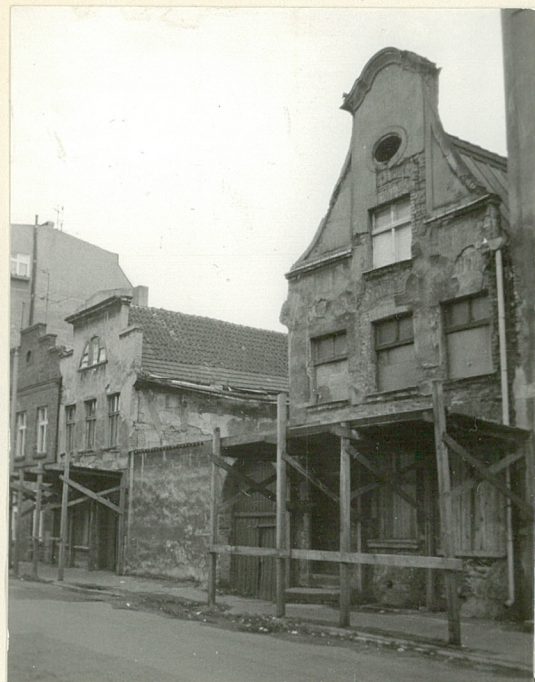
1

1. Kamieniczki- Grodzka 6,7
2. El. wsch
- 3,4. El.frontowa- drzwi
5. Klatka schodowa
6. Szczyt- el. front.
7. Szczyt- el. wsch
8. Łęk- el.wsch
9. Krata drzwi
10. Okienko- el. wsch
