DOM ZAKONNY

2. Czas powstania
1890 - 1900

G D A Ń S K

pl. 1 Maja 5

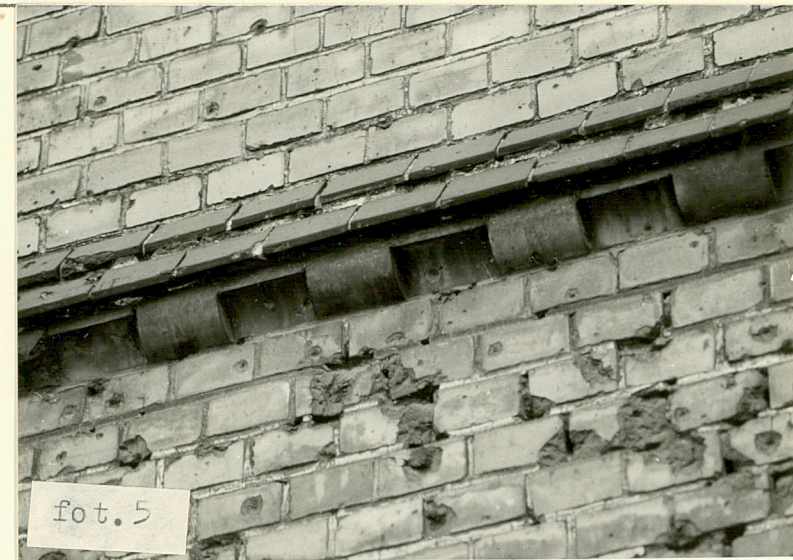
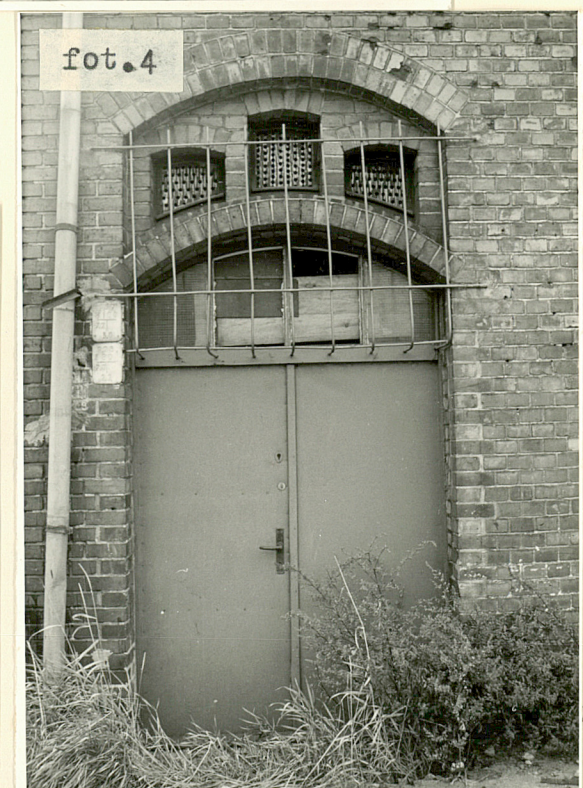
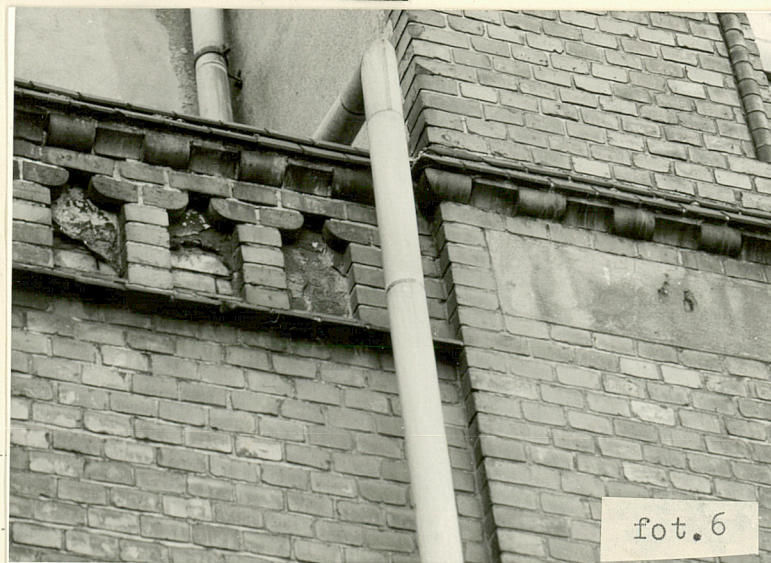
fot.2 = okna parteru w korpusie głównym
fot.3 = okno parteru w ryzalicie
fot.4 = drzwi gospodarcze w portalu
fot.5 = detal gzymsu nad parterem na korpusie i ryzalicie
fot.6 = fragment murka balkonu na II piętrze korpusu

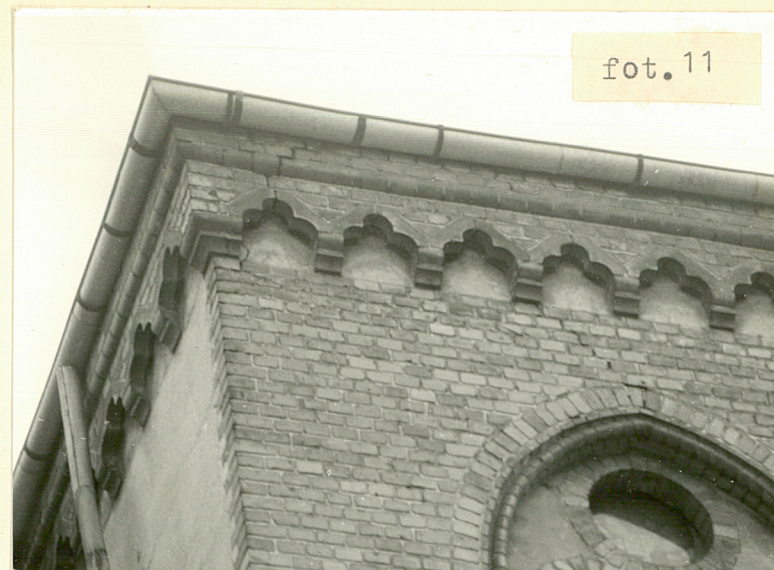
fot.11

Elewacje licowane cegłą, dekorowane skromnie. Kolejne kondygnacje oddzielane gzymsami /fot.5,6,9,10/. Część ryzalitowa z ceramicznym arkadkowym fryzem i gzymsiem wieńczącym /fot.1,11/.

fot.7 = okno Ip. korpusu
 fot.8 = okno Ip.ryzalitu
 fot.9 = balustrada balkonu z oknami
 IIp. korpusu
 fot.10= naświetle IIp. ryzalitu
 fot.11= fryz z gzymsem wieńczącym
 ryzalitu

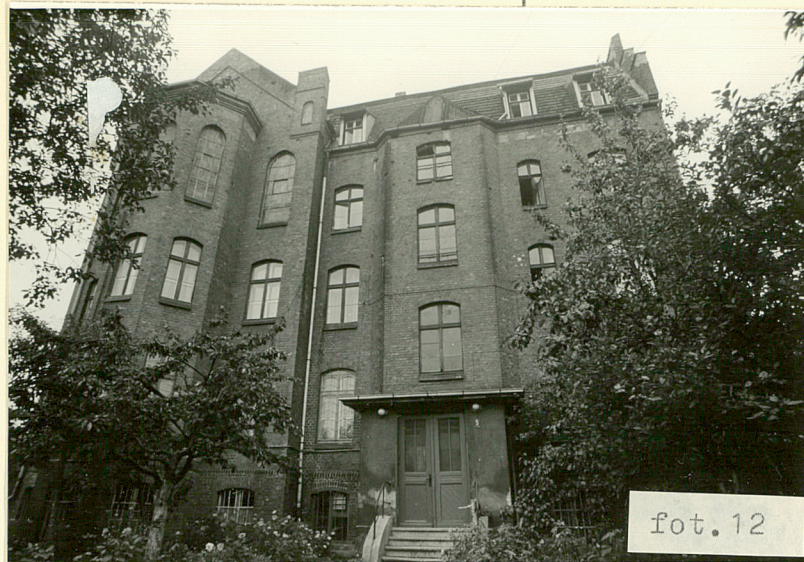
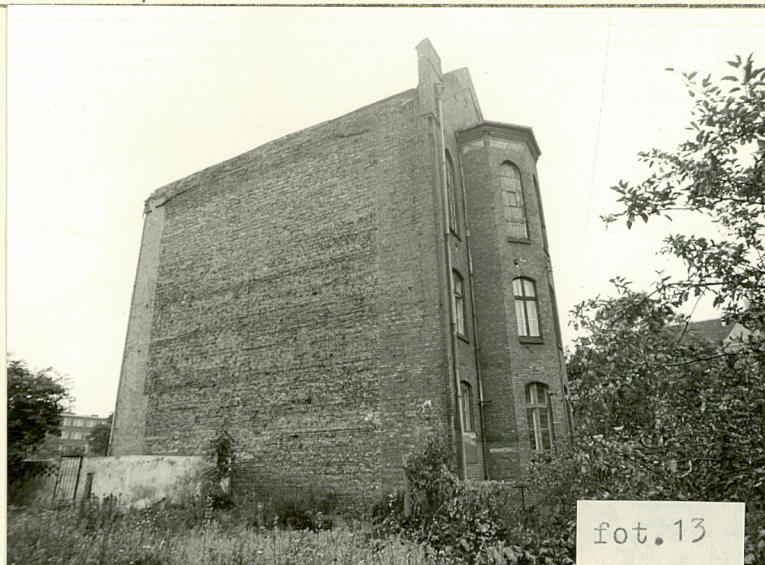
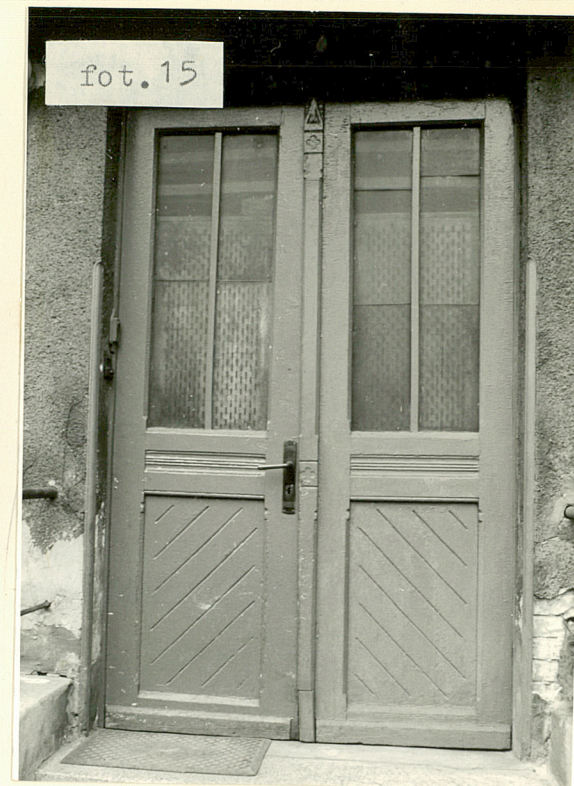
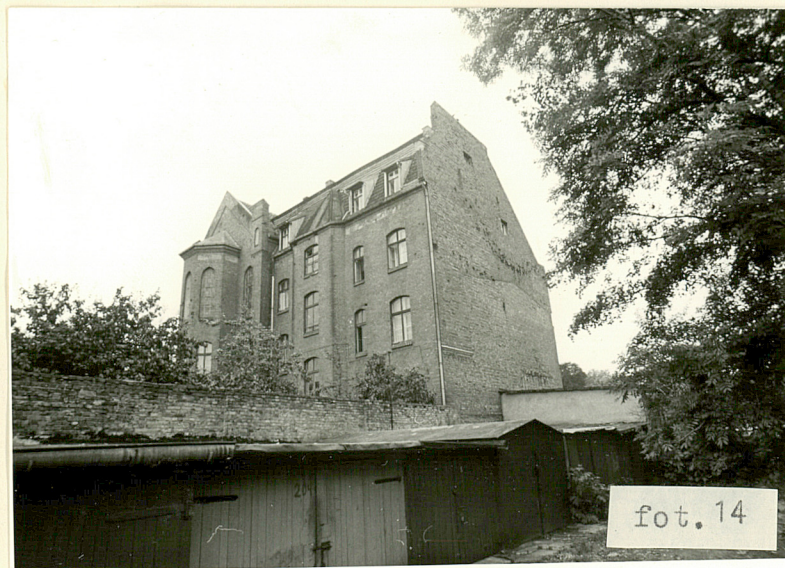
fot.12 = elewacja wschodnia
fot.13 = widok bryły od południa
fot.14 = widok bryły od pn.- wsch.
fot.15 = drzwi wejściowe w
elewacji wschodniej

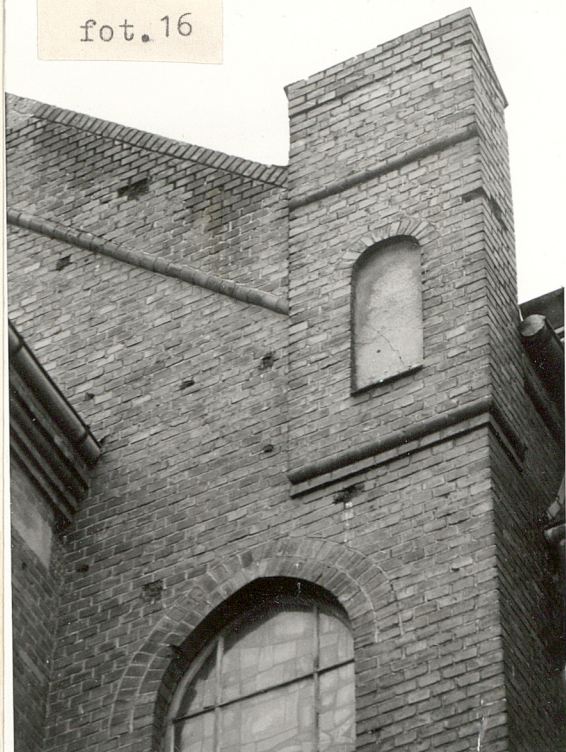
- fot.16 = detal zwieńczenia naroża ryzalitu wschodniego
/patrz fot.12,13/
fot.17 = naswietla z gzymsem wieńczącym wielobocznego
zamknięcia ryzalitu wschodniego
fot.18 = okno poddasza ze szczytem północnym w elewacji
wschodniej
fot. 19= cokół z oknem piwnicy i gzymsem podokiennym
parteru, elewacja wschodnia

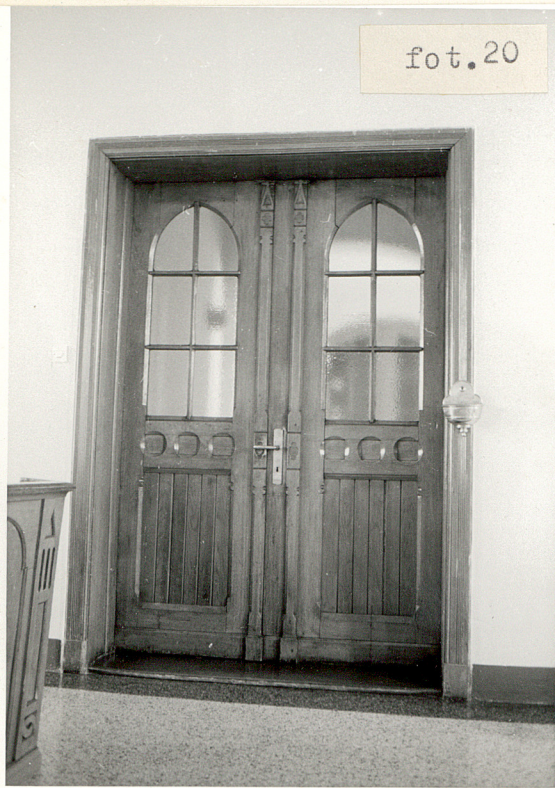
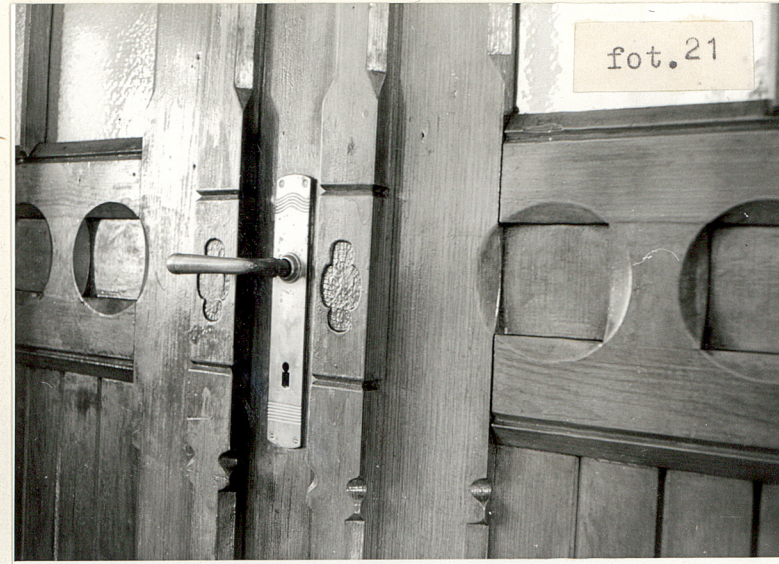
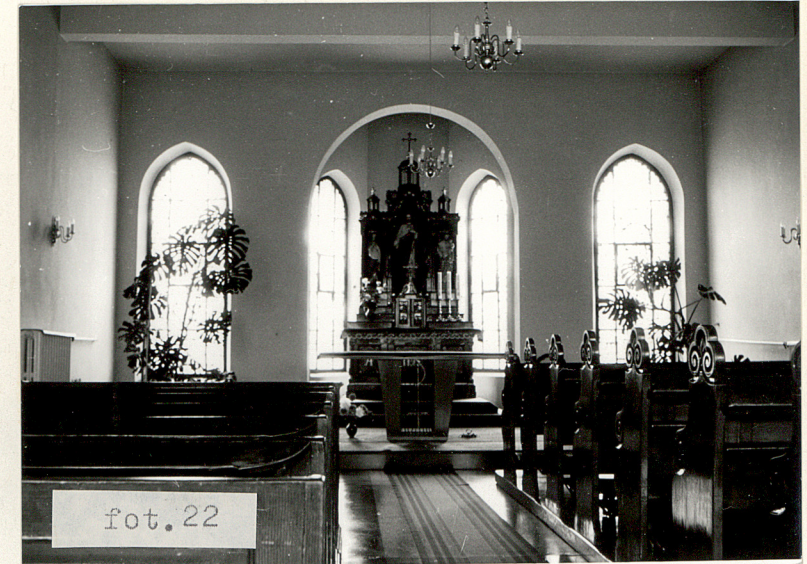
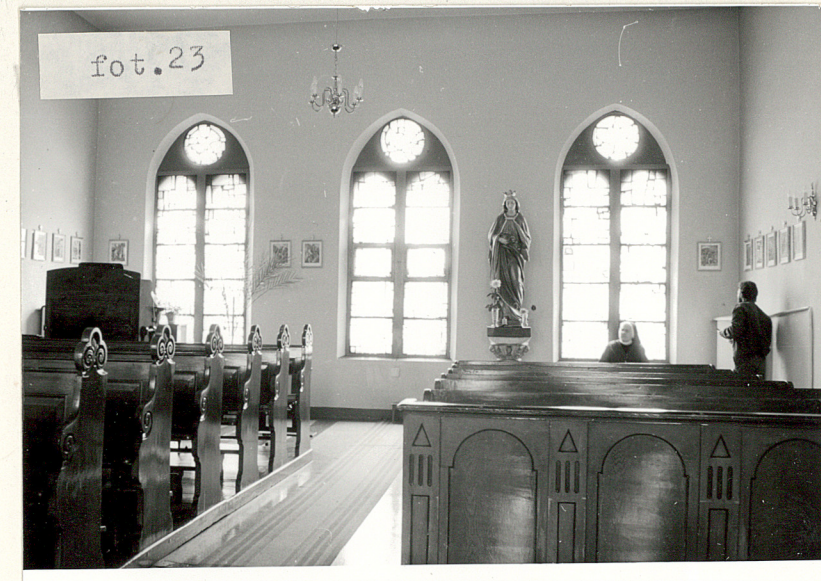
fot.20 =drzwi wejściowe do kaplicy
fot.21 =detal drzwi j.w.
fot.22 =wnętrze kaplicy, widok
w kierunku wschodnim
fot.23 =wnętrze kaplicy, widok
w kierunku zachodnim

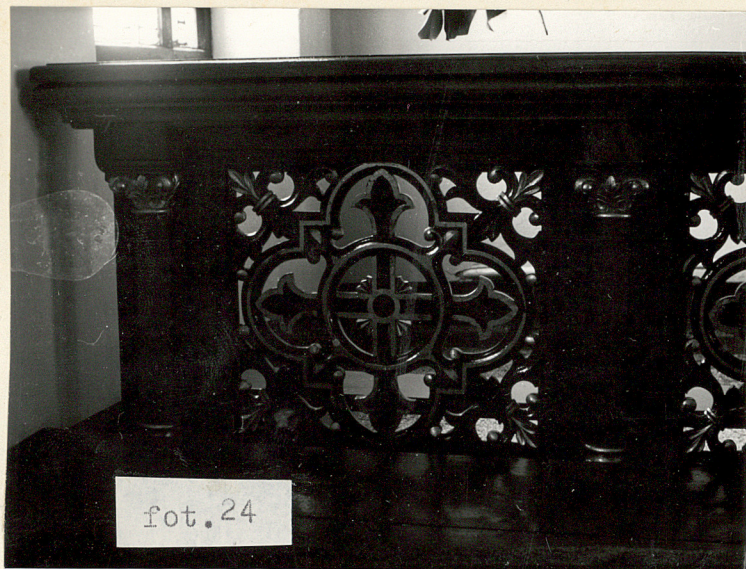
fot.24 =detal ażurowej balustrady
z południowej strony okta-
rza, zdjęcie od zewnątrz
fot.25 =j.w., zdjęcie od wnętrza
fot.26 = detal dekoracji oparcia
ław w kaplicy

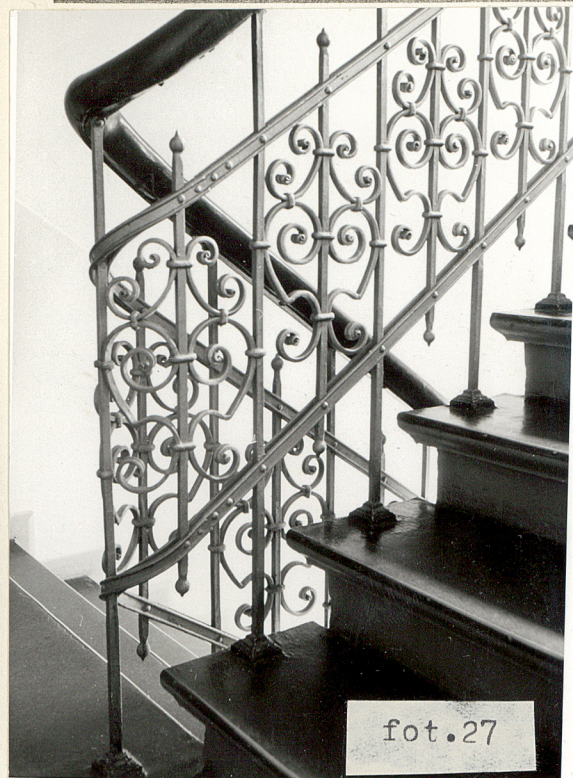
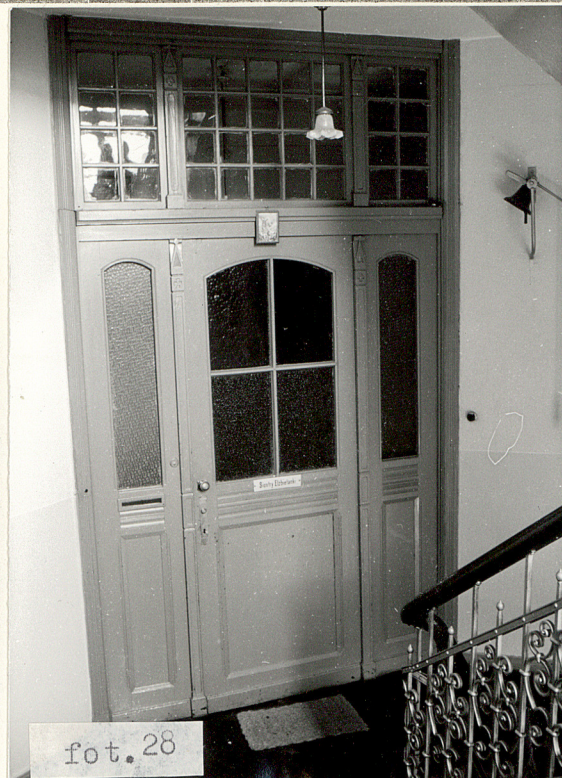
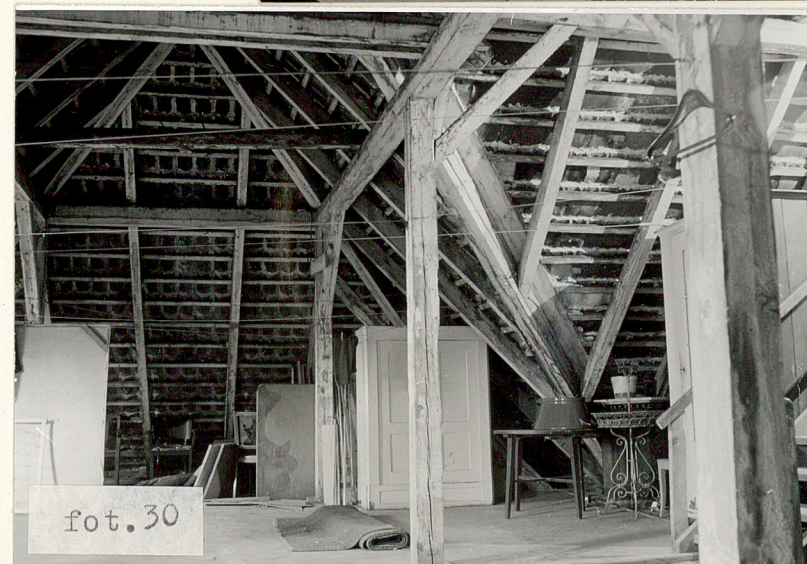
Stropy w całym obiekcie staloceramiczne typu Kleina, jedynie strop poddasza drewniany, belkowy, z tynkowaną podsufitką i ociepleniem z polepy glinianej. Więźba dachowa drewniana, płatwiowo-kleszczowa, w korpusie głównym od wschodu mansarda /fot.30/. Korpus główny kryty dachówką karpiówką, uzupełnianą zakładkową. Część ryzalitowa kryta dachówką holenderską, uzupełnienia z karpiówki i zakładkowej. Wieloboczne zamknięcie ryzalitu wschodniego kryte papą asfaltową, podobnie daszki nad wejściem wsch. oraz wystawka w elewacji zachodniej. W piwnicach posadzki betonowe, w parterze lastriko, w pomieszczeniach przedszkolnych wykładzina PCV. Nad parterem podłogi drewniane typu deskowego, jedynie w kaplicy IIp. lastriko.

Schody wewnętrzne do IIp. dwubiegowe, powrotne, konstrukcji staloceramicznej, wykładane drewnem. Balustrady stalowe, kute /fot.27/. Schody z IIp. na poddasze o konstrukcji drewnianej, częściowo zabiegowe, z prostą balustradą drewnianą /fot.29/. Stopnie zewnętrzne wejścia wschodniego z płyt granitowych. Drzwi główne zewnętrzne płycinowe, dwuskrzydłowe, częściowo szklone, z drobnymi elementami dekoracji snycerskich /fot.15/. Drzwi zewnętrzne gospodarcze od zachodu płytowe /fot.4/. Drzwi wewnętrzne płycinowe, jednoskrzydłowe, bez dekoracji /fot.29/, wychodzące na klatkę schodową szklone w górnych partiach /fot.28/. Drzwi do kaplicy na IIp. masywne, dębowe, dwuskrzydłowe, częściowo szklone /fot.20,21/.

fot.27 = detal balustrady schodów do I p.
fot.28 = drzwi przejścia z klatki schodowej do pomieszczeń zakonnych na I piętrze
fot.29 = detal balustrady schodów na poddasze
fot.30 = fragment więźby dachowej z koszem
