Budynek mieszkalny - willa

1896 r.

Gdańsk-Wrzeszcz

Al. Zwycięstwa 26

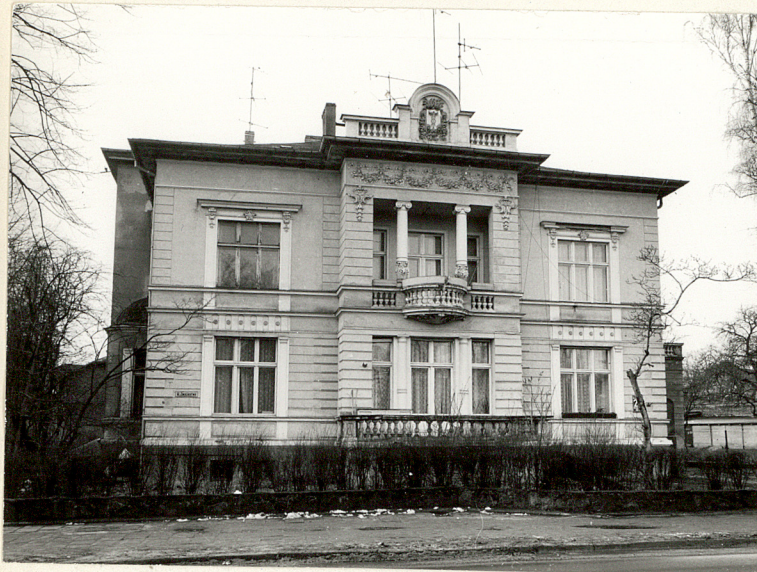
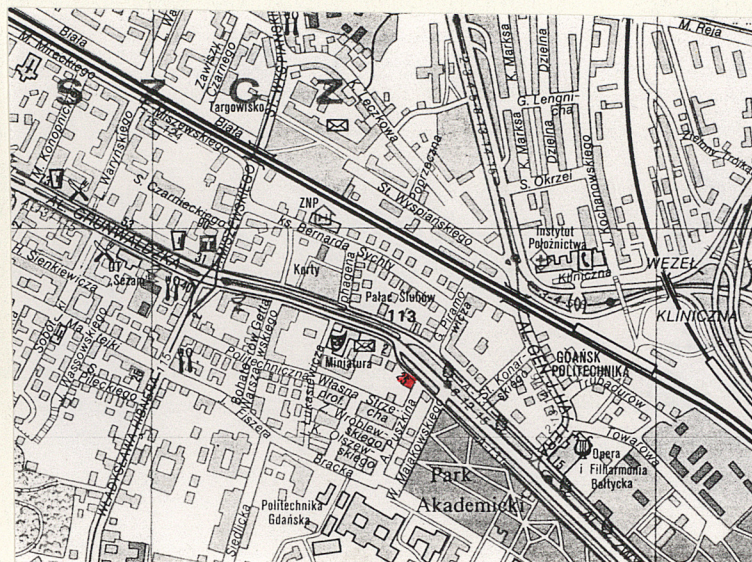
11 Zdjęcia rzut, przekrój, sytuacja, orientacja

Rzut - prostokątny z prostokątnymi aneksami w elewacji tylnej, tarasem od frontu oraz aneksem wejściowym, werandą i bramą wjazdową od północnego-zachodu.

Elewacja frontowa - północno-wschodnia, 3 osiowa, dwukondygnacyjna. Otwory okienne różnej szerokości, ujęte w proste opaski. W dużym stopniu zachowana pierwotna stolarka z dekoracyjnie profilowanym słupkiem i ślemieniem. W środkowej osi prostokątny ryzalit o trzech pionach okiennych. Na I p. otwarty loggia, wsparta na dwóch kolumnach o głowicach stylizowanych na jońskie, tralkowa, betonowa balustrada, wychodząca środkiem półkolistym balkonikiem. Ryzalit zwieńczony półkolistym szczytem, flankowany ślepą balustradą z nałożonymi tralkami o formach jak w loggii. Pole szczytu wypełnia dekoracja sztukatorska z herbem, ujętym rocaillum. Nad loggia fryz podokapowy z motywem festonów. Otwory skrajnych osi prostokątne. Okna trójskrzydłowe, dwudzielne. W parterze okna ujęte prostokątnymi płycinami. Pola płycin górnych wypełnione metopami z motywem rozety. Nad oknami I p. profilowany gzyms, wsparty na trzech konsolach, zdobionych motywem muszli i rollwerku. Parter w całości boniowany, na I p. boniowane lizany. Podziały poziome wyznaczone przez profilowane gzymsy międzyokienne i gzyms podokapowy.

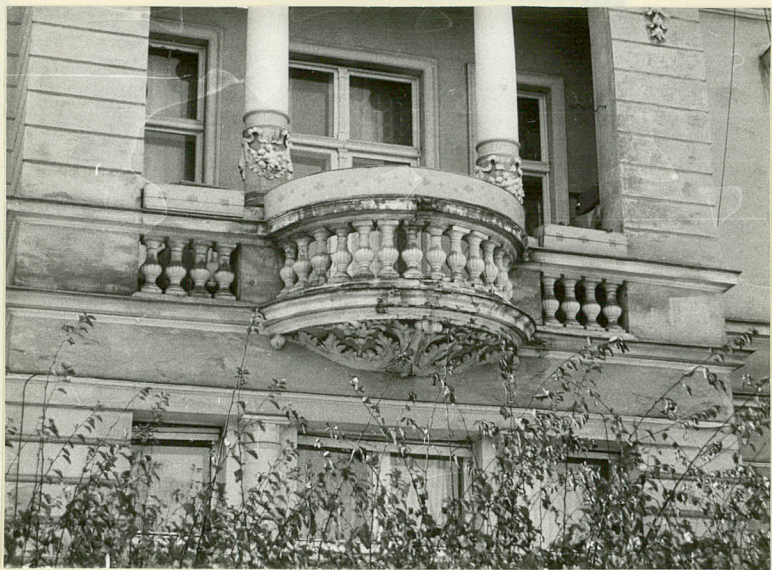
2

1. Elewacja frontowa
2. Loggia w elewacji frontowej
3. Okno w elewacji frontowej
4. Zwieńczenie ryzalitu - el. front.
5. Taras w el. front.
6. Elewacja tylna
7. Elewacja boczna - pd.-wsch.

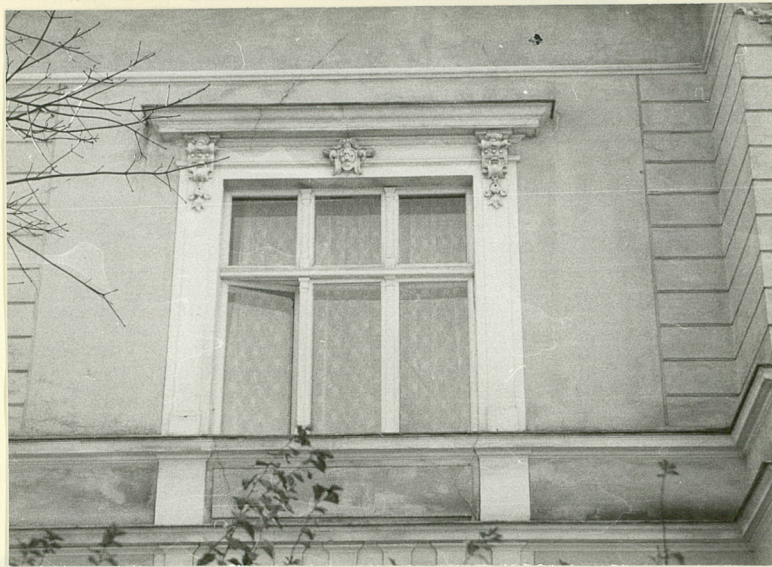
3

Okna - skrzynkowe, jedno, dwu i trzyskrzydłowe, dwudzielne. W elewacji frontowej i bocznych w dużym stopniu zachowana pierwotna stolarka z ozdobnie profilowanym słupkiem i ślemieniem. W elewacji tylnej bez dekoracji.

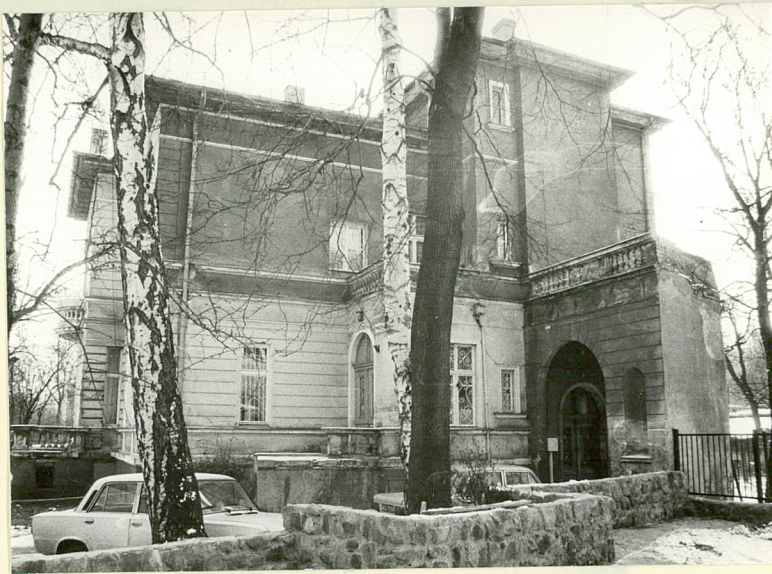
8

Elewacja boczna - północno-zachodnia, podzielona w pionie na trzy płaszczyzny. W części od frontu dwukondygnacyjna, w pozostałych trzykondygnacyjna. Środkowa oś stanowi ryzalit mieszczący klatkę schodową. Od północnego-zachodu dostawiona do niego jednokondygnacyjna brama wjazdowa otwarta półkolistym łukiem, zwieńczona tralkowa balustrada. W parterze otwór wejściowy z drzwiami

8. Elewacja boczna - pn.-zach.
9. Drzwi wejściowe
10. Drzwi na werandę
11. Okno w elewacji pn.-zach.
12. Fragment klatki schodowej
13. Drzwi wewnętrzne
14. Drzwi rozsuwane na I p.

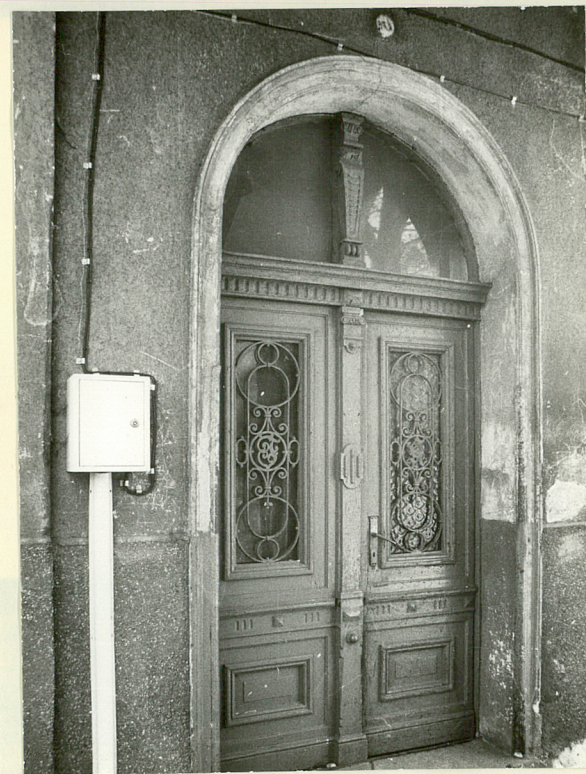
9

Drzwi - wejściowe oraz prowadzące na werandę w elewacji frontowej posiadają identyczny wystrój i formę. Są dwuskrzydłowe, ramowo-płycinowe z przeziernikiem i półkolistym nadświetlem. W przeziernikach dekoracyjna krata. Płyciny głęboko profilowane, w osi forma pozornego słupa, przechodzącego w nadświetle, z nałożoną dekoracją. Drzwi wewnętrzne ramowo-płycinowe, dekorowane skromnym profilem oraz współczesne, płytowe.

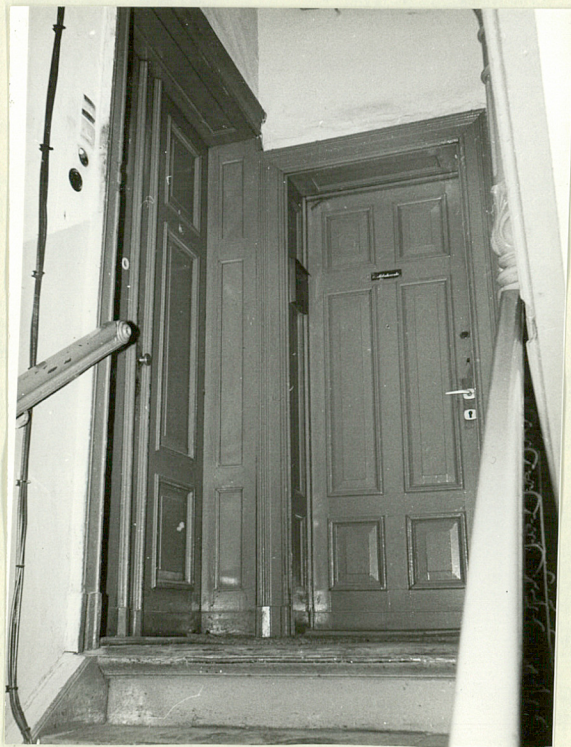
12

Schody - do piwnicy drewniane zabiegowe, wyżej drewniane zabiegowe oraz drewniane, zabiegowe ze spocznikiem oraz jednobiegowe. Balustrada dekoracyjna, tralkowa oraz ozdobne słupki na spocznikach.

Budynek znajduje się w złym stanie technicznym.
Poszczególne mieszkania są na ogół zadbane przez
lokatorów, jednakże klatka schodowa i elewacje
wymagają bezwzględnego remontu.
