805 ZESPÓŁ DWORU I

G D A Ń S K - O L I W A

11 Zdjęcia, rzut, przekrój, sytuacja, orientacja

ul. Polanki 125

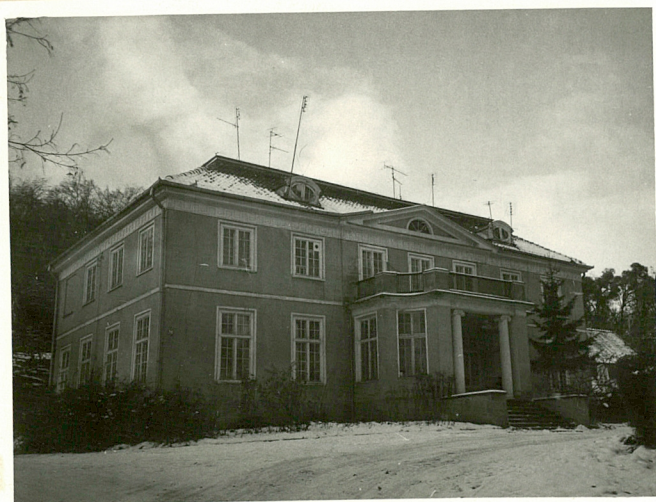
FOT. 1

- fot.1 - korpus główny i skrzydło pld.
(widok całości od strony pln.-wsch.)
- fot.2 - korpus główny-elewacja wschodnia
- fot.3 - korpus główny-elewacja północna

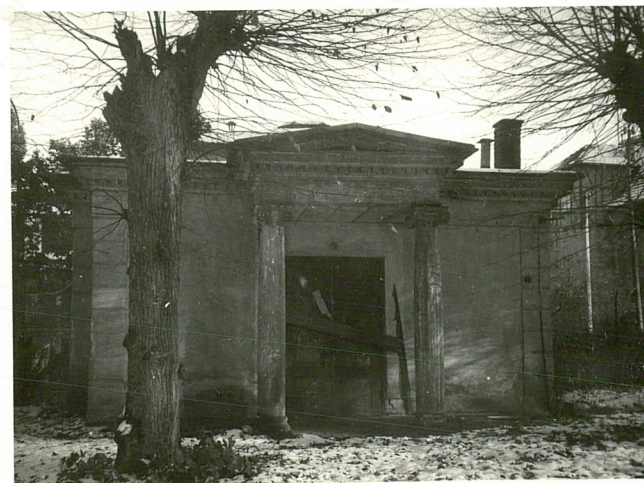
FOT. 61

Stan pawilonu ogrodowego bardzo zły. Mury zewnętrzne zawilgocone, na elewacjach widoczne ubytki tynku, brak stolarki okiennej, niszczej niezabezpieczone klasy-
 cystyczne okiennice.

- fot.61 - elewacja zachodnia
fot.62 - elewacja północna
fot.63 - elewacja wschodnia
fot.64 - elewacja południowa
fot.65 - jońska głowica kolumny portyku frontowego
fot.66 - gzyms wieńczący
fot.67 - klasycystyczna okiennica

Wskazany pilny remont i zabezpieczenie pawilonu ogrodowego.

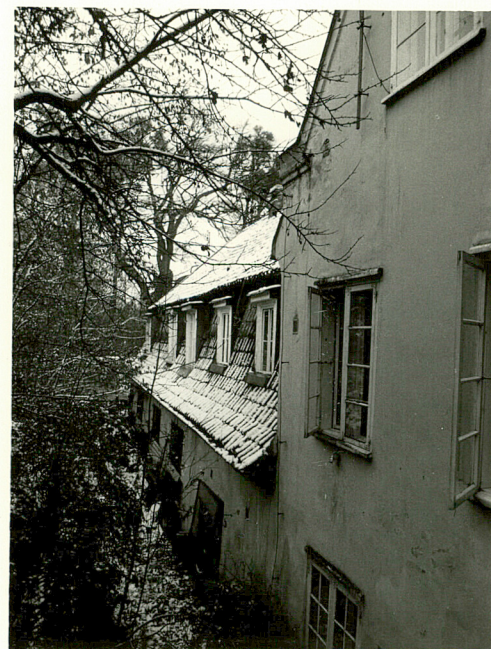
FOT. 4

- fot.4 - korpus główny-elewacja zachodnia
- fot.5 - skrzydło południowe-elewacja zachodnia
- fot.6 - skrzydło pld.-górna część elewacji pld.
- fot.7 - skrzydło pld.-elewacja pld.

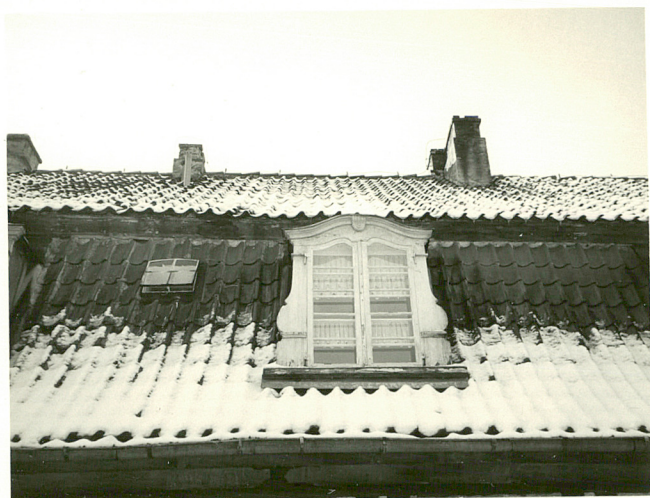
FOT. 10

- fot.8 - skrzydło pld.-elewacja wsch.
- fot.9 - skrzydło pld.-elewacja pln.
- fot.10 - rokokowa facjatka w dachu korpusu gł.-e.wsch.
- fot.11 - drzwi do pomieszczenia na parterze - e.pld. skrzydła pld.

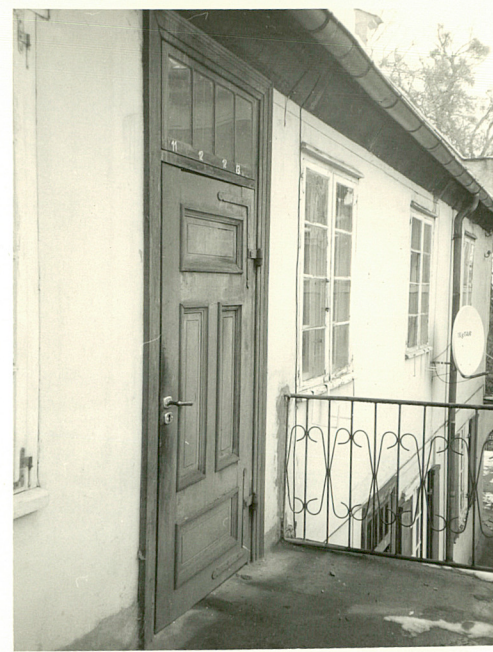
FOT. 12

- fot.12 - drzwi do pomieszczeń na piętrze - e.pld. skrzydła pld.
- fot.13 - klasycystyczne okno z charakterystycznymi łamanymi okiennicami (przyziemie skrzydła pld.)

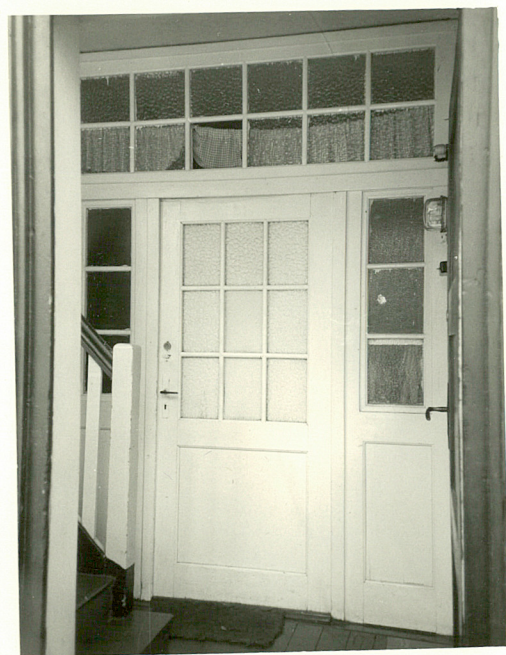
FOT. 17

- fot.14 - okucia okna z fot.13
- fot.15 - okienko piwniczne - elewacja pld. skrzydła pld.
- fot.16 - okno charakterystyczne dla piętra skrzydła pld.
- fot.17 - drewniana ścianka i drzwi w sieni korpusu głównego

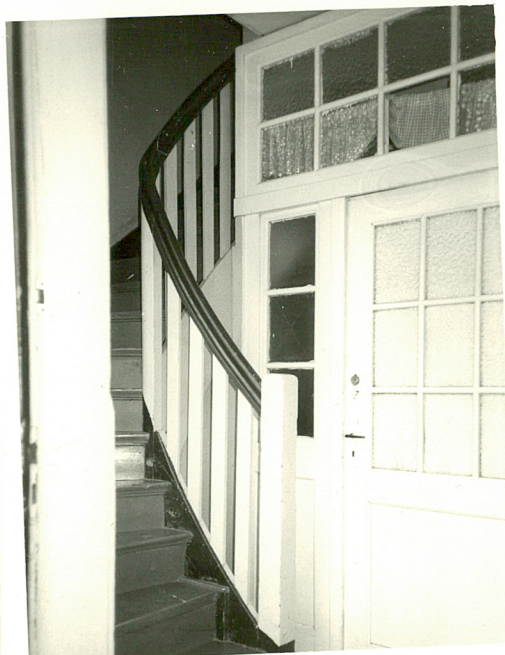
FOT. 18

- fot.18 - balustrada schodów korpusu głównego

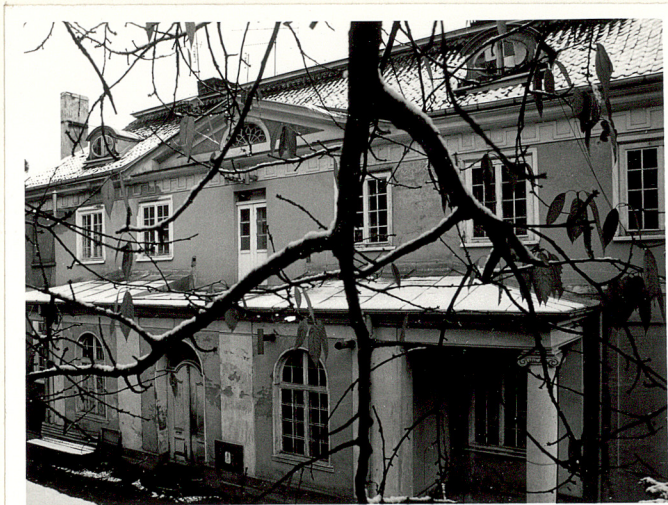
FOT. 23

Widoczne ślady zawilgocenia na elewacji zachodniej budynku południowego.

- fot.19 - elewacja frontowa (wschodnia)
- fot.20 - elewacja północna (część wschodnia)
- fot.21 - elewacja północna (część zachodnia)
- fot.22 - łuk łączący budynek południowy ze skrzydłem południowym budynku północnego
- fot.23 - elewacja zachodnia (widok ogólny)
- fot.24 - elewacja zach. - część północna
- fot.25 - elewacja zach. - część środkowa
- fot.26 - elewacja zach. - część południowa
- fot.27 - elewacja południowa
