1. Obiekt PRZYTULEK DLA STARCOW I SIEROT /II/
OB. BUDYNEK MIESZKALNY
808/2

2. Czas powstania
I poł. XVIII w.

3. Miejscowość
G D A Ń S K

4. Adres
ul. Sieroca 6
KW [redacted] ob. 283
nr hipoteczny [redacted] dz. 24

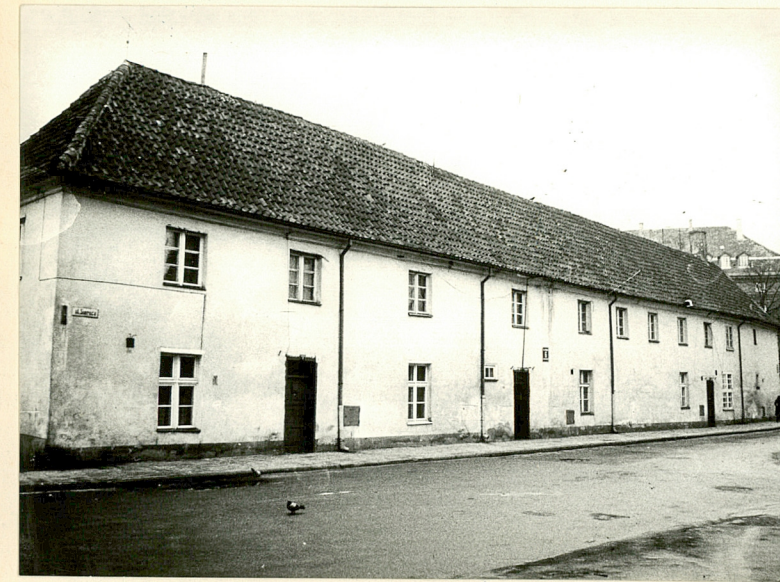
11. Zdjęcia rzut, przekrój, sytuacja, orientacja

Rzut na planie prostokąta o ściętym narożniku pld.-wsch. Budynek dwukondygnacyjny, niepodpiwniczony, przekryty dachem czterospadowym.

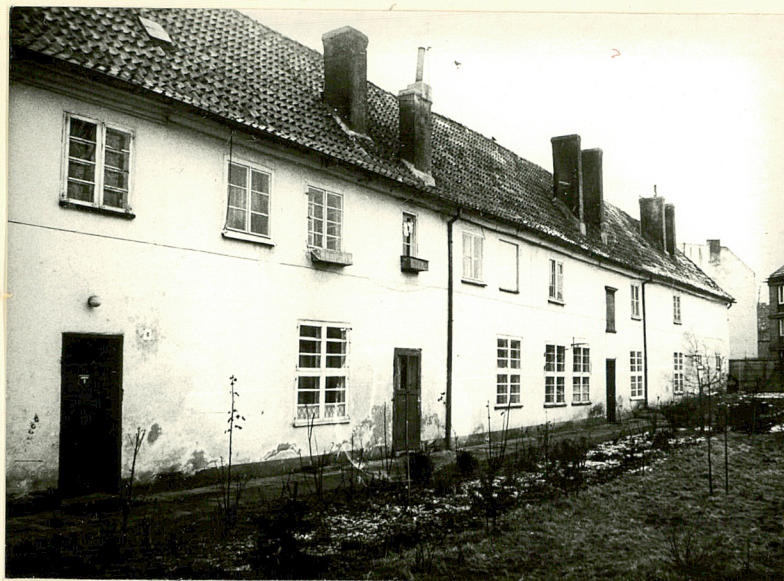
1

1. El. wsch
2. El. płd
3. El. półn
4. Mur- el. zach
5. Okno- el. zach
