**MŁYN EMAUS**

**Gdańsk - Siedlce**

**ul. Kartuska 215**

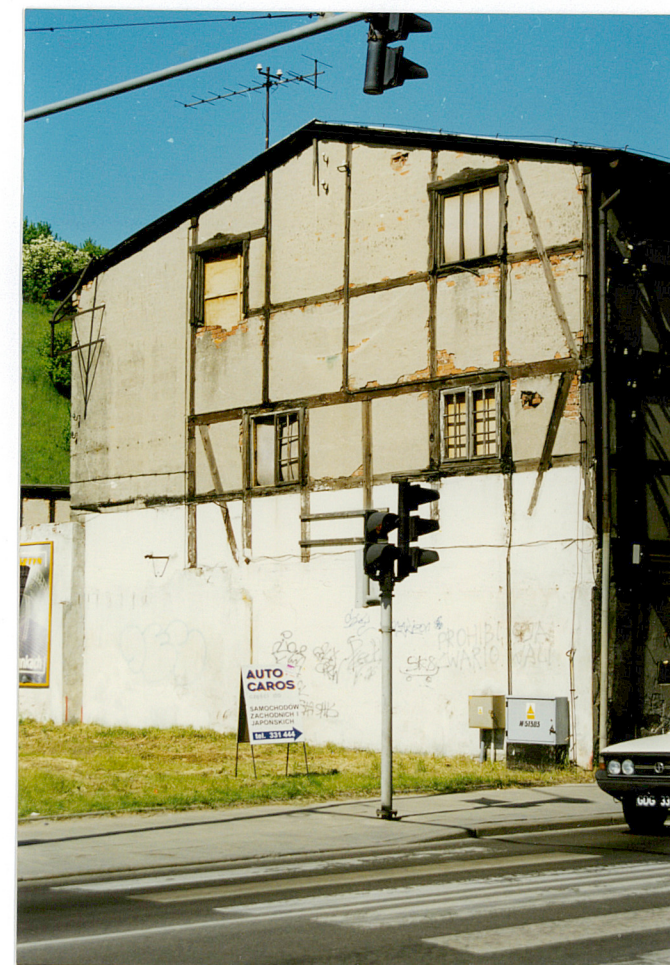
2

Zachodnia - szczytowa, niesymetryczna i niepowtarzalna na kolejnych kondygnacjach, z widocznymi przemurowaniami w przyziemiu oraz na całej wysokości części narożnej przylegającej do podwórza, elewacja przyziemia - obecnie bez otworów, murowana w cegle i otynkowana, II i III kondygnacja - dwuosiowe w drewnianej konstrukcji szkieletowej z otynkowanymi polami wypełnionymi cegłą i wyeksponowanymi drewnianymi elementami konstrukcyjnymi, tylko w południowej części narożnej - murowana, wokół okien ozdobne drewniane opaski. Układ słupów i rygli II kondygnacji nie pokrywa się z układem konstrukcyjnym III kondygnacji.

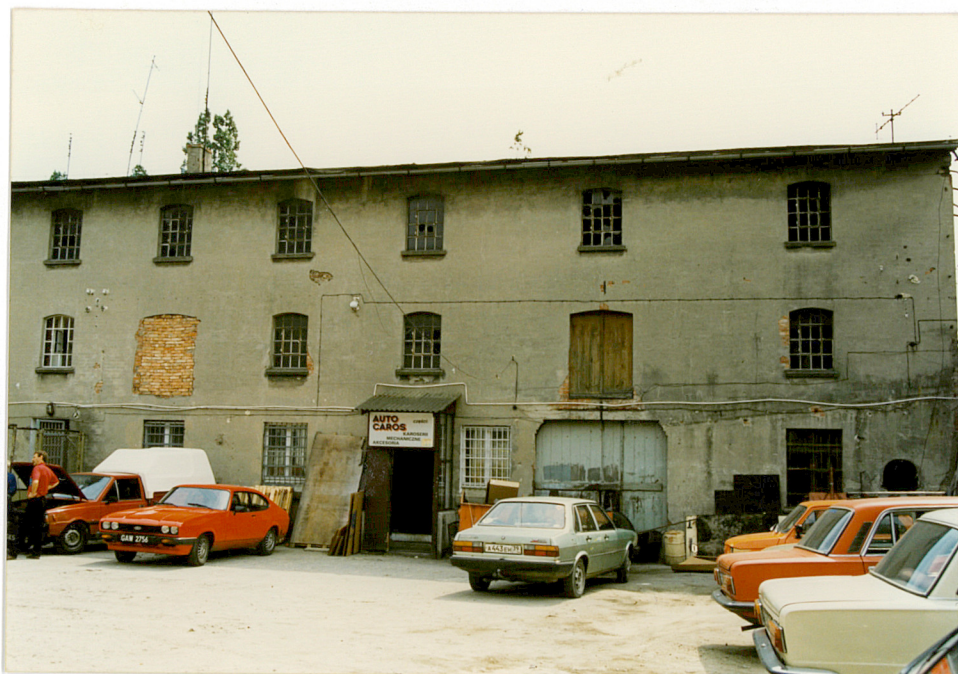
3

Północna - kalenicowa, niesymetryczna, murowana i otynkowana, prosta, pozbawiona wszelkich ozdób, w przyziemiu - ośmioosiowa, w części środkowej niewielki ganek z drzwiami płycinowymi prowadzącymi do pomieszczeń sklepowych, po stronie zachodniej brama przejazdowa z prostymi drewnianymi wrotami, zaś w narożniku wschodnim znajdują się dwie pary współczesnych drzwi klepkowych, prowadzących do mieszkania na II kondygnacji oraz na zaplecze sklepu, prostokątne okna dwuskrzydłowe współcześnie zabezpieczone kratami, w narożniku zachodnim mały otwór na wał napędowy; II i III kondygnacja - sześćoosiowa, proste, metalowe okna, bezpośrednio nad bramą przejazdową drzwi gospodarcze.

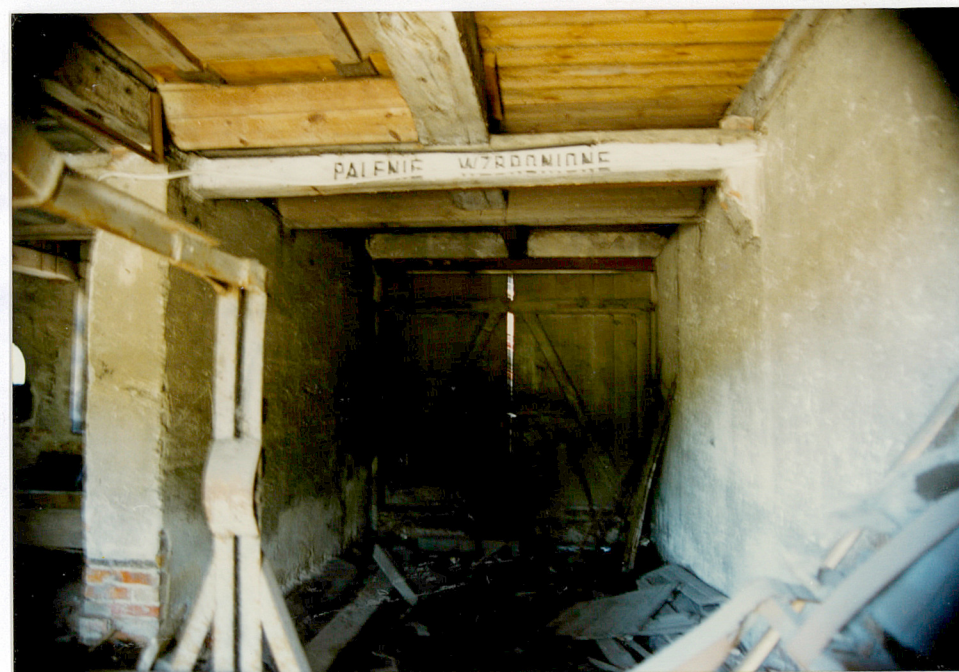
4

Posadzki i podłogi - w przejazdowej bramie w przyziemiu widoczne resztki bruku, podłogi drewniane, częściowo zerwane.

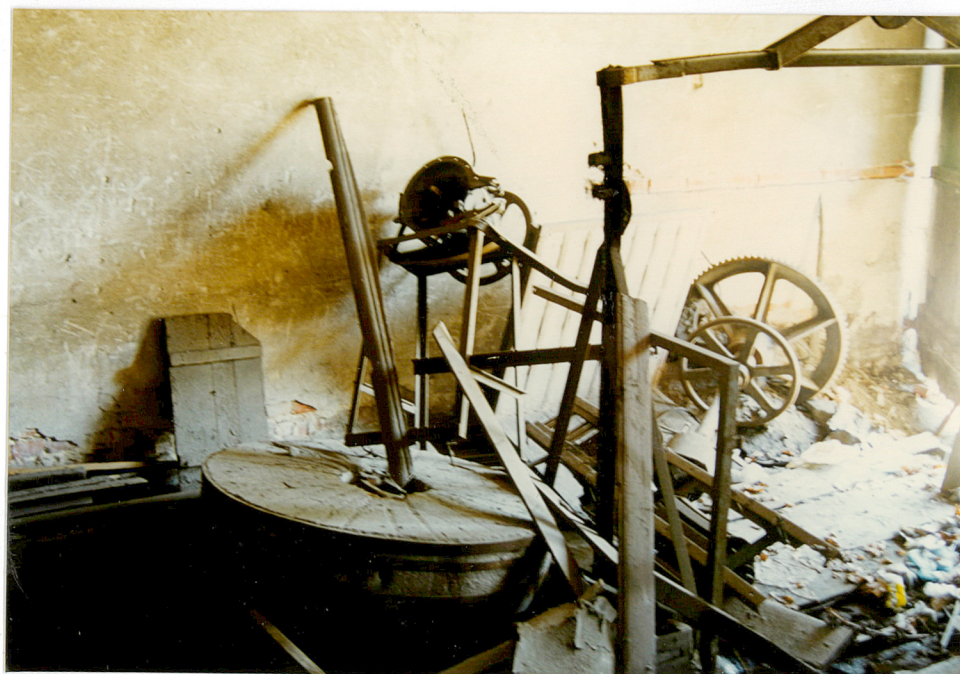
5

Zdemontowane elementy urządzeń młyńskich pozostawione w bramie przejazdowej przyziemia.

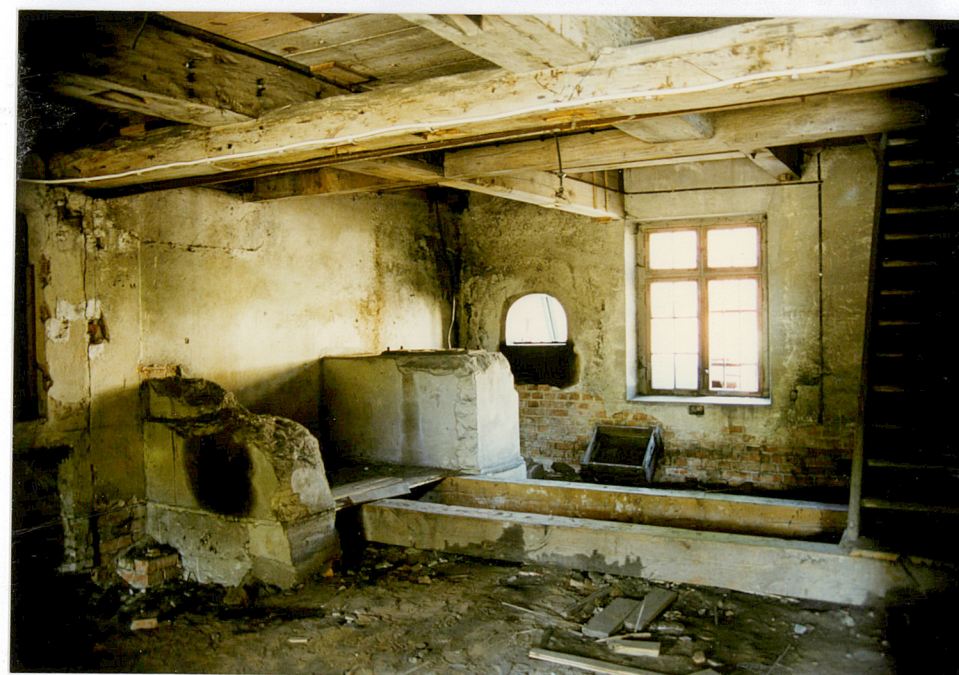
6

Rzut oparty na planie wydłużonego prostokąta, trójsekcyjny o sekcjach różnej szerokości, w sekcji zachodniej - młyn "właściwy" tzn. pomieszczenie, gdzie znajdowały się urządzenia młyńskie, sekcja środkowa - brama przejazdowa zamknięta z obu stron wrotami, sekcja wschodnia - najszerza, dwutraktowa o traktach różnej głębokości, pełniąca ob. funkcję sklepu z zapleczem w płytkim trakcie tylnym, z zaplecza wejście do piwnicy. Całość układu przekształcona, wejście do pomieszczenia sklepowego od ul. Kartuskiej oraz od podwórza, dodatkowe wejście od podwórza na zaplecze sklepu oraz wejście na wydzieloną klatkę schodową, jednobiegową do mieszkania zajmującego fragment II kondygnacji, która w pozostałej części jest wnętrzem jednoprzestrzennym, podobnie III kondygnacja - jednoprzestrzenna z wydzieloną antresolą.
