WARZELNIA Z MŁYNEM ob. STARA WARZELNIA

lata 70-te XIXw.

GDAŃSK

4. Adres ul. Kilińskiego 1/5

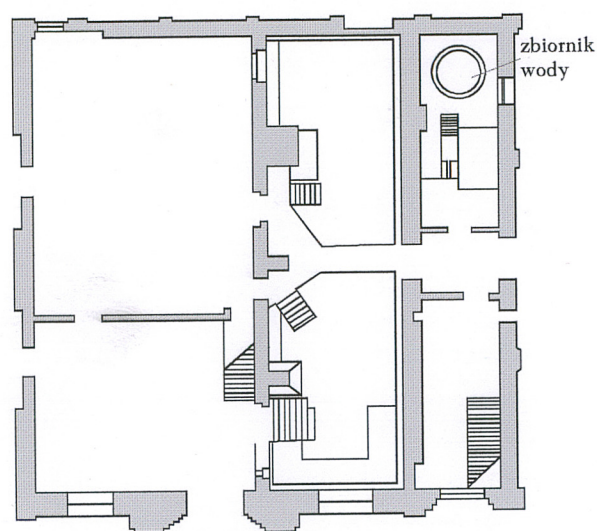
I kondygnacja – poziom dolny (rzut)

Obiekt oparty na rzucie prostokąta podzielonego na trzy segmenty: duży środkowy stanowiący właściwą warzelnię i dwa wąskie boczne - od północy magazyn podręczny, a od południa młyn słodowy; pierwotnie wejścia główne mieściły się: po zachodniej stronie w osi segmentu środkowego oraz w dłuższym boku segmentu południowego.

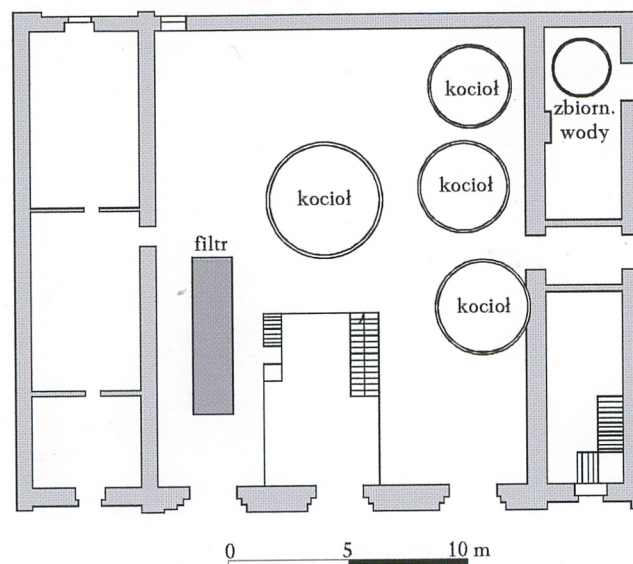
I kondygnacja – poziom górny (rzut)

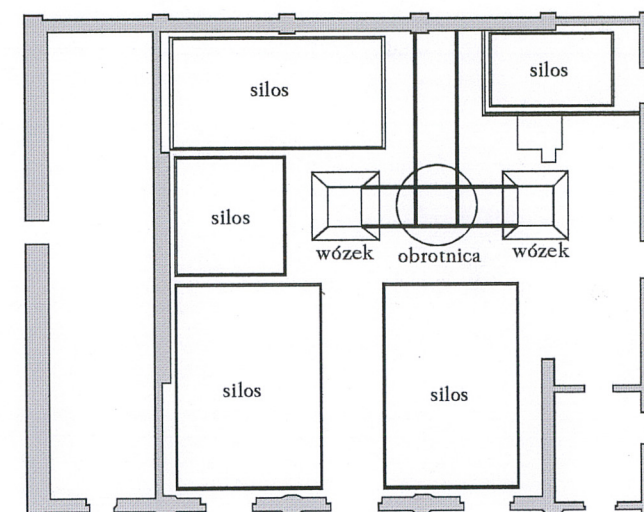
II kondygnacja (rzut)

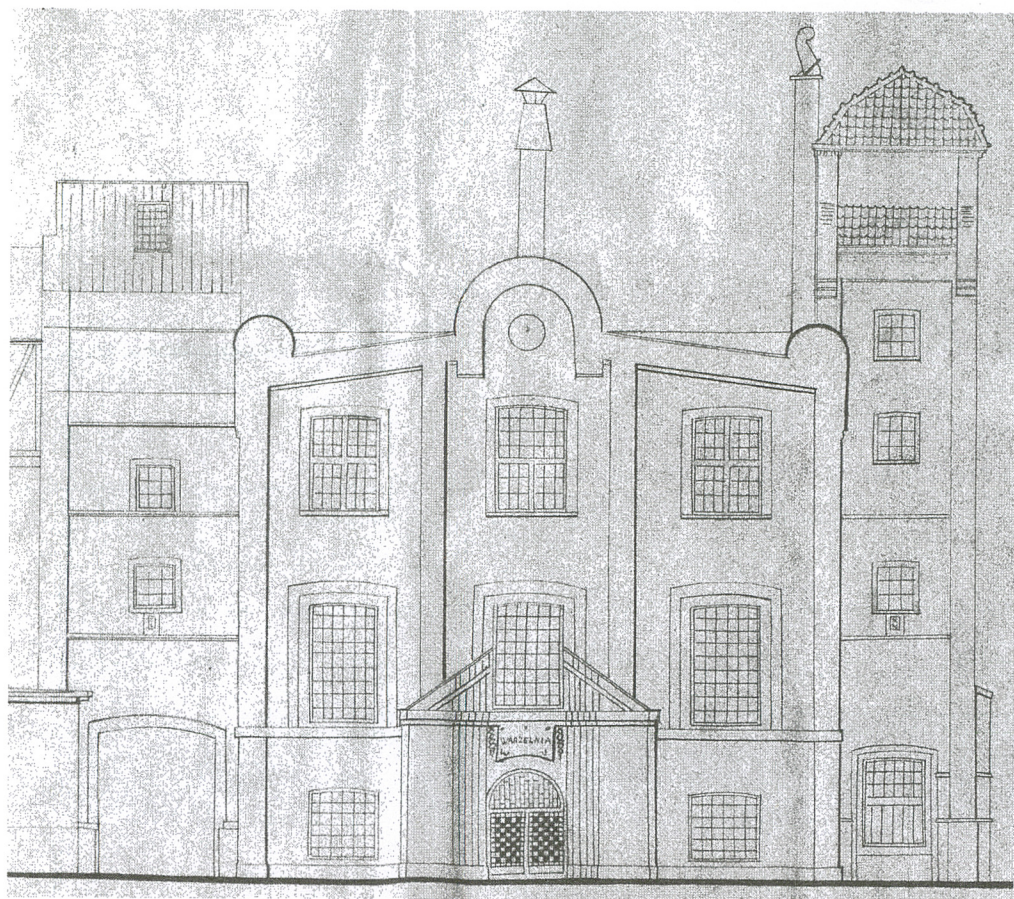
Warzelnia – elewacja

Pierwotne elewacje ceglane, płaszczyzny ścian z dekoracją ramową, podzielone lizenami na pionowe płyciny, podziały poziome zrealizowane przy pomocy fryzów międzykondygnacyjnych; elewacje zwieńczone attyką ze sterczynami na narożach; wejście główne w elewacji zachodniej (frontowej), portal z uskokowo wysuniętymi węgarami, zwieńczonymi przerwany gzymsem; wejście boczne od południa;

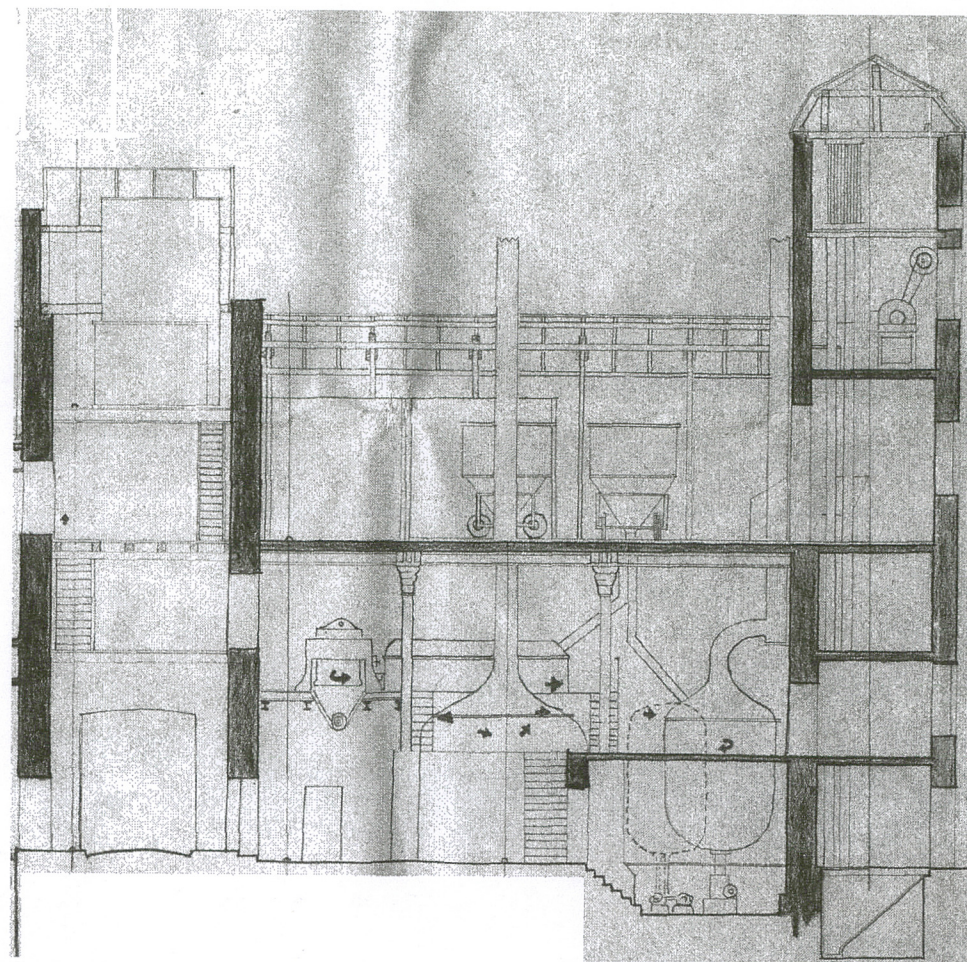
Warzelnia – przekrój

Młyn sześciokondygnacyjny, warzelnia dwukondygnacyjna (kondygnacje bardzo wysokie), magazyn czterokondygnacyjny, po nadbudowie tej samej wysokości co warzelnia; w pierwszej kondygnacji magazynu przejazd pod budynkiem;

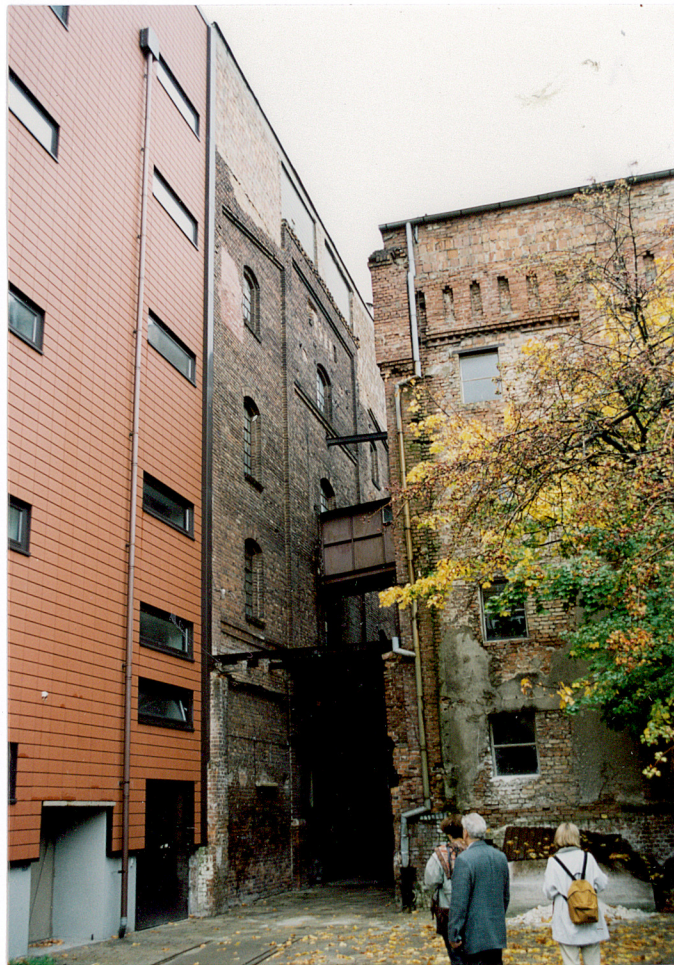
**elewacja południowa** - trójosiowa, trzy pionowe płyciny wydzielone dekoracją ramową z lizenami; wewnętrzne podziały poziome tworzą: fryz ząbkowy między pierwszą a drugą kondygnacją i fryz kostkowy (zachowany fragmentarycznie na górnej krawędzi płyciny środkowej); otwór wejściowy pośrodku;

1. Elewacja południowa młyna

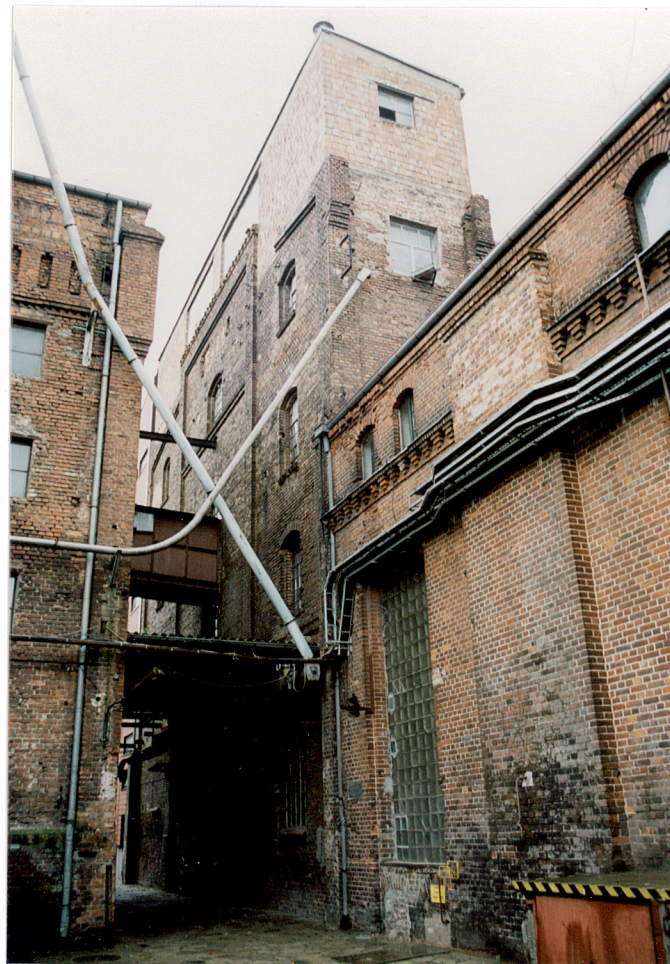
**elewacja wschodnia** - widoczna w niewielkim fragmencie ponad dachem maszynowni i w części przynależnej do magazynu -pięcioosiowa, ujęta lizenami i zwieńczona mocno wysuniętym gzymsem wspartym na uskokowych kroksztynach; w pierwszej kondygnacji części magazynowej prostokątny, opracowany płasko otwór przejazdu;

2. Elewacja południowa i wschodnia młyna

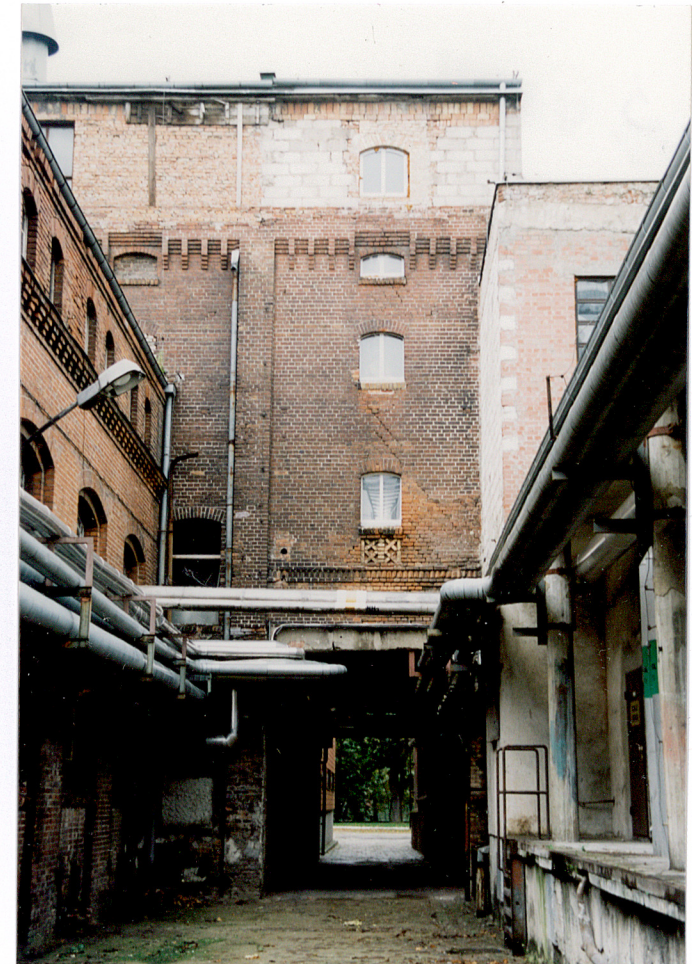
3. Elewacja wschodnia warzelni i magazynu

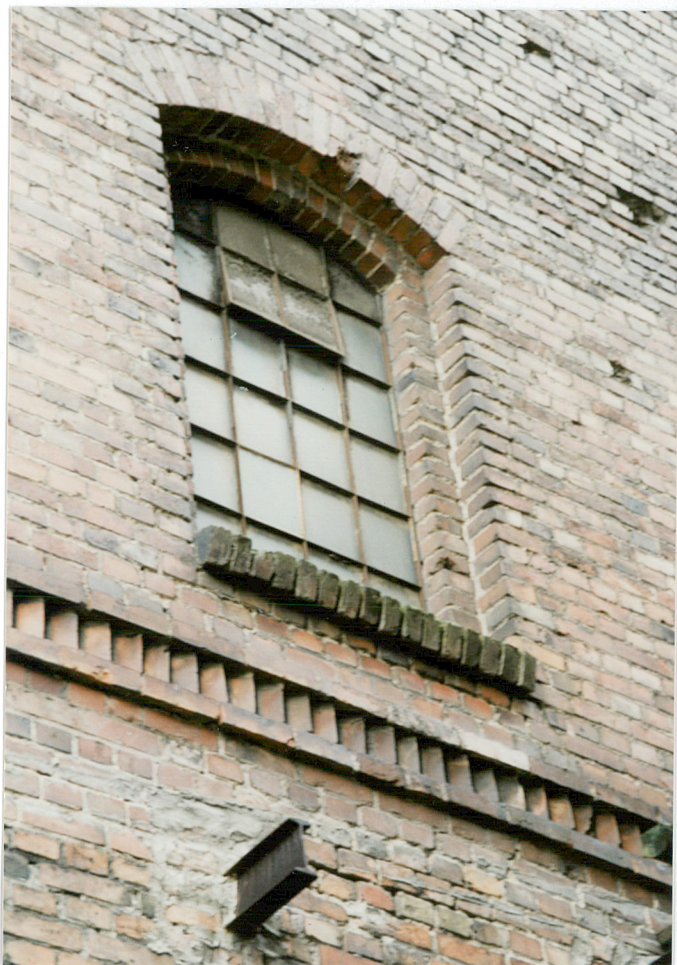
**otwory okienne młyna** - zachowane jedynie w elewacji południowej; opracowane w cegle, prostokątne o uskokowo rozglifionym ościeżu, zamknięte łukiem odcinkowym, parapety ustawione pulpitem; w najwyższej kondygnacji - okna z luksferów;

4. Okno w elewacji południowej

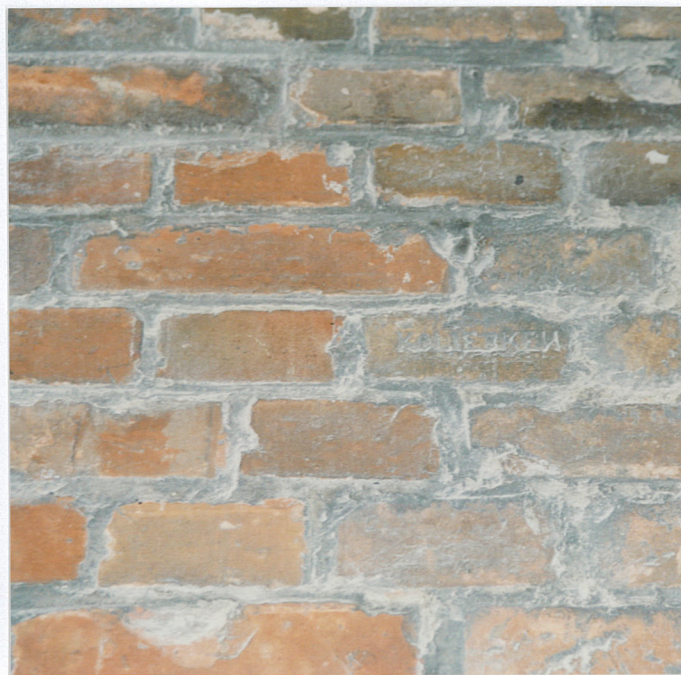
**ściany zewnętrzne** - murowane z cegły pełnej (cegielnia w Kolibkach - "Koliebken") znormalizowanej na zaprawie wapiennej;

5. Wątek ceglany - cegła z Kolibek

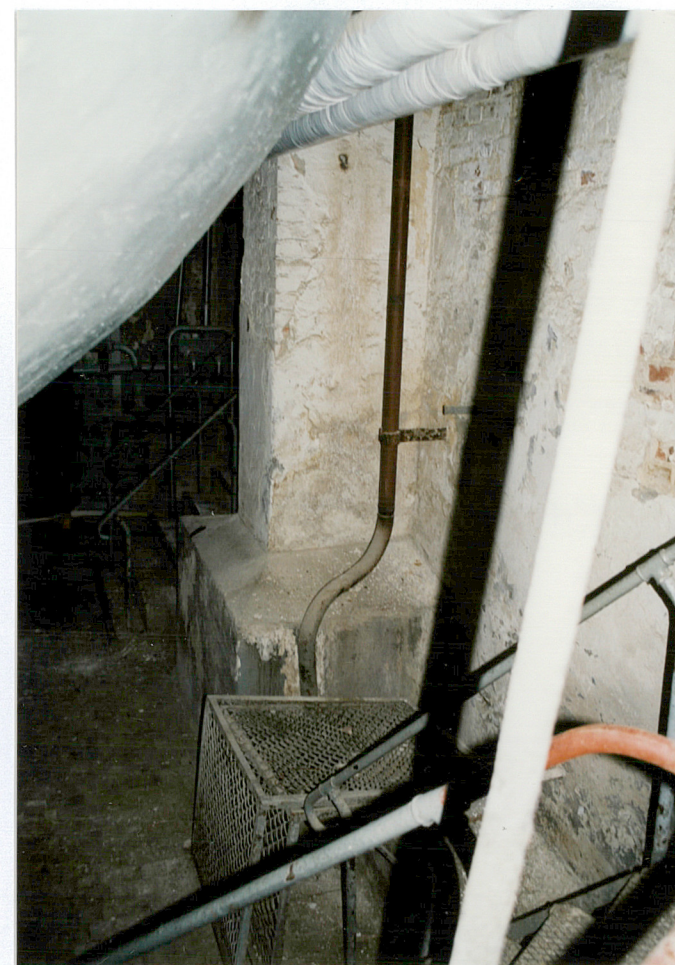
**fundamenty** - prawdopodobnie kamienne, ławy fundamentowe ceglane;

6. Odslonięty fragment ławy fundamentowej

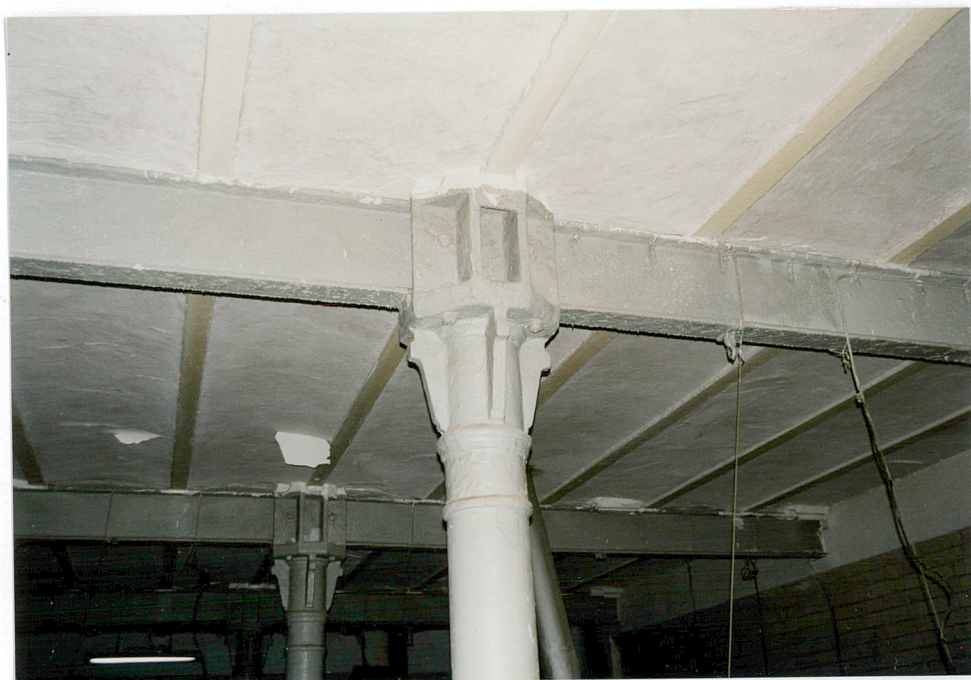
**stropy** - ceramiczne, tynkowane, odcinkowe na belkach stalowych, podciąg stalowy, podpory - słupy żeliwne o średnicy 30 cm z ozdobnymi głowicami; nad ostatnią kondygnacją stropodach z prostokątnych elementów prefabrykowanych (płyty korytkowe) wsparty na współczesnych podporach metalowych z kratownicami;

7. Warzelnia - strop i podciąg z podporą

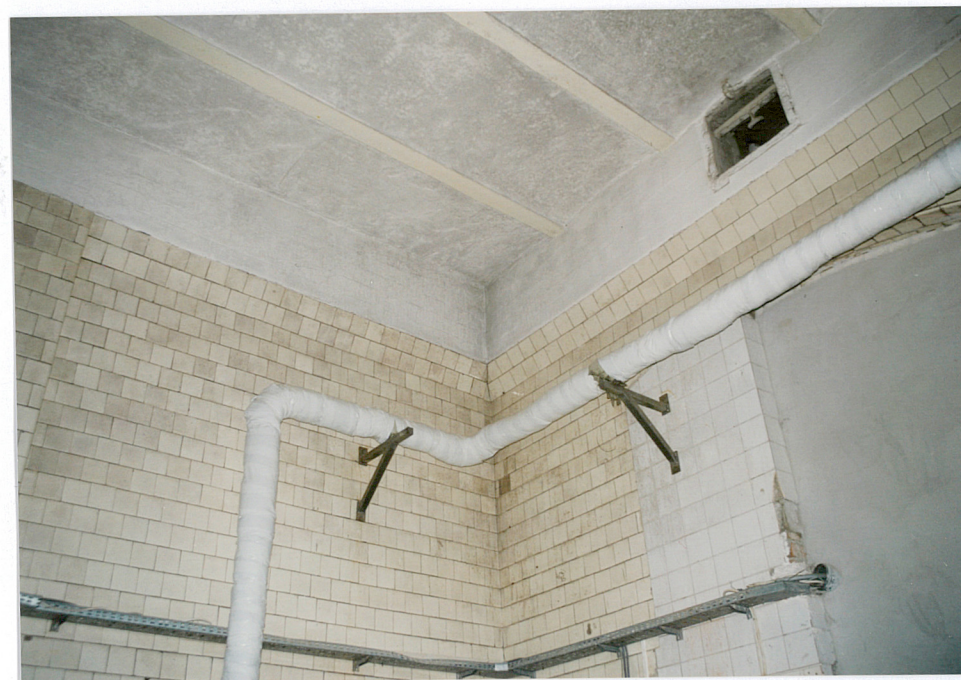
**ściany wewnętrzne** - ceglne, w pomieszczeniach warzelni obłożone glazurowanymi płytkami ceramicznymi w kolorze jasnokremowym; w pozostałych tynkowane;

8. Warzelnia - ceramiczna okładzina ścian

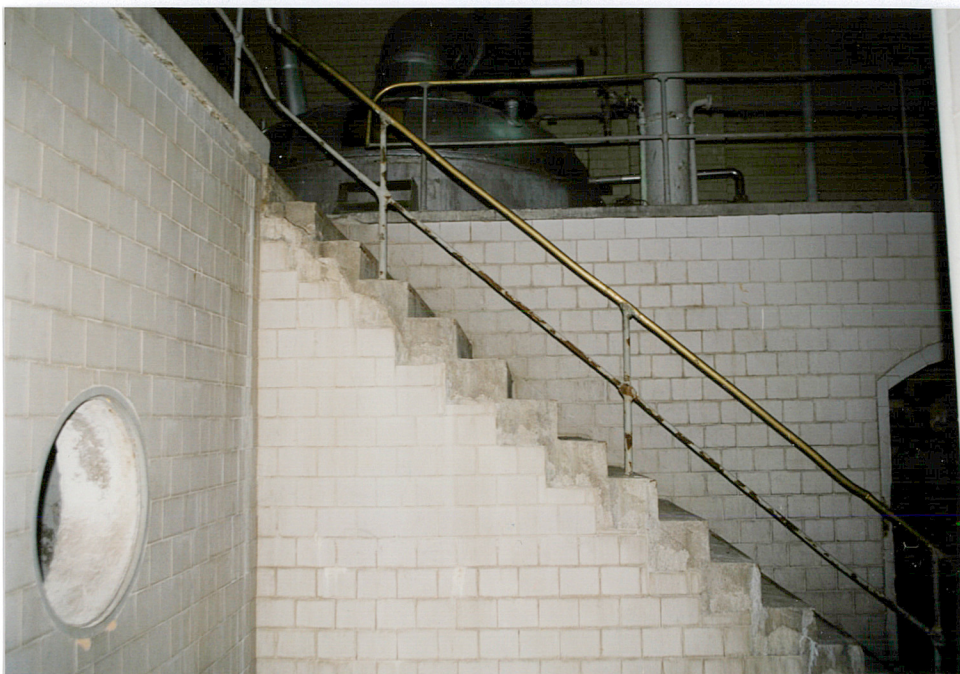
**schody wewnętrzne warzelni**: z poziomu dolnego na poziom kotłów - betonowe proste, jednobiegowe z metalową balustradą i mosiężną poręczą; schody z poziomu dolnego na poziom najniższy - proste, jednobiegowe, metalowe, (stopnie z metalowych płyt); w południowo-wschodniej części zachowane starsze schodki o żeliwnej, ażurowej konstrukcji (jeden ze stopni - ażurowa kratownica);

9. Warzelnia - schody na poziom kotłów

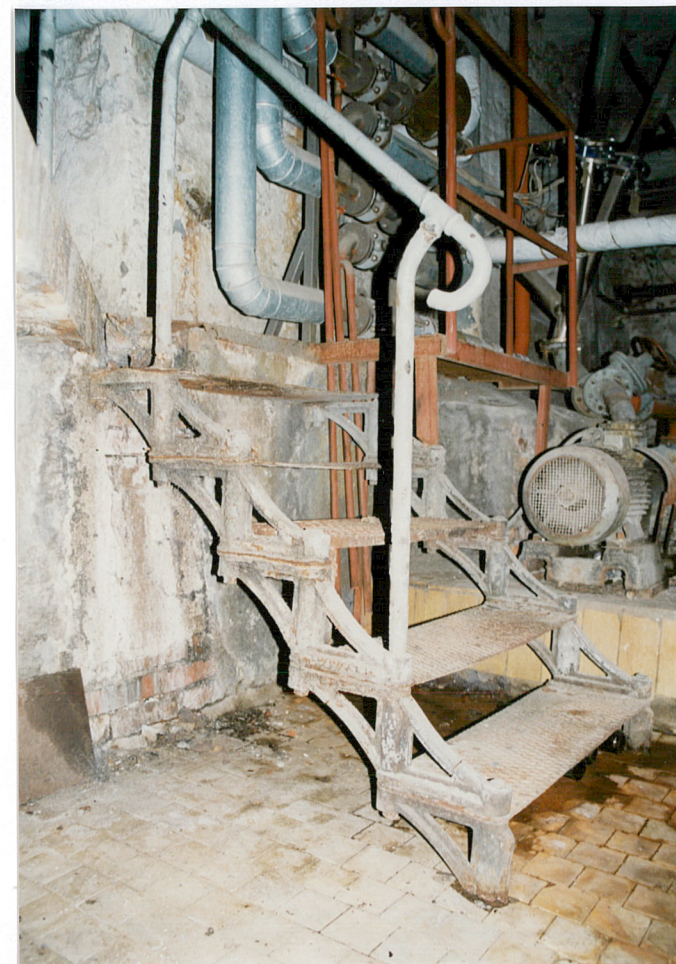
10. Warzelnia - metalowe schody na najniższy poziom

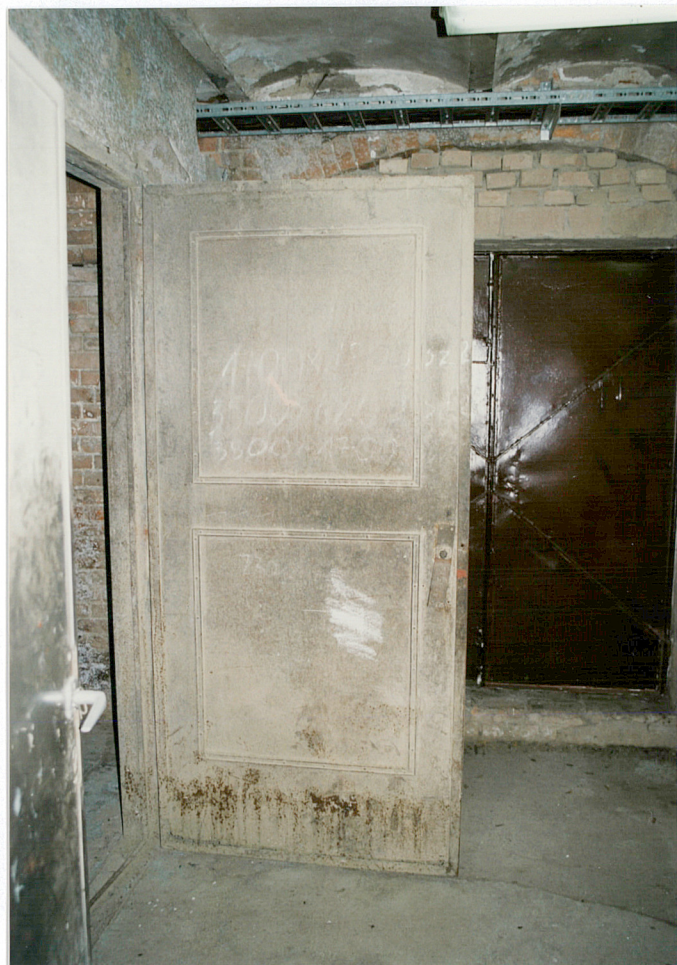
stolarka drzwiowa wewnętrzna - zachowane tylko dwa przykłady drzwi jednoskrzydłowych w najniższej kondygnacji młyna: metalowe (ognioodporne) z profilami imitującymi płyciny oraz drzwi drewniane, obite blachą; drzwi prowadzące na poszczególne kondygnacje młyna z nowej klatki schodowej - współczesne płytowe jednoskrzydłowe;

11. Młyn - metalowe drzwi

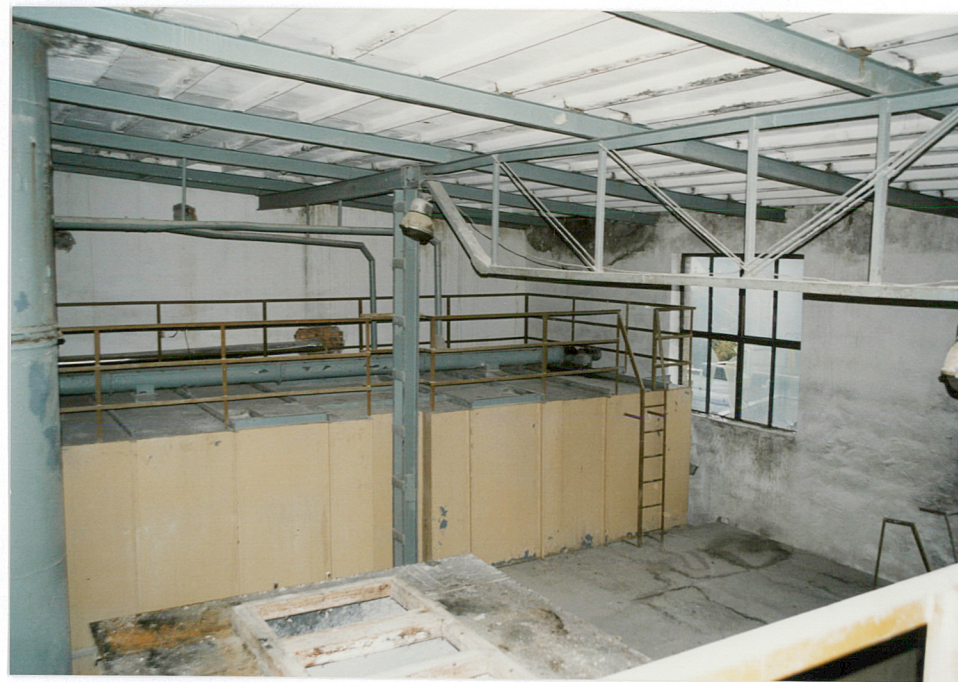
12. Warzelnia - najwyższa kondygnacja

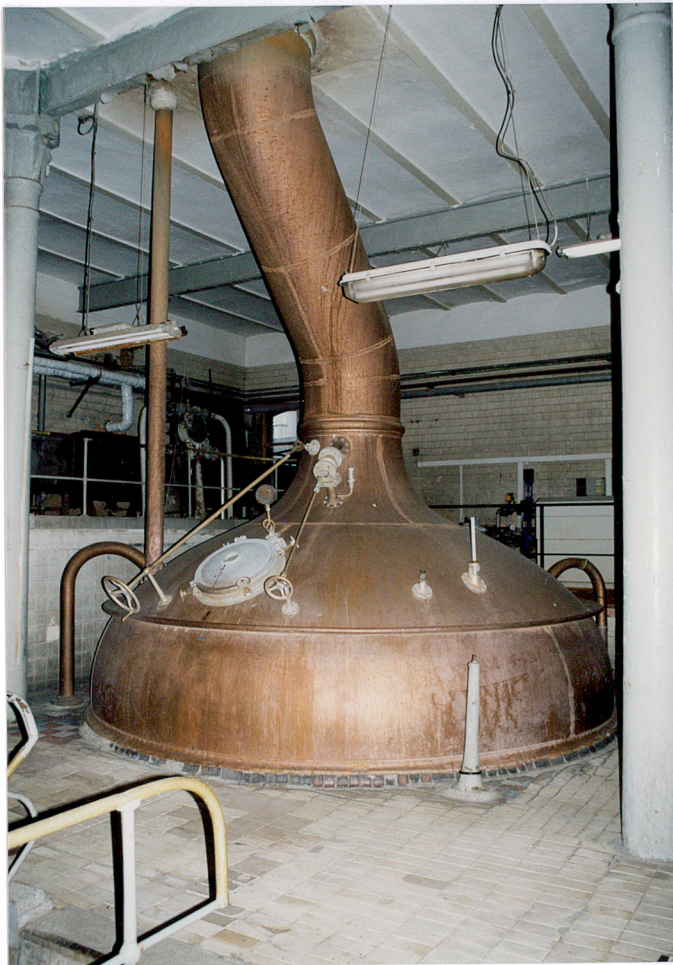
**warzelnia** - wnętrze przestronne z wysokimi kondygnacjami, które zależnie od potrzeb wynikających z procesu produkcyjnego, podzielone są podestami - platformami; zasadnicza część warzelni (kotły warzelne, filtry) mieści się w pierwszej kondygnacji na poziomie górnym i dolnym ( w części południowej wyodrębniony poziom najniższy); w drugiej, nadbudowanej kondygnacji mieszczą się prostokątne silosy słodowe, szyny i obrotnica do transportu wózka ze słodem; otworami zsypowymi w stropie międzykondygnacyjnym słoć wrzucany jest do kotłów stojących piętro niżej; zachowane 3 stalowe kotły warzelne i jeden miedziany kocioł do gotowania brzezki a także filtr zacierowy;

13. Warzelnia - miedziany kocioł do gotowania brzezki

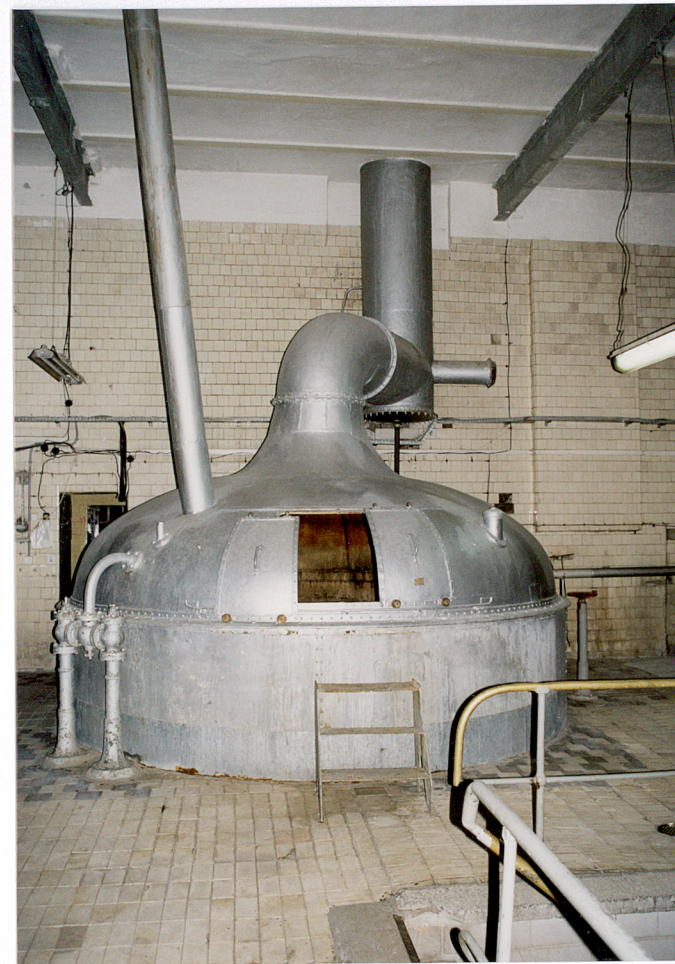
14. Warzelnia - metalowy kocioł warzelny

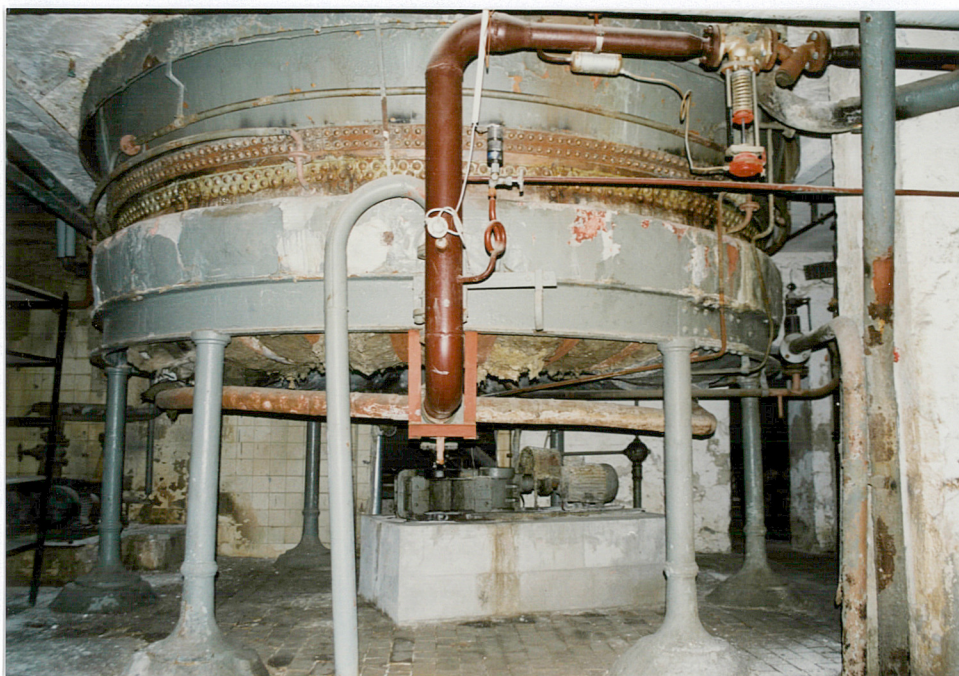
15. Dolna kondygnacja warzelni - spód kotła warzelnego

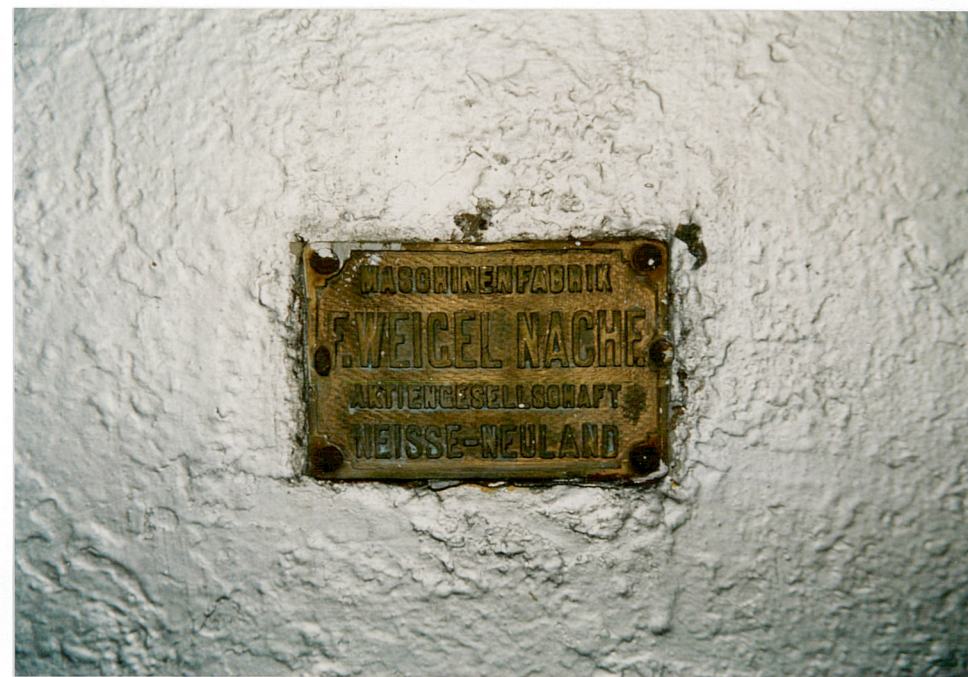
16. Kocioł warzelny - tabliczka z nazwą firmy
