1. Obiekt 825/2 BUDYNEK DYREKCJI D. WARSZTATÓW KOLEJOWYCH,
OB. OBIEKT NIEUŻYTKOWANY (w trakcie remontu kapitalnego)
na terenie ZAKŁADÓW NAPRAWCZYCH TABORU KOLEJOWEGO w likwi-
dacji i upadłości

2. Czas powstania
1911 r.

3. Miejscowość
GDAŃSK - PRZERÓB-
KA

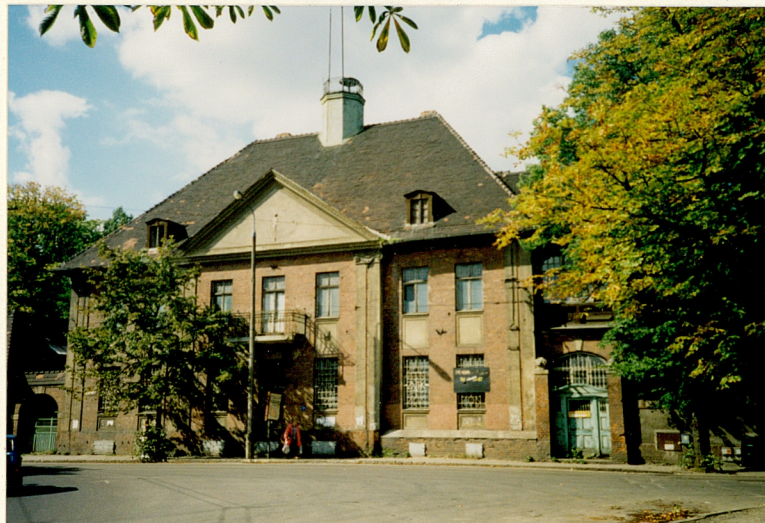
FOT. 1

- fot. 1 - elewacja frontowa (wschodnia)
 fot. 2 - elewacja południowa
 fot. 3 - elewacja północna
 fot. 4 - elewacja zachodnia
 fot. 5 - elewacja frontowa (brama poprzedzająca aneks północna)
 fot. 6 - elewacja frontowa (weranda północna)
 fot. 7 - elewacja frontowa (głowica pilastra ryzalitu frontowego)
 fot. 8 - elewacja frontowa (balkon ryzalitu frontowego)
 fot. 9 - elewacja frontowa (płycina podokienna w II-giej kondygnacji ryzalitu frontowego)
 fot. 10 - elewacja frontowa (okno w przyziemiu elewacji frontowej)
 fot. 11 - elewacja południowa (portal wejściowy)
 fot. 12 - " " " "
 fot. 13 - " " (płycina w II-giej kondygnacji wschodniej osi elewacji)
 fot. 14 - elewacja zachodnia (część północna)
 fot. 15 - elewacja zachodnia
 fot. 16 - elewacja zachodnia (krata w oknach przyziemia skrzydła południowego)

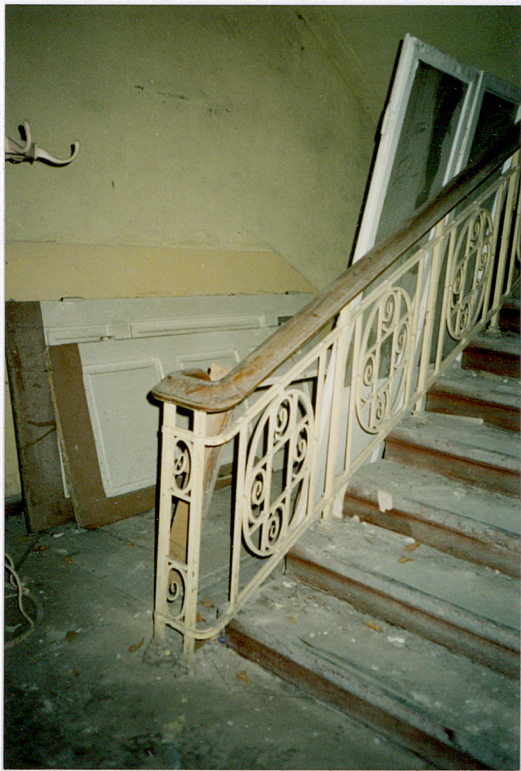
FOT. 17

- fot. 17 - balustrada klatki schodowej
 fot. 18 - drzwi pomiędzy przypuszczalnym d. podcieniem północnym a sienią klatki schodowej
 fot. 19 - drzwi z klatki schodowej na korytarz (II-ga kondygnacja - analogiczne zachowane w przyziemiu)
 fot. 20 - korytarz przyziemia (wymieniony strop)
 fot. 21 - remontowany strop korytarza II-giej kondygnacji
 fot. 22 - drzwi do pokoju biurowego
 fot. 23 - ob. ścianka działowa, pierwotnie przypuszczalnie zachodnia ściana zewnętrzna w II - giej kondygnacji przybudówki północnej.
