Nr 8890 POMORSKIE

MAŁA KUŹNIA (?) D. WARSZTATÓW KOLEJOWYCH,
OB. NARZĘDZIOWNIA p.p. ZAKŁADÓW NAPRAWCZYCH TABORU
KOLEJOWEGO w likwidacji i upadłości

lata
1910 - 1920

G D A Ń S K - P R Z E R Ó B -
K A

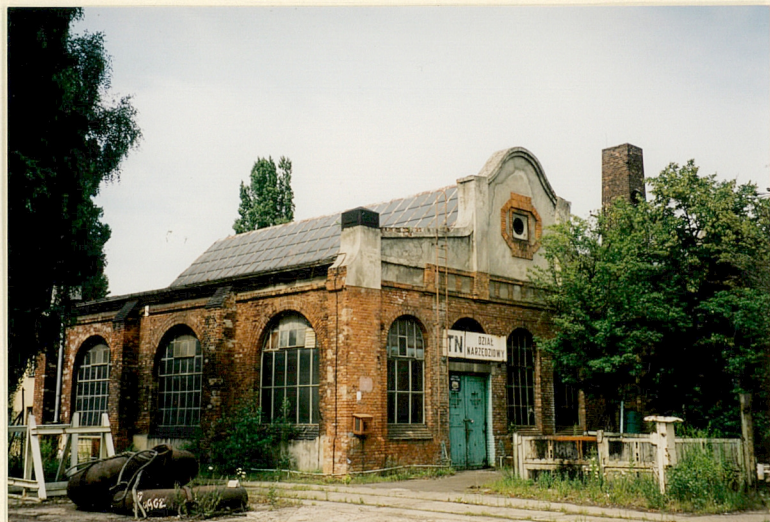
FOT. 1

- fot. 1 - elewacje wschodnia (frontowa) i południowa
- fot. 2 - " " " wraz z widocznym zachowanym dźwigiem portalowym
- fot. 3 - " " " "
- fot. 4 - " " " (wrota do hali południowej)
- fot. 5 - elewacja zachodnia
- fot. 6 - wnętrze hali południowej
