KOTŁOWNIA D. WARSZTATÓW KOLEJOWYCH
OB. KOMPRESOROWNIA, STACJA UZDATNIANIA WODY, WARSZTATY

lata
1910 - 1920

GDAŃSK - PRZERÓBKA

ul. Siennicka 25

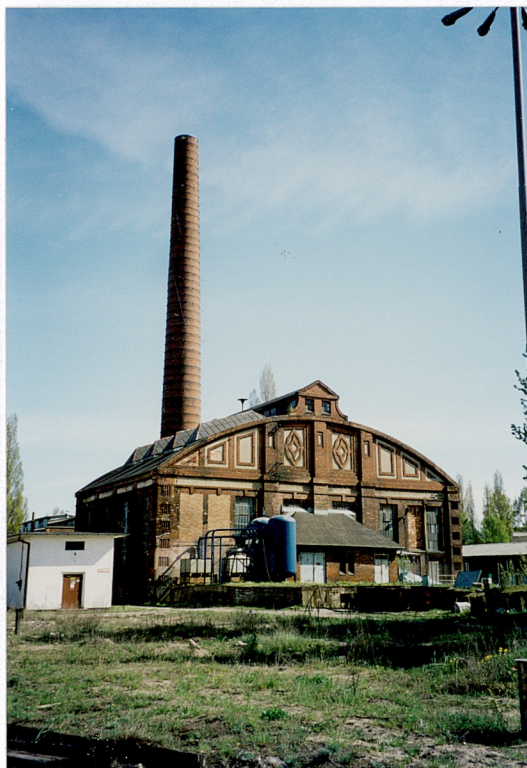
FOT. 1

- fot. 1 – elewacja zachodnia części zachodniej
- fot. 2 – elewacja południowa części zachodniej
- fot. 3 – elewacja południowa części zachodniej
- fot. 4 – elewacja wschodnia części zachodniej
- fot. 5 – elewacja wschodnia części zachodniej
- fot. 6 – elewacja południowa części wschodniej
- fot. 7 – balustrada rampy w elewacji z fot. 6
- fot. 8 – elewacja wschodnia części wschodniej
- fot. 9 – elewacja północna części wschodniej
- fot. 10 – szczyt elewacji zachodniej i wschodniej części zachodniej
- fot. 11 – szczyt elewacji wschodniej części wschodniej

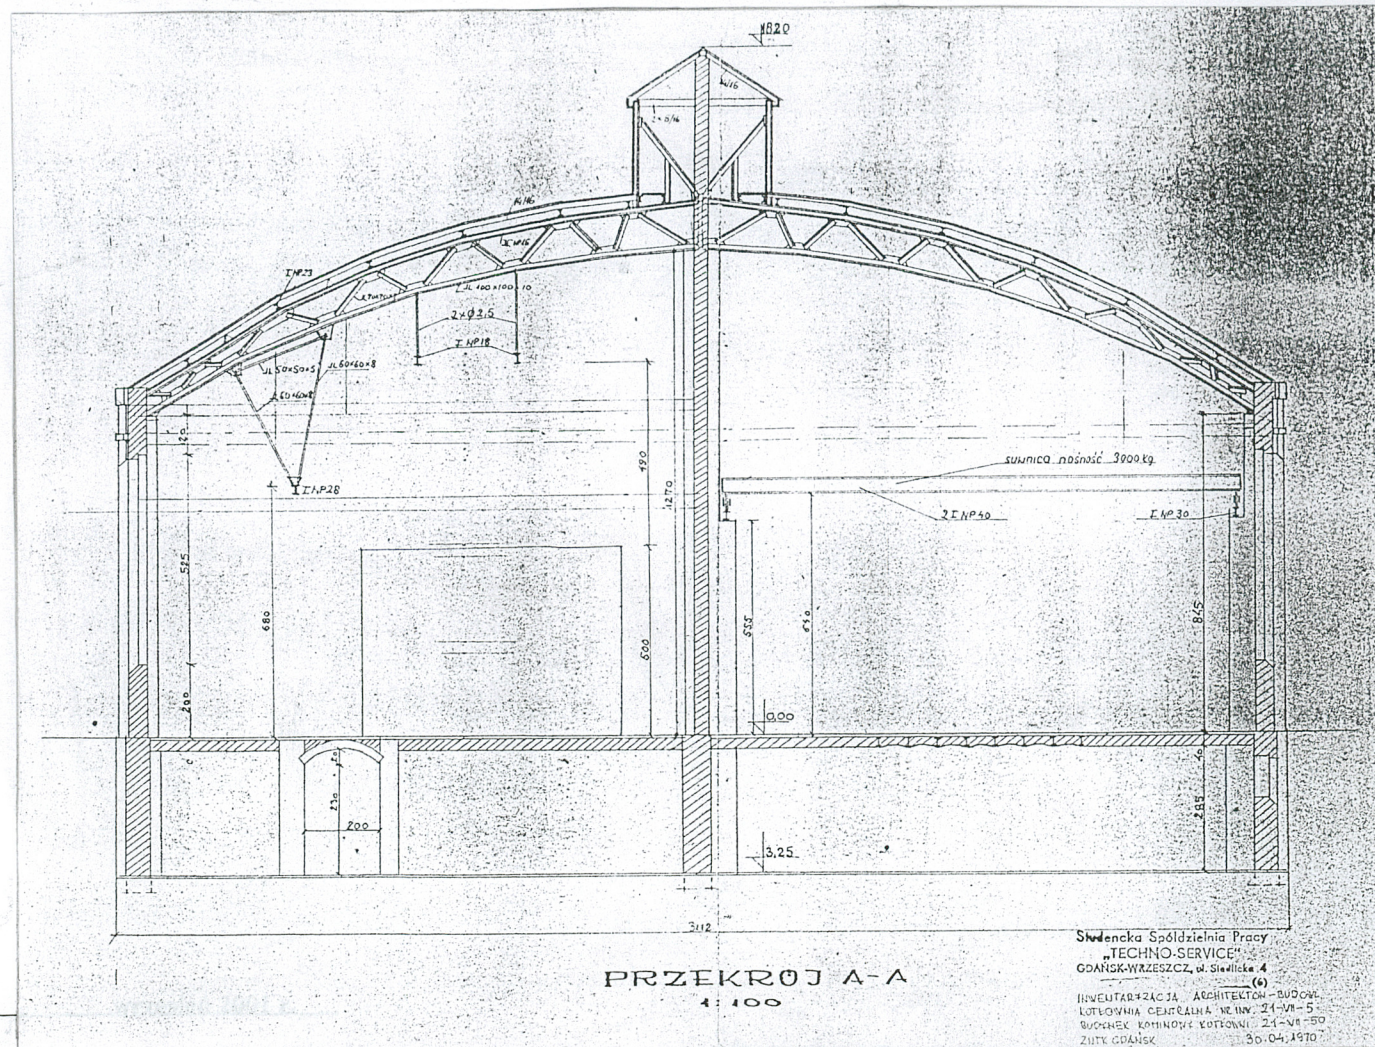
RZUT: W rzucie czytelne dwie założone na planie prostokąta, zestawione wzajemnie prostopadłe części, odpowiadające w przestrzeni dwóm zróżnicowanym kubaturowo budynkom. Człon zachodni większy, 2-traktowy, mieszczący w każdym z traktów po jednej hali. Z części wschodniej hali północnej wydzielony 3-kondygnacyjny trakt mniejszych pomieszczeń warsztatowo – socjalnych; podobny 1-kondygnacyjny trakt wydzielony wtórnie w hali południowej. Człon wschodni węższy i niższy, w jego centralnej części usytuowany jest komin o przekroju kolistym (średnica około 5 m); wokół komina pomieszczenia warsztatowe. W części wschodniej budynku kominowego wydzielony na całej szerokości trakt pierwotnie o przeznaczeniu socjalnym względnie mieszkalnym (być może mieszkanie palacza? – dokładnie nie udało się ustalić).

KANAL PODZIEMNY

- # KALENICY ŚWIETLIKA = 18,2 M
- # KALENICY SKRZYDEŁA WSCHODNIEGO ~ 13 M

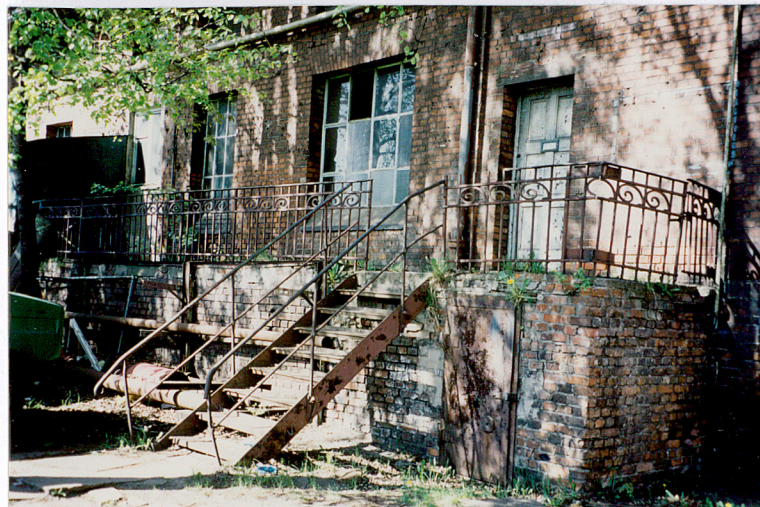
FOT. 7

schody: - rampy zewnętrzne na podmurówce ceglanej, schody betonowe. Wzdłuż elewacji południowej części wschodniej zachowana ozdobna, kuta balustrada rampy; na rampę prowadzą współczesne, drabiniaste stalowe schody 1-biegowe.

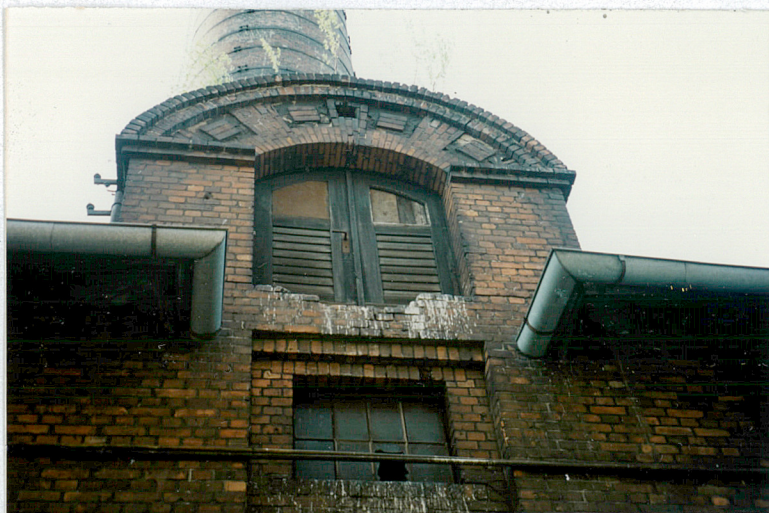
FOT. 11

Elewacja wschodnia 3-osiowa, poszczególne osie wyznaczone przez prostokątne blendy wysokości pełnej kondygnacji. W każdej z blend w przyziemiu okno 2-skrzydłowe, wyżej pod okapem dachu otwór wentylacyjny j.w. W osi środkowej okap dachu przerwany przez 1-osiowy szczyt, zlicowany z licem elewacji, zwieńczony odcinkowym naczółkiem. W osi szczytu odcinkowo domknięty otwór drzwiowy z drzwiami o zachowanej stolarce; naczółek wieńczący szczyt wsparty na ceglanym gzymsie odcinkowym, w jego polu dekoracja z cegieł w układzie wahlarzowym.

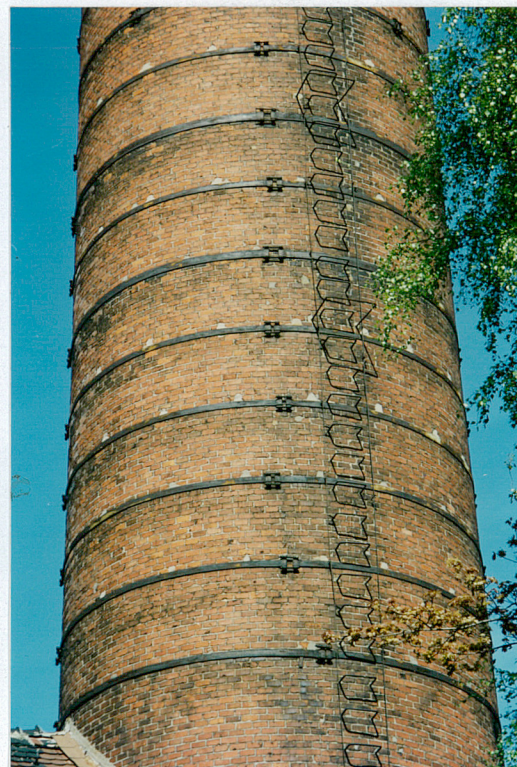
FOT. 12

Obecny komin kotłowni jest niższy o około 5 m od pierwotnego – uległ zniszczeniu na pocz. lat 80. od uderzenia piorunem.

Budynek zwieńczony wysokim dachem wielospadowym o wydatnym okapie wspartym na drewnianych, prostych kroksztynach. Z kalenicy dachu, centralnie wyprowadzony ceglany komin ze stalowymi obręczami.

- fot. 12 – komin
- fot. 13 – komin
- fot. 14 – hala południowa
- fot. 15 – hala północna
- fot. 16 – glazura w hali północnej
- fot. 17 – drzwi w ścianie zachodniej hali północnej
- fot. 18 – balustrada schodów do piwnicy (hala północna)
- fot. 19 – stolik przyścienny na jednym z filarów przy ścianie południowej hali północnej

18. Prace budowlane i konserwatorskie, ich przebieg i dokumentacja - lata 80. XX w. – naprawa pokrycia dachu - 1992 r. – demontaż górnej części komina zniszczonego przez uderzenie pioruna (cegły z rozbiórki zostały wrzucone do otworu kominowego)		19. Stan zachowania (fundamenty, ściany zewnętrzne, ściany wewnętrzne, sklepienia, stropy, konstrukcje dachowe, pokrycie dachu, wyposażenie i instalacje) - silne zawilgocenie murów piwnic i dolnej partii murów przyziemia - bardzo zły stan techniczny murowanych kanałów podziemnych (zwilgocenie murów i stropów, cegła o strukturze gąbczastej) . Kanały grożą zawaleniem.

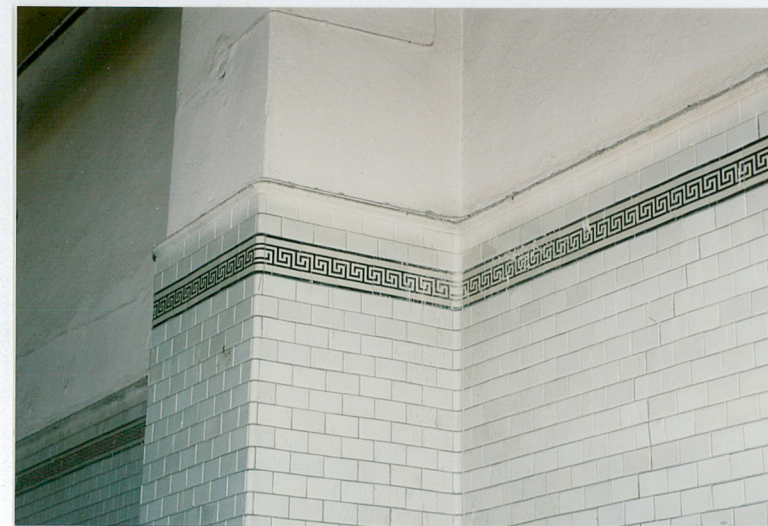
FOT. 16

Ściany hal od strony wnętrza licowane glazurą. W hali północnej glazura zachowana: białe, prostokątne płytki układane do wysokości około 3 m, w zwieńczeniu szlaczek o czarnym motywie meandrowym.

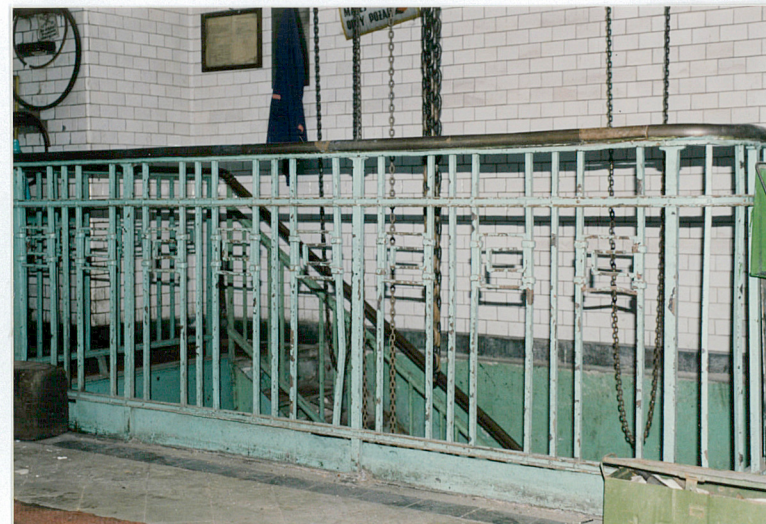
FOT. 18

- schody do piwnicy w hali północnej i schody w studzienkach zewnętrznych prowadzących do kanałów podziemnych stalowe, drabiniaste, 1-biegowe, prosta stalowa balustrada z prętów
- zachowana ozdobna, kuta balustrada o motywach secesyjnych wokół dużych otworów w posadzce przy ścianie południowej hali północnej
- schody do szatni na piętrze wschodniego traktu hali północnej betonowe, zabiegowe
