764/14. SZPITALNY, OB. DOM MIESZKALNY

1866r.

ul. 3 Maja 21a

1. Miejscowość Gdańsk  
ul. 3 Maja 21 a

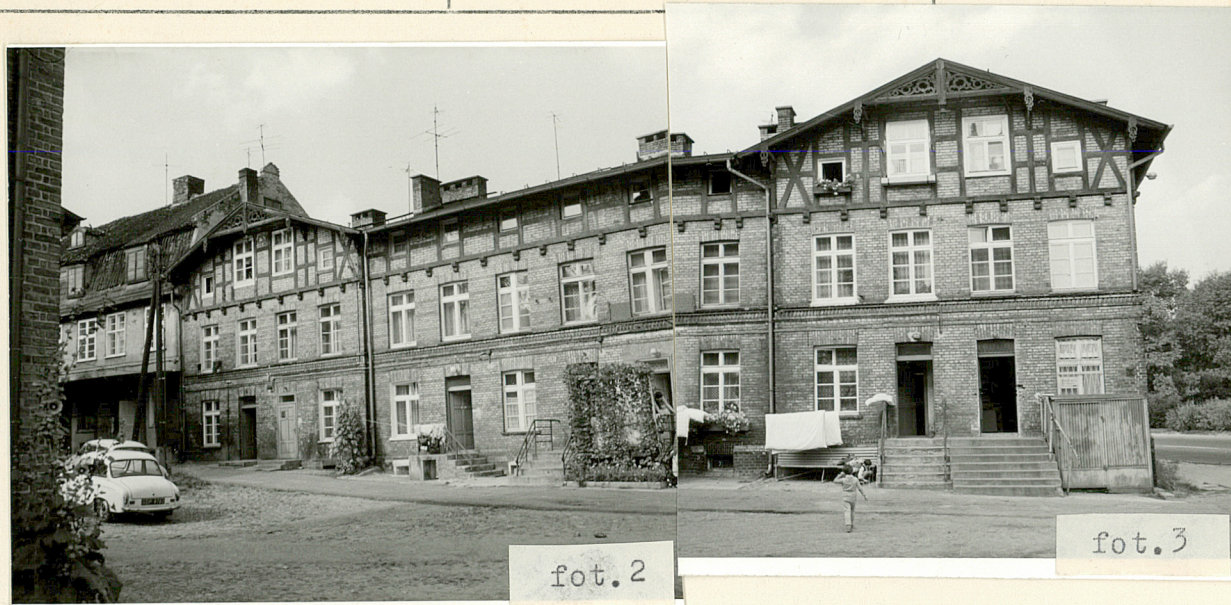
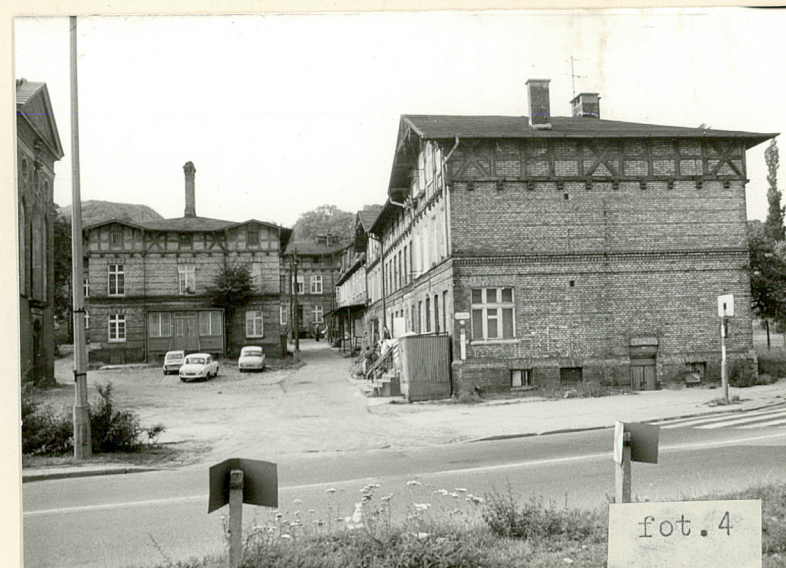
Elewacja frontowa /południowa/ zwrócona w stronę kościoła Bożego Ciała, skromnie zdobiona ceglanym fryzem między parterem i I p. /fot.8/ oraz wyeksponowanym drewnianym szkieletem poddasza z dekoracją snycerską /fot.6,7/ oraz datą budowy - 1866, umieszczoną w zakończeniach płatwi.

fot. 2, 3 = elewacja frontowa - południowa  
 fot. 4 = elewacja wschodnia  
 fot. 5 = elewacja północna  
 fot. 6 = szczyt z dekoracją snycerską  
 fot. 7 = drewniana szkieletowa konstrukcja  
 poddasza i okap dachu w elewacji  
 południowej  
 fot. 8 = fragment fryzu i nadproża  
 okiennego  
 fot. 9 = widok od płn.- wsch.

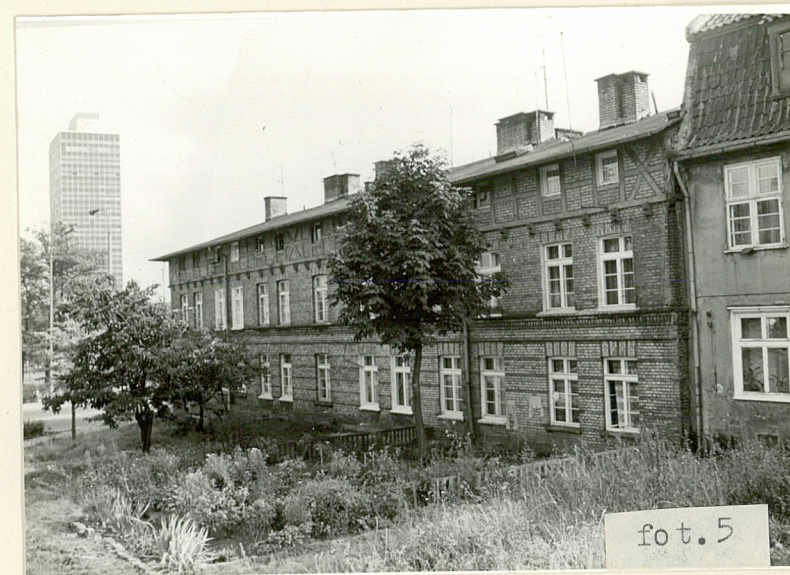
Elewacja północna /fot.5/ analogiczna, lecz bez drzwi i szczytów.

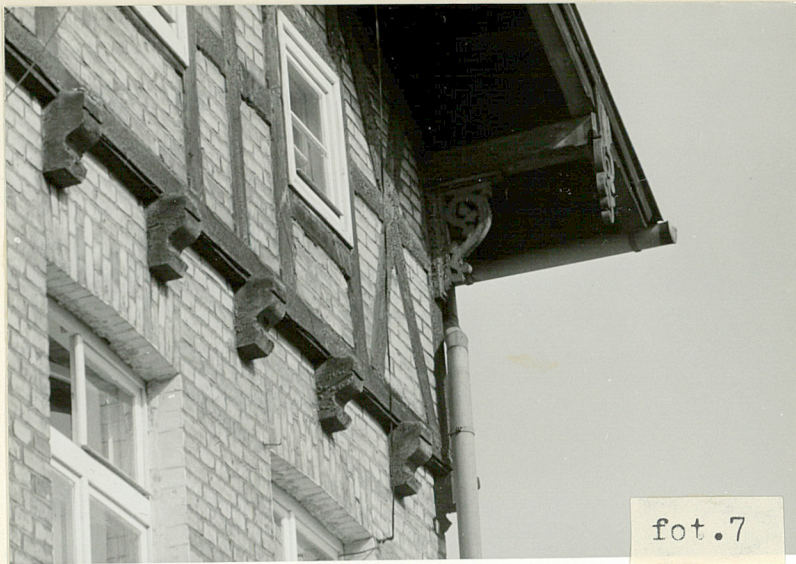
fot.7

Budynek murowany z cegły żółtej, o układzie krzyżowym, na cokole o szer. 1 cegły. Kondygnacja poddasza na szkieletie drewnianym /fot.2,3,7/. Stropy drewniane belkowe. Więźba dachowa drewniana, z dwoma symetrycznie rozmieszczonymi szczytami. Dachy dwuspadowe, kryte papą asfaltową, okap wysunięty ok. 1m za lico muru. Podłogi deskowe. Schody do budynku betonowe, wewnątrz schody drewniane, jednobiegowe, z 3 stopniami zabiegowymi.
