KARTA EWIDENCYJNA ZABYTEKÓW
ARCHITEKTURY I BUDOWNICTWA

Nr 8693
POMORSKIE

WILLA ob. PRZEDSZKOLE

GDAŃSK - LIPCE

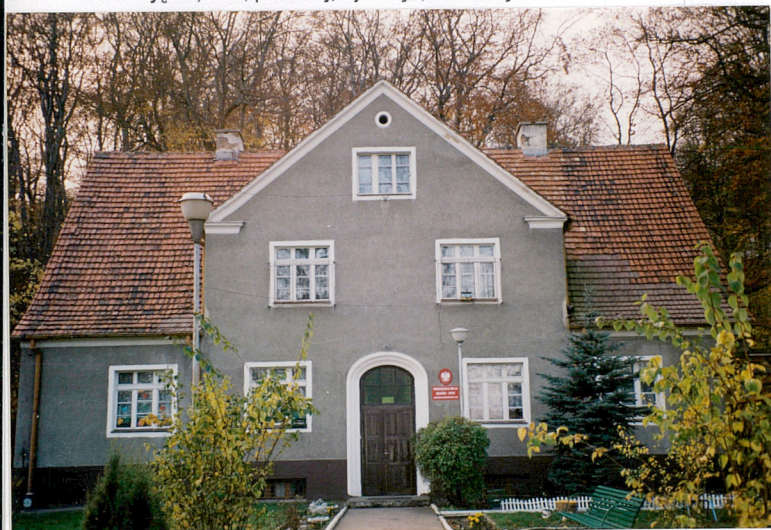
1. Frontowa – wschodnia, 1-kondygnacyjna z 2-kondygnacyjną wystawką na osi. Parter 5-osiwy – na osi środkowej drzwi, po obu stronach dwa trójdzielne okna, w partii cokołu okienka piwniczne. Na osi - drzwi główne w uskokowym portalu zamkniętym łukiem koszowym. Niższa kondygnacja wystawki 2-osiowa - osie utworzone przez okna analogicznie jak na parterze. W trójkątnym szczycie wystawki na osi okno trójdzielne 9-polowe, nad nim okrągłe okienko. Szczyt obwiedziony profilowanym gzymssem. Narożniki szczytu zaakcentowane odcinkami gzymsu będącego kontynuacją gzymsu pod – okapowego dachu wystawki. Pod okapem głównego dachu podobny gzyms podokapowy przechodzący

na krótkim odcinku na boczne elewacje budynku.

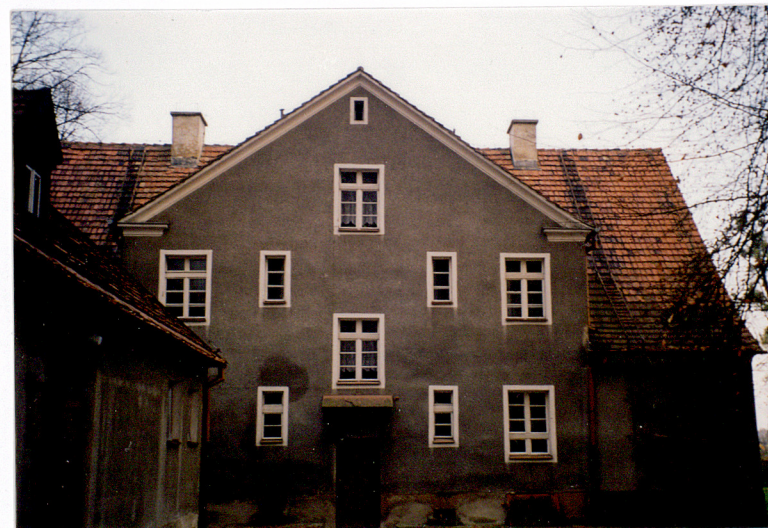
2. Elewacja tylna – zachodnia z szerokim pozornym ryzalitem przechodzącym w potężną wystawkę w partii dachu. Okna rozmieszczone w szerokości wystawki. W partii cokołowej dwa okienka piwniczne. Parter pięcioosiowy – na osi prostokątne drzwi, po obu stronach symetrycznie po 2 okna – wąskie jednodzielne i dwudzielne. Nad drzwiami na osi okno dwudzielne w poziomie półpiętra. W niższej kondygnacji wystawki okna analogiczne jak na parterze, wyżej na osi powtórzenie okna z półpiętra, w szczycie prostokątne okienko strychowe. Trójkątny szczyt obwiedziony profilowanym gzymsem analogicznie jak szczyt wystawki wschodniej.

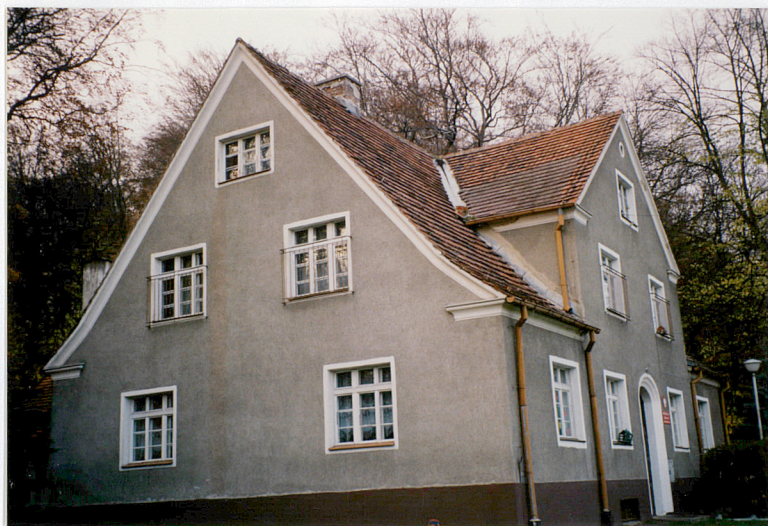
3. Elewacje boczne – północna i południowa rozwiązane identycznie – w poziomie parteru dwa okna trójdzielne, w szczycie w niższej kondygnacji dwa okna trójdzielne, czteropoziomowe, w zwieńczeniu okno trójdzielne trzypoziomowe. Trójkątne szczyty obwiedzione profilowanym gzymsem wspartym u podstawy szczytu na odcinkach gzymsu przechodzącego z elewacji podłużnych jako kontynuacja gzymsów podokapowych. Elewacje pokryte szarym tynkiem typu „baranek”. Okna obwiedzione płaskimi opaskami z gładkiego tynku, pomalowanymi na biało.

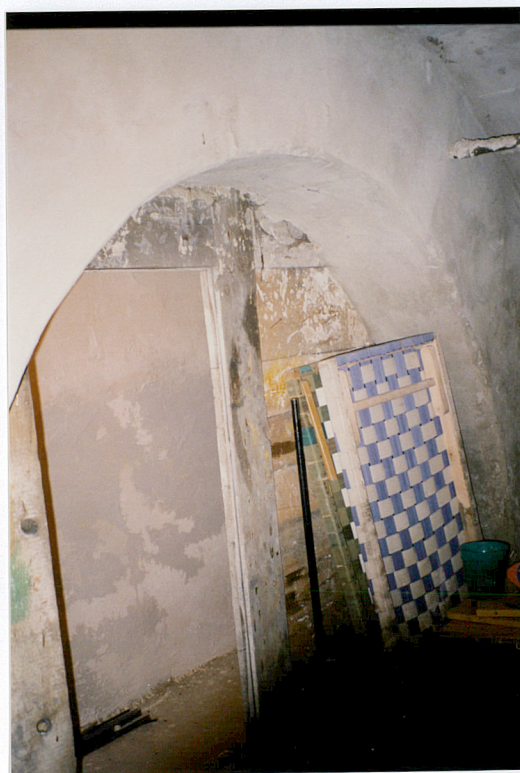
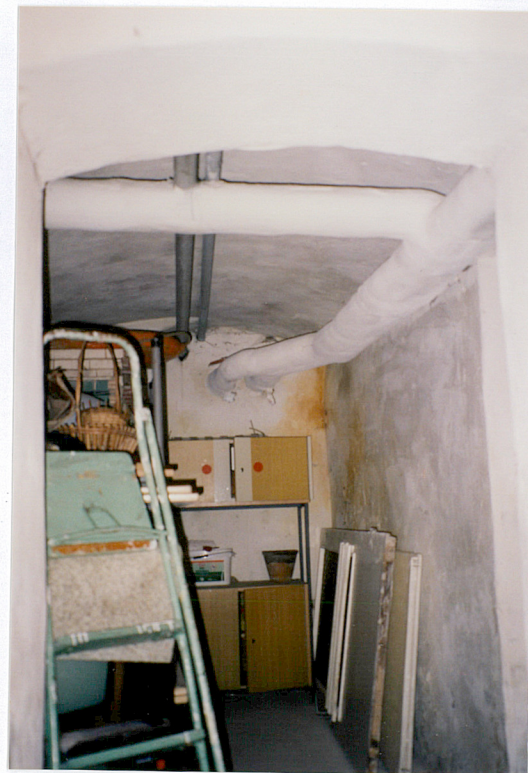
Konstanty Ferber – burmistrz Gdańska nabył majątek Lipce w r.1555. Obok zespołu dworskiego parkowego położonego po wsch. str. Kanału Raduni, powstał w XVIIw. zajazd zlokalizowany po zach. str. Kanału. Z dawnego zajazdu czytelne są fragmenty piwnic.

WNĘTRZE: Znacznie przebudowane w latach 80-tych dla potrzeb przedszkola. W piwnicy czytelne fragmenty XVII-wiecznej fazy budynku dawnego zajazdu – fragmenty ścian, sklepienia i łęk w trakcie frontowym.

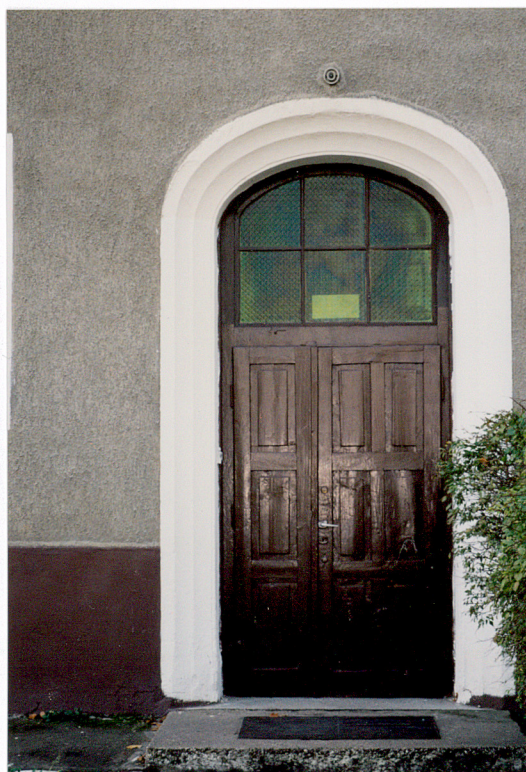
7.

1. Zewnętrzne główne – dwuskrzydłowe, płycinowe z sześciopolowym zamkniętym łukiem koszowym nadświetlem.
2. Zewnętrzne zachodnie – płycinowe, jednoskrzydłowe.
3. Wewnętrzne – współczesne, płycinowe.
4. W piwnicy deskowe, jednoskrzydłowe, współczesne.

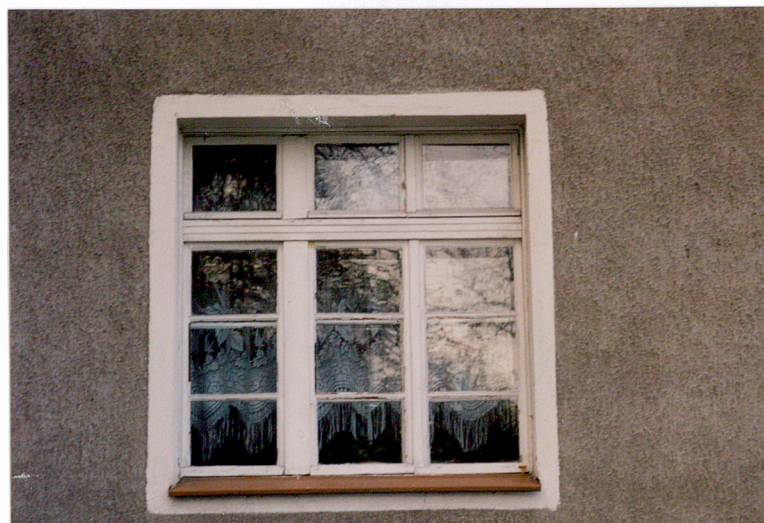
8.

OKNA: Wszystkie okna podwójne, skrzynkowe, otwierane do wnętrza, jedno, dwu i trójdzielne, wielopodziałowe z profilowanym ślemieniem i prostokątnym nadślemieniem. W szczycie wystawki frontowej okienko okrągłe.

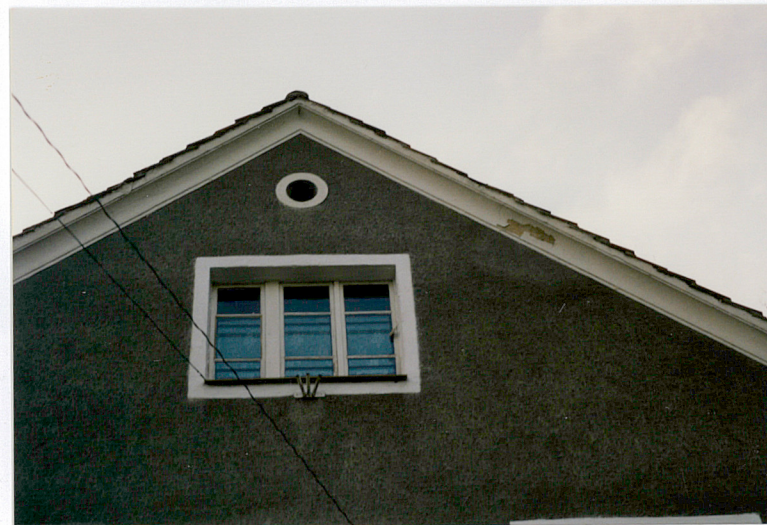
11.

BRYŁA: Parterowy, podpiwniczony z wysokim dachem dwuspadowym, w którym dwie kondygnacje użytkowego poddasza. W dachu na osi od frontu i w tylnej połąci szerokie wystawki wieńczące pozorne ryzality. Wystawki ustawione szczytowo do elewacji podłużnych, nakryte daszkami dwuspadowymi o kalenicach prostopadłych do kalenicy głównego dachu.
