DOM MIESZKALNY NR 10

pocz.XX w.

G D A N S K -

P R Z E G A L I N A

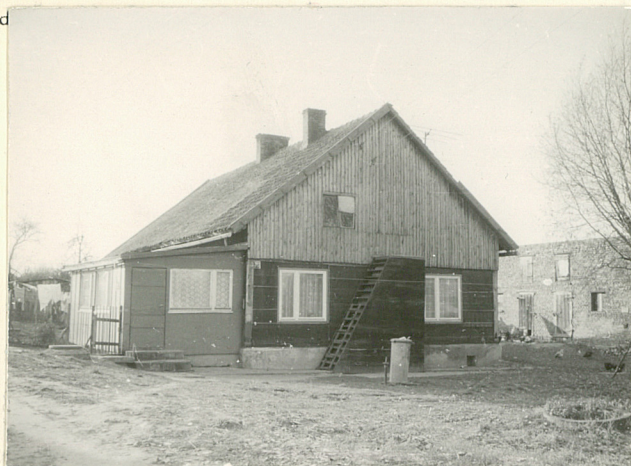
fot.1 Elewacja pn.-wsch.

Elewacja pn.-wsch.- w osi elewacji schody na strych (nieużytkowane), 2 okna dwuskrzydłowe ze stolarką współczesną. Ściana obita papą. Narożniki odeskowane. Szczyt odeskowany pionowo z oknem czteropółowym w części wsch.

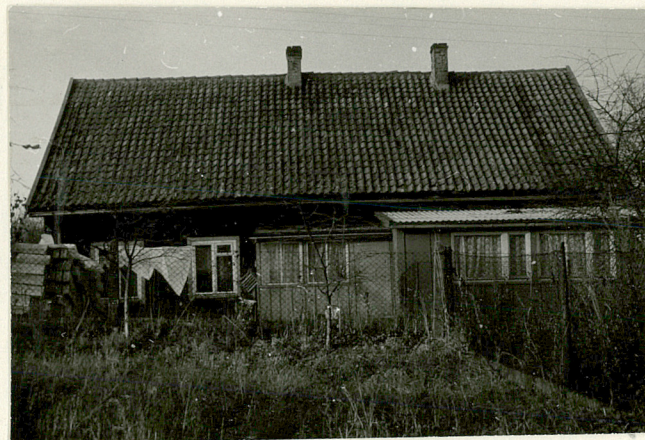
fot.2 Elewacja pd.-wsch.

Elewacja pd.-wsch. frontowa; 2 nierównej wysokości przybudówki zajmujące 2/3 elewacji z 4 oknami współczesnymi. 2 kominy niesymetrycznie umieszczone.

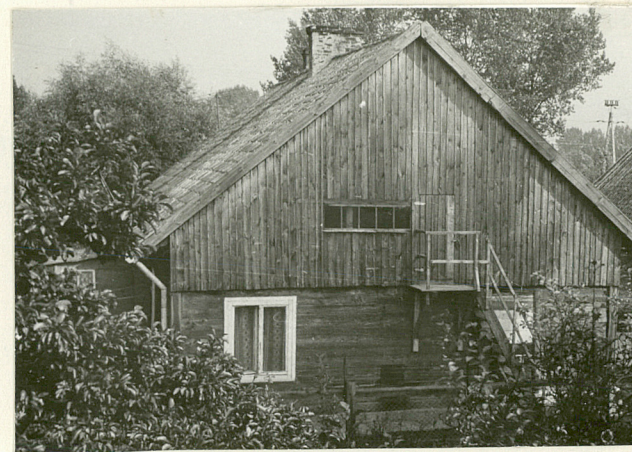
fot.3 Elewacja pd.-zach.

Elewacja pd.-zach. ; 1 okno dwuskrzydłowe, współczesne, jedno zamurowane. W części wsch. elewacji schody na strych. Szczyt odeskowany pionowo z pasem okienek doświetlających strych i z drzwiami na strych.

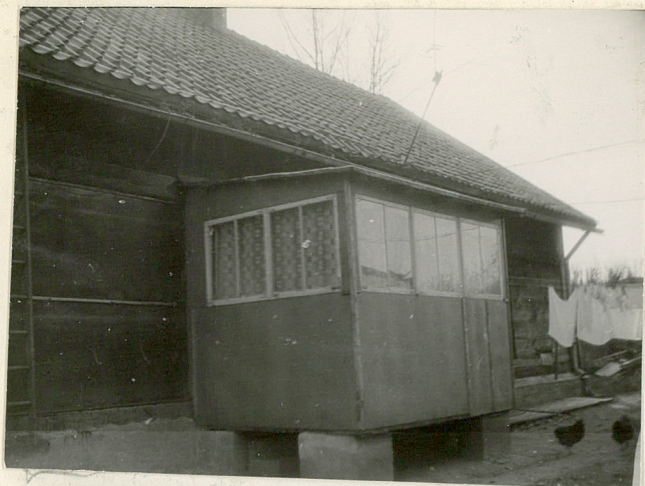
fot.4 Elewacja pn.-zach.

Elewacja pn.-zach.; w pn. części elewacji ściana obita papą i przeszkłona przybudówka, w zach. części elewacji 1 okno dwuskrzydłowe.
