Mała Zbrojownia

1643 - 45

GDAŃSK
Stare Przedmieście

pl. Wałowy 1

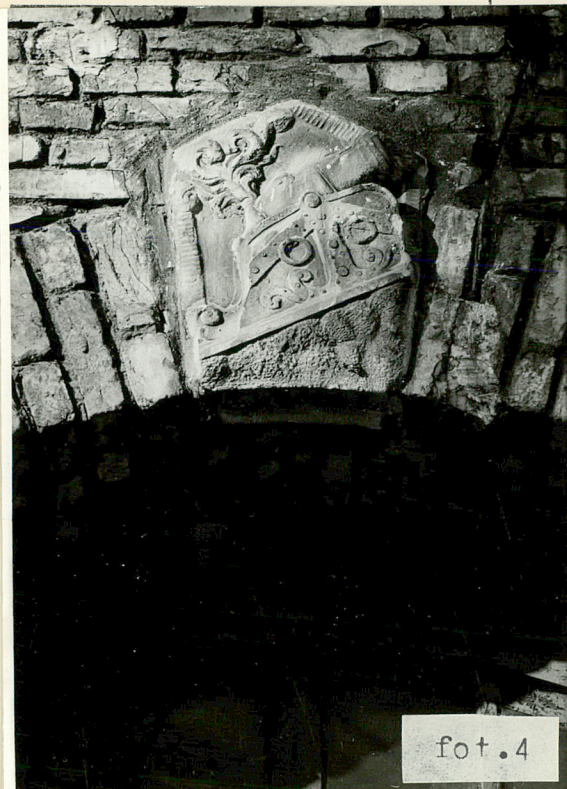
fot.4

Elewacje w całości licowane cegłą z licznymi dekoracjami kamieniarskimi. W elewacji wschodniej widoczne w licówce ślady przebudów /fot. 1, 2/. Niewielkie otwory okienne grupowane parami, obramienia okien wykończane piaskowcem /fot. 3/. W łękach bram wejściowych dekoracyjne zworniki kamienne /fot. 4 = pn., fot. 5 = południowy/. W osi elewacji wmurowana barokowa tablica z herbem Gdańska i datowaniem 1645. Widoczne resztki polichromii /fot. 5/.

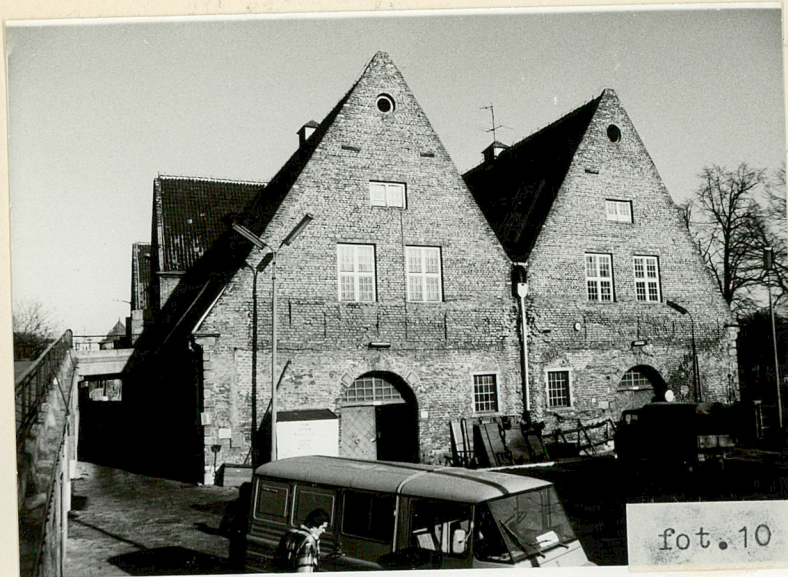
fot. 10

Elewacja pd. zwieńczona dwoma szczytami dachu /fot. 10, 11/. Naroża boniowane /fot. 12, 17/ pojedyncze okna w obramieniach kamiennych /fot. 15/. W parterze dwie bramy wejściowe dekorowane jak w elewacji wsch. /fot. 13, 14 = brama zach, fot. 16 = wschodnia/.

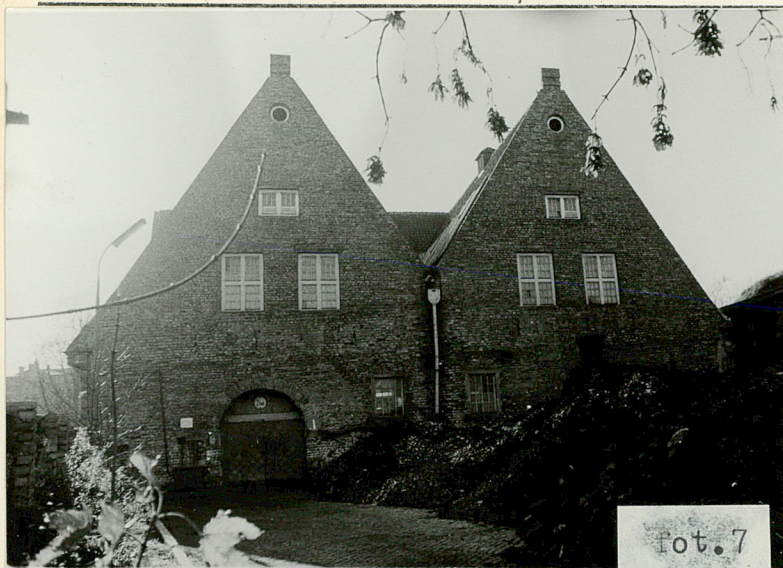
fot.7

Elewacja pn. kształtowana identycznie /fot. 7/. Podobne detale wystroju /fot. 8 = zwornik portalu wschodniego, fot. 9 = zachodniego/.

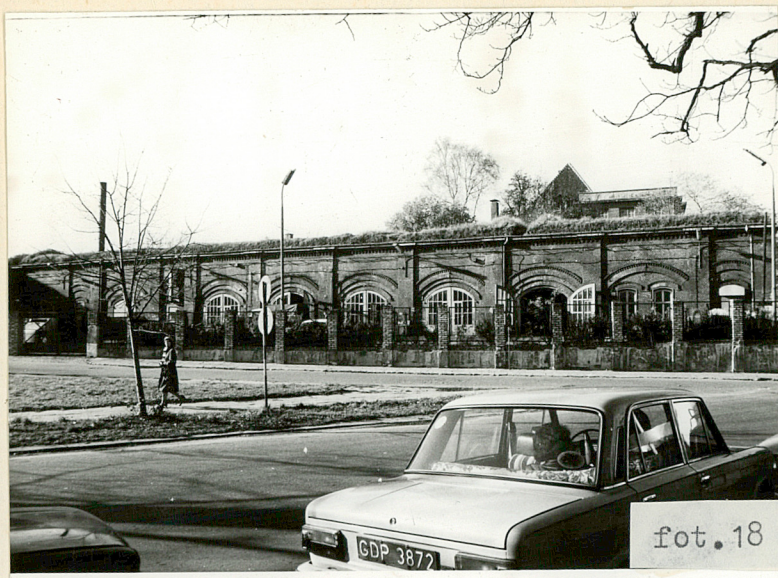
fot.18

Ok. roku 1886 wybudowano od strony pn. - zach. zbrojowni rząd magazynów i składów pograżonych w nasypie ziemnym /fot. 18, 19/ zachowując podobny w formie wystrój architektoniczny /fot. 20, 21/.
