1. Obiekt

DOM

BIELSKO-BIAŁA

ul. Cieszyńska 9

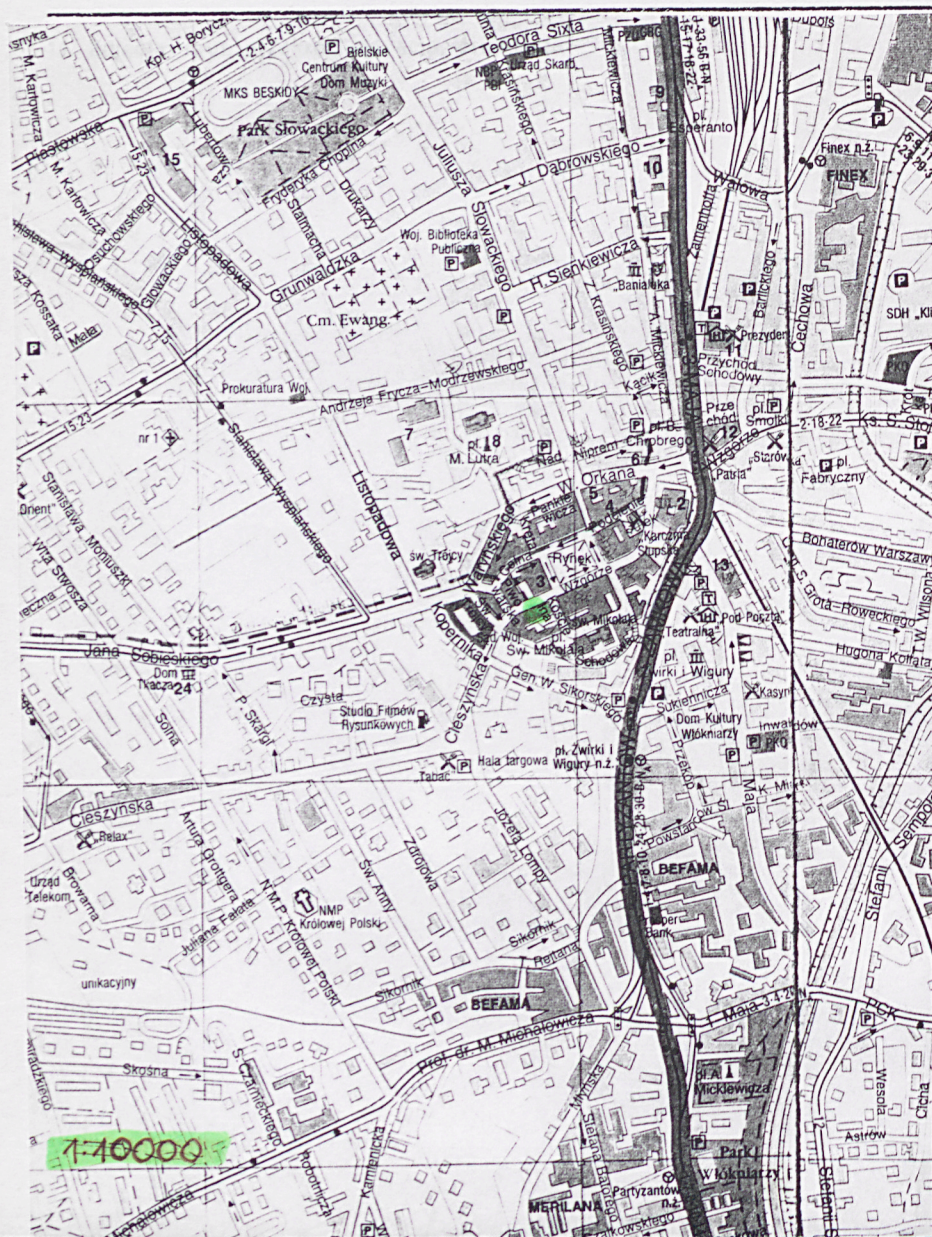
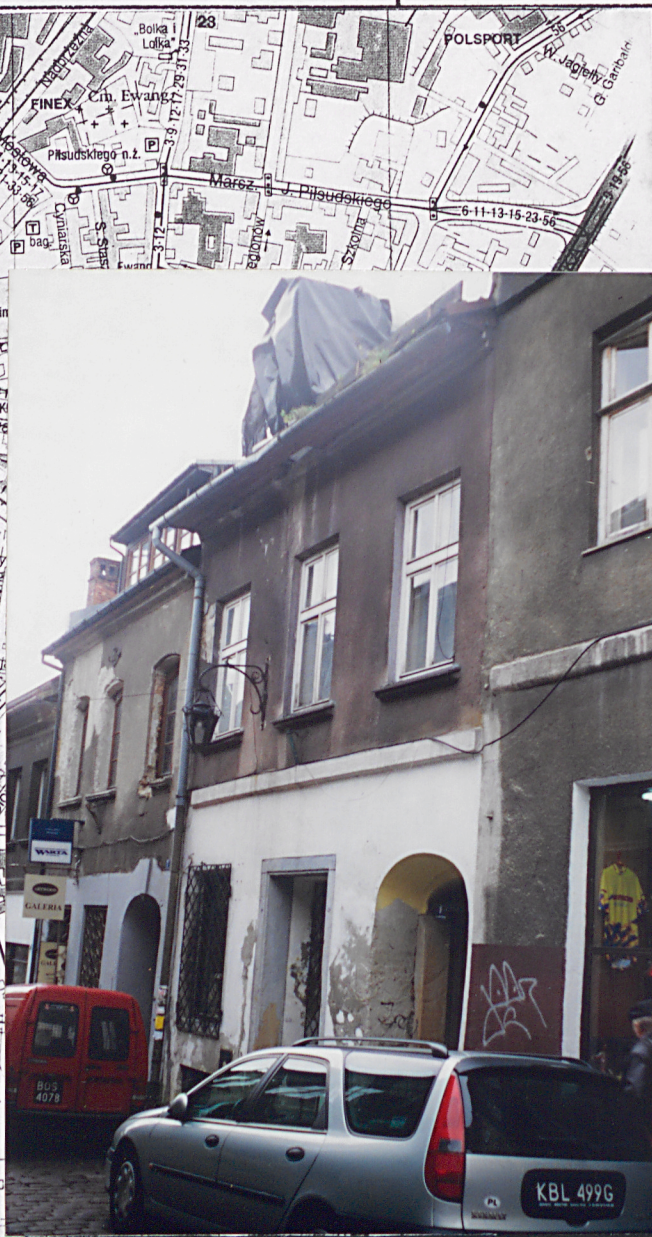
*Fasada* (nowszy tynk kropiony), zabrudzona, o skromnym wystroju architektonicznym: reszta profilowanego gzymsu wieńczącego, płaski gzyms między kondygnacjami; wnęka bramna w o arkadzie koszowej w niej portal kamienny (częściowo zabetonowany) o arkadzie segmentowej w której nadświetle; obramienie wejścia do sklepu kamienne, prostokątne. elewacja tylna: portal kamienny (wtórnie zatynkowany); nowy ganek drewniany, kryty nowy wykop z zewnętrznym wyprowadzonym wejściem do piwnic.; odsłonięty watek kamienny.

Cechy stylowe elewacji zatarte. Na powierzchni elewacji frontowej i od strony podwórza warstwa nakropku, zacierającego czytelność dekoracji architektonicznej. Do elewacji podwórzowej, na poziomie piętra, dobudowana weranda. Obramienia okienek piwnicznych pogrążone w chodniku. Zachowany zabytkowy portal kamienny z nadświetlem w dużym stopniu zużyty. Na powierzchni ciosów widoczne ubytki typu: ubicia, wykruszenia, spękania. Kamienne stopnie przed wejściem do budynku w dużym stopniu zużyte. Stolarka okien i drzwi wtórna, bezstylowa.

Zakończyć remont adaptacyjny wnętrz, przeprowadzić remont obu elewacji z konserwacją kamieniarki, portali. Uporządkować podwórze likwidacją zewnętrznych ubikacji, uzupełnieniem muru granicznego.

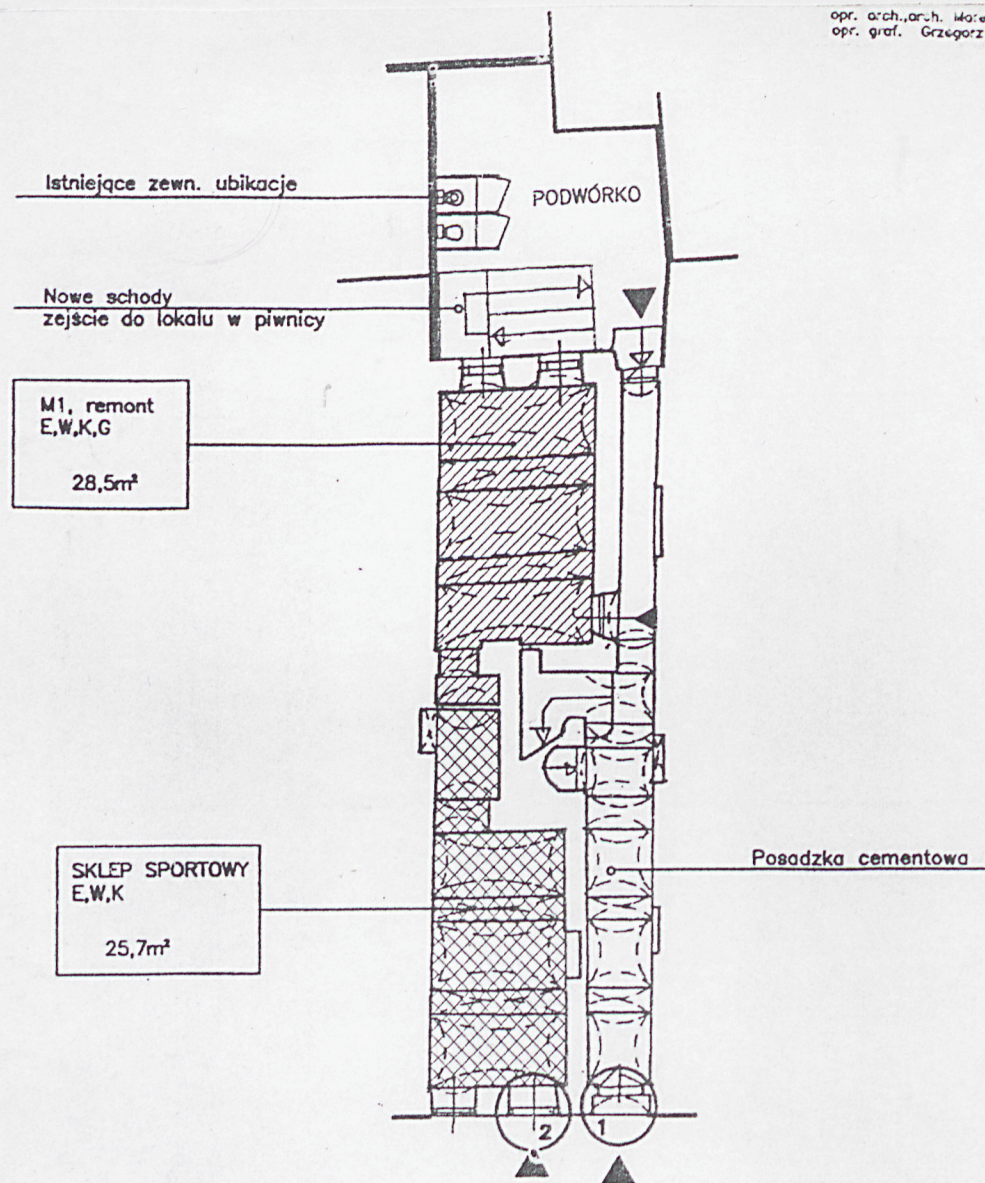
RZUT PARTERU

Sień i przechód na podwórze: sklepienie żaglaste na gurtach, 3 wnęki ściennie o łukach segmentowych. Pomieszczenia parteru o sklepieniu żaglastym na gurtach parterze sklep. Klatka schodowa tunelowa, zabiegowa, sklepiona segmentowo, stopnie drewniane.

- ① - portal kamienny z naswietleniem
- ② - portal kamienny

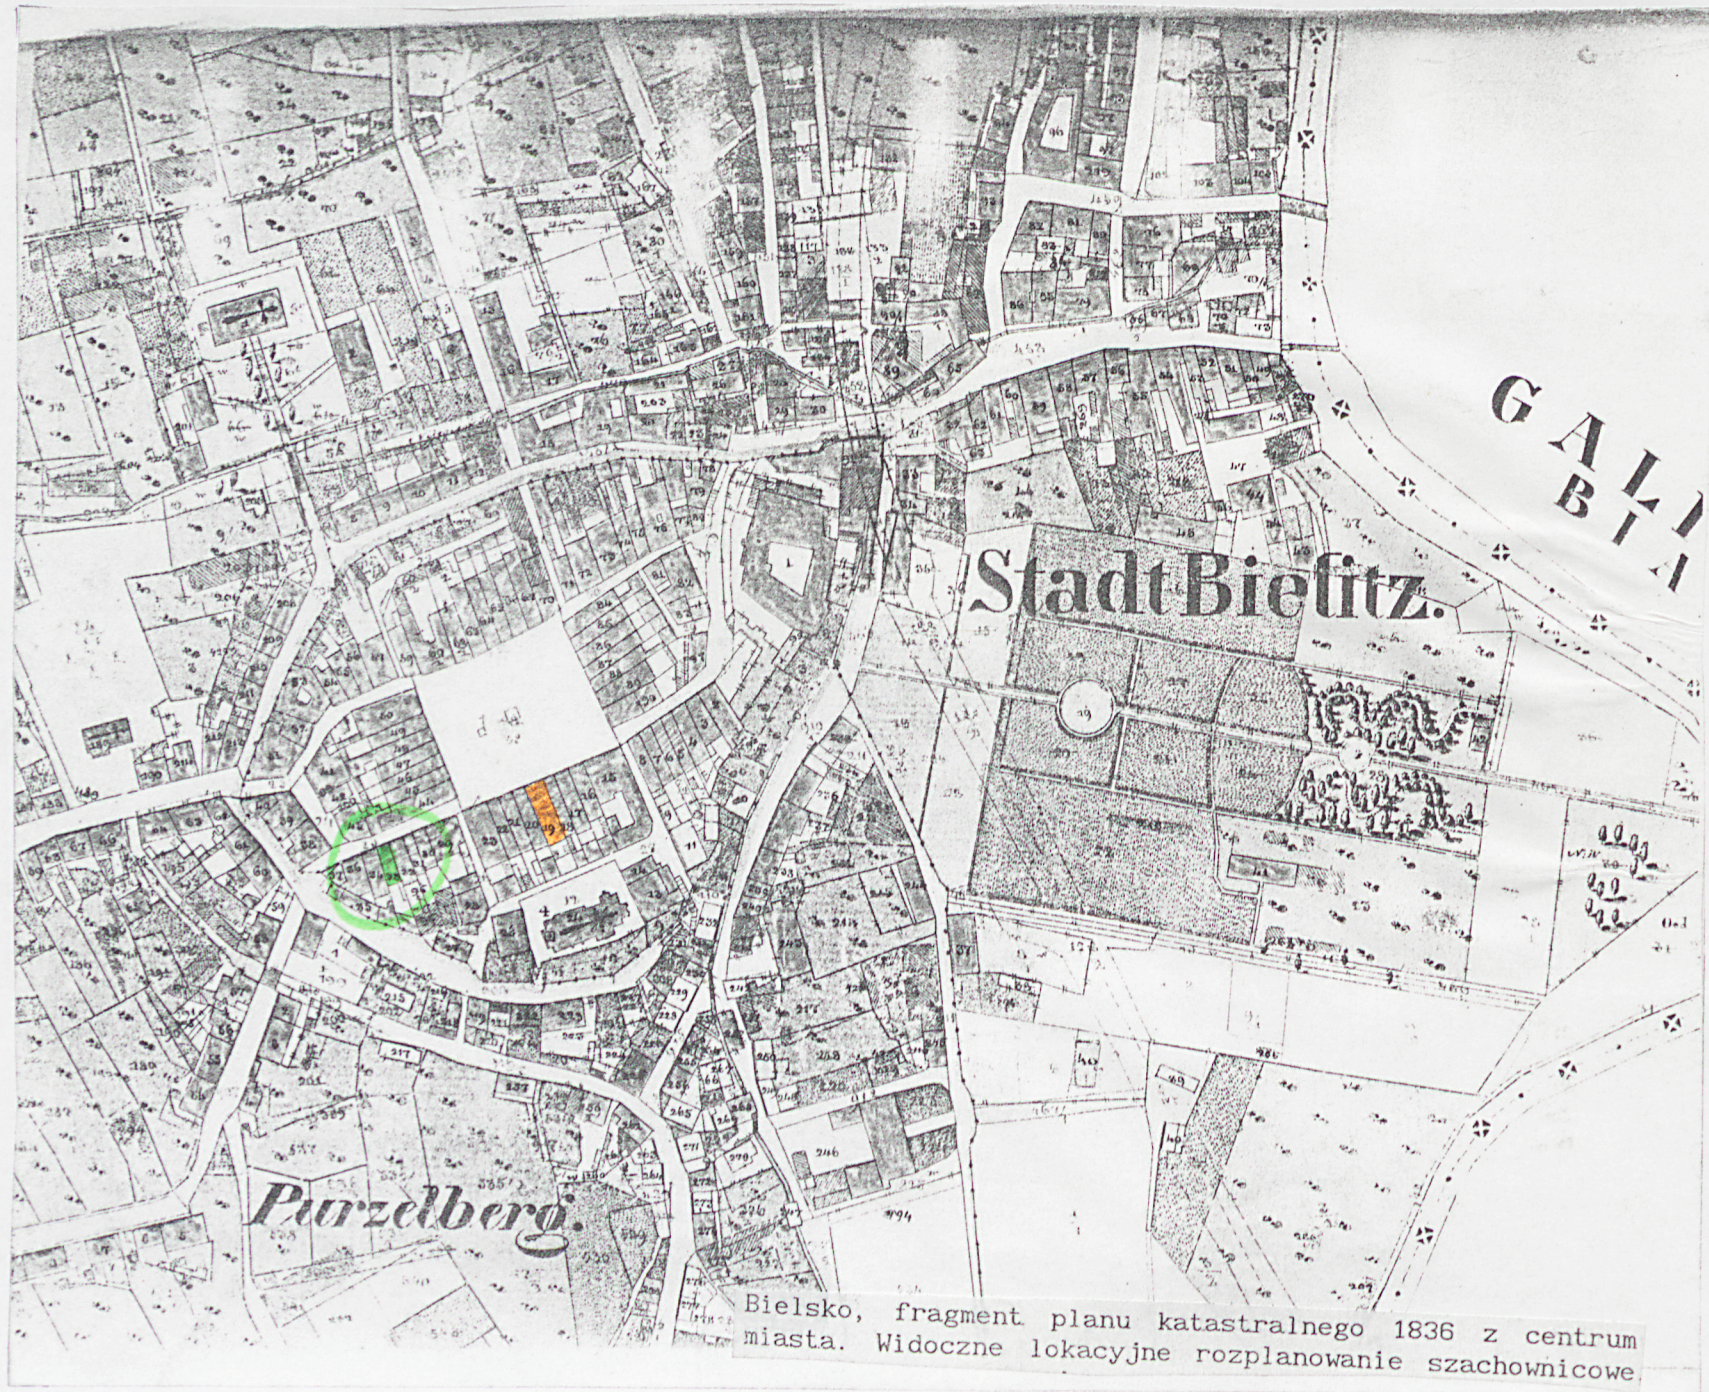
Bielsko, fragment planu katastralnego 1836 z centrum miasta. Widoczne lokacyjne rozplanowanie szachownicowe.
