1. Obiekt zabytkowy

Kościół paraf. p.w. Wniebowstąpienia N.M.P.

2. Miejscowość gm. CZECHOWICE -
Bestwina - DZIEDOŁICE

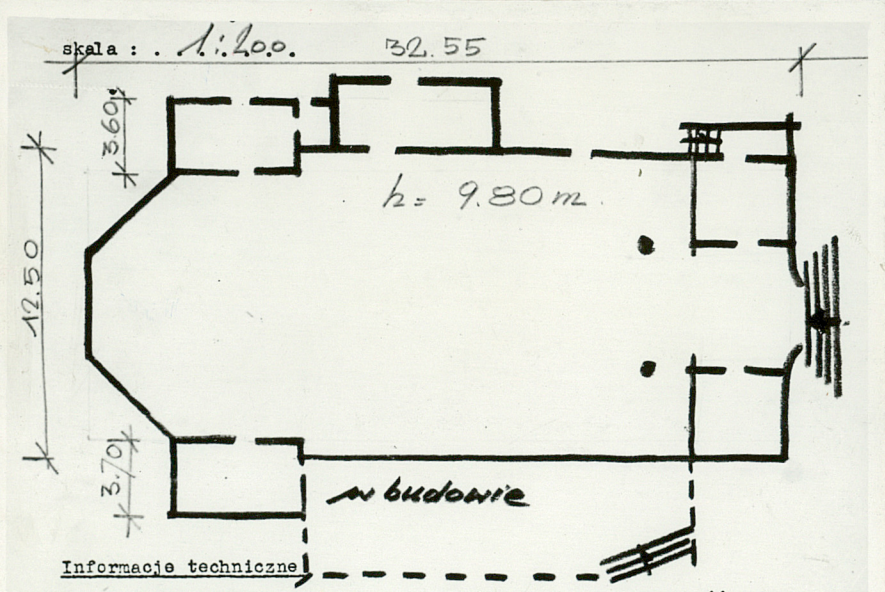
Kościół rzymskokatolicki orientowany. Prezbiterium jednonawowe
zamiast wieloboczne, sklepione kolebkowo z lunetami.
Szersza nawa prostokątna, sklepiona jest kolebkowo z lunetami.
Przy prob. od pól. zakrętu, od pól. zakrętu (dawna zakrętu).
Przy murze od pól. kłosa, od zad. wieże z chrześcijańskimi
obrazkami po bokach
