1. Obiekt zabytkowy

DOM UL. ~~PKWN~~ 14 w b. Legionów

BIELSKO-BIAŁA

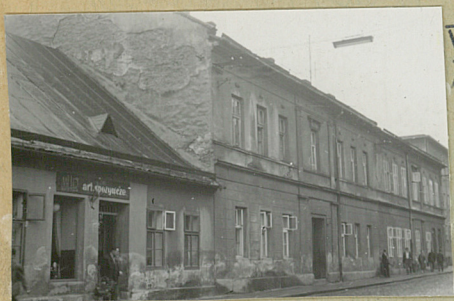
31. Szkic sytuacyjny, plan schematyczny, uwagi opisowe, fotografia

wzrosty i tynki; zacięta od dachu; zawilgocone od brzozy kanalizacyjnej

W piwnicy sklepienie o tuku segmentarym na poprzecznych gurtach. Fasada klasycystyczna, z dekoracją pilastrami i belkowaniami. Dach dwuspadowy.
