1. Obiekt zabytkowy

Kościół PARAF. P.W. OPATONOWSKI PROJEJ

MIĘSKO / MAŁA

3. Wiek XVIII

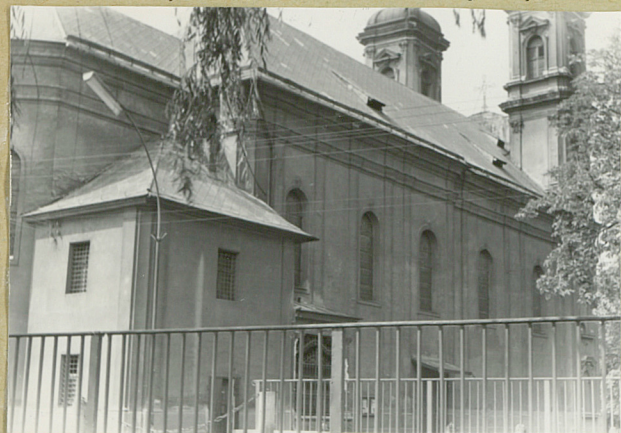
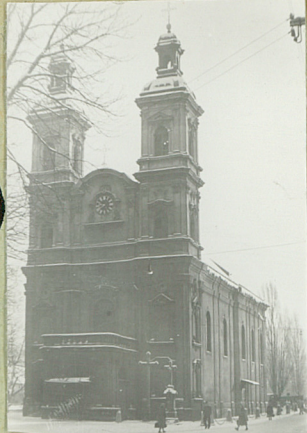
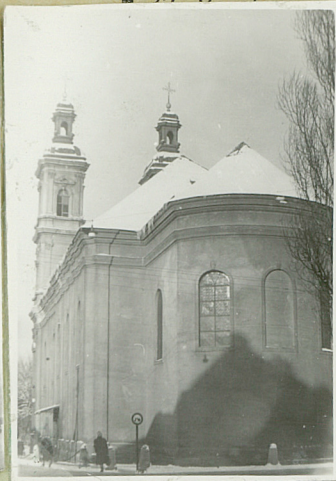
31. ~~III~~ ^{VIII} 1965 sytuacyjny, plan schematyczny, uwagi opisowe, fotografia

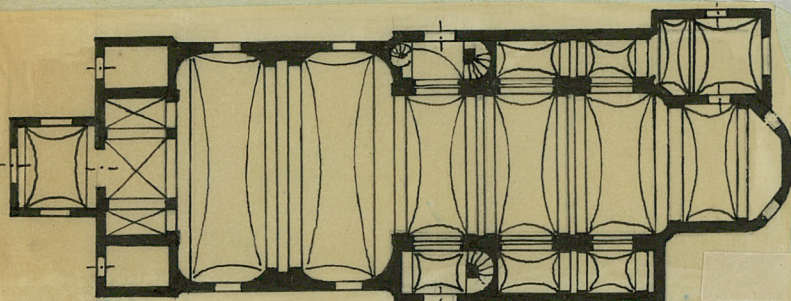
skala 1:500

KOSZCIE P.W. OPATRZNOŚĆ PRZEJ.
ORIENTOWANY. PRZEJ. (P. XIX.) ZŁOŻONE Z DWÓCH
CZĘŚCI - KRÓTKIEJ PROSTOKĄTNEJ (DŁUGOŚCI 17 M. I SZEROKOŚCI 11 M.) I DŁUGIEJ
PROSTOKĄTNEJ (DŁUGOŚCI 24 M. I SZEROKOŚCI 11 M.) Z KAPLĄ
NA PRAWYM BOKU. NA DŁUGIEJ STRONIE ZNAJDUJĄ SIĘ EMPORY
POŁY PRZESTERIA PIĘTROWA ZAKRYTA. NA DŁUGIEJ
STRONIE Z DOMEK MIEJĄCY OD ZACH. MIEDZY NIMI
PRZESTERIA I CHÓR MURANY Z R. 1887 R. ZALAMOWA
ZAGŁĘBIONE.
