1. Obiekt B.F.M.W. BEFAMA Zakład "B" - BUDYNEK MIESZKALNO-BIUROWY /3/

2. Czas powstania
1920-22 r.
1936r, 1941 r

3. Miejscowość
B I E L S K O - B I A Ł A

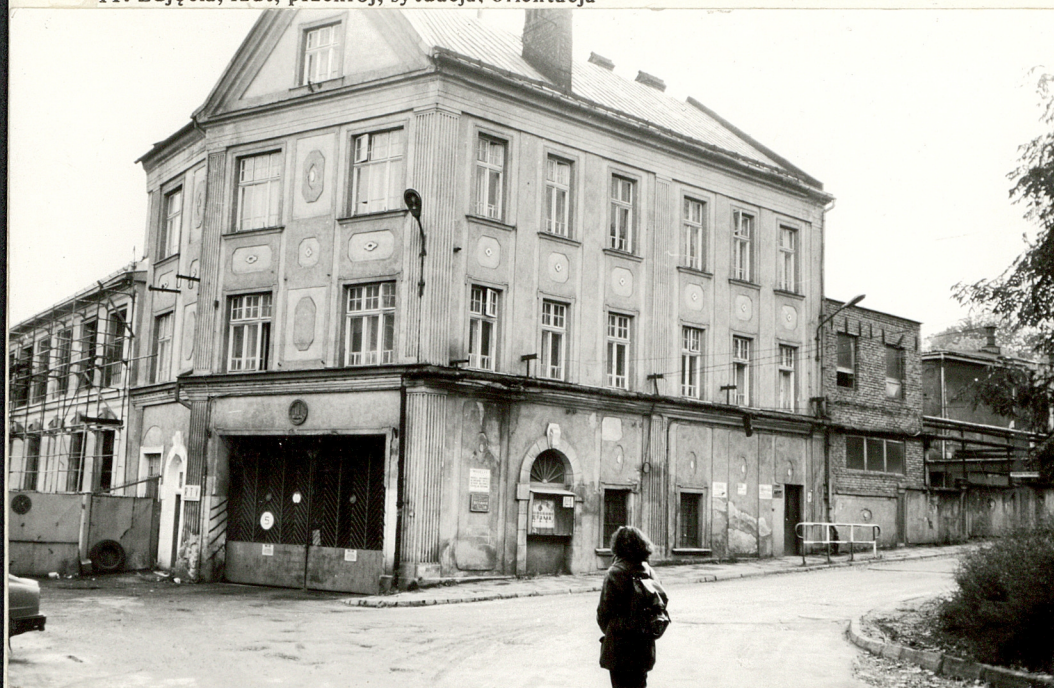
Widok od pn.-wsch.

Elewacja wschodnia szczytowa w linii załamanej (dwie załamane pod kątem płaszczyzny dwu i jedno osiowa) trzykondygnacyjna, tynkowana. W pierwszej kondygnacji, w narożniku prostokątna brama przejazdowa o szerokości dwu osi ujęta w opaskę z formą zmodyfikowanych górnych uszaków. Powyżej kołisty emblemat BEFAMY. W I kondygnacji, w części przylegającej do hali odlewni prostokątne okno w opasce z uszakami, z półkolistą pływką w miejsce naczółka i drzwi w obramieniu arkadowym z klinцем. Narożniki flankowe

Narożniki flankowane kanelowanymi pilastrami podtrzymujące profilowany gzyms międzykondygn. Pomiędzy prostokątnymi oknami II i III kondygnacji ujętymi w opaski z uszakami, dekoracyjne motywy zdobnicze w formie płycin z motywem prostokątów ze ściętymi narożnikami. Narożniki ujęte kanelowanymi pilastrami podtrzymują wydatny gzyms wieńczący w formie belkowania. W płaszczyźnie narożnika (z bramą wjazdową) trójkątny szczyt obramiony profilem gzymsem z otworem okiennym ujętym opaską z uszakami.

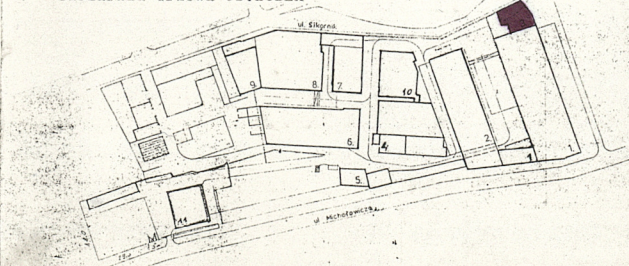
PLAN SYTUACYJNY ZAKŁADU "B" BEFAMA

- 1 - Odlewnia
- 2 - Oczyszczalnia
- 3 - Bud. administracyjno-mieszk.
- 4 - Bud. kotłowni ob. żarzalni
- 5 - Garaże ob. malarnia modeli
- 6 - Stolarnia
- 7 - Narzędziownia
- 8 - Warsztaty obróbki mechanicznej
- 9 - Kuźnia
- 10 - Luszczarnia ob. hartownia induk. i mag. modeli
- 11 - Suszarnia drzewa ob. BUDEX

Budynek mieszkalno-biurowy usytuowany jest w północno-wschodnim narożniku zakładu, elewacją północną dotyka ul. Sikornik, od wschodu ul. Reytan. Od południa przylega do budynku przemysłowego odlewni. W budynku znajduje się brama wjazdowa na teren zakładu.
