1. Obiekt

Willa podmiejska / obecnie Przedszkole nr 26 /

ok.1900r.

Bielsko - Biała

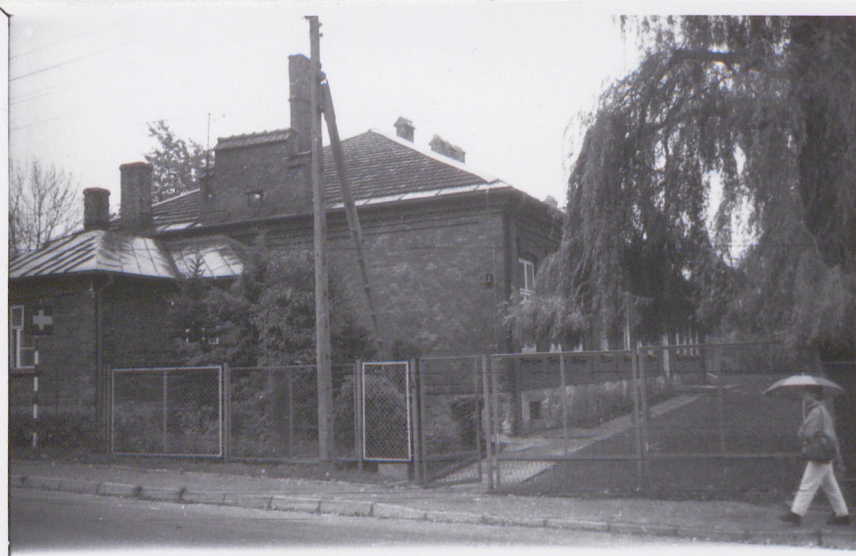
1. Widok budynku od strony
pn.-zach.

Obiekt posadowiony na kamiennym cokole /piaskowiec/, elewacja główna /wsch. i zach./ artykułowana przez równomiernie rozlokowane otwory okienne, oraz ceglany detal: lizeny, parapety z koronką, łuki nadokienne, gzymsy /cokołowy i koronujący - ten ostatni z koronką/. W elewacji zach. /frontowej/ zlokalizowane wejście główne o detalu jak przy oknach. Na dachu przy elewacji zach. i pn. umieszczone attyki maskujące szczytowe daszki /w elewacji frontowej dwie usytuowane symetrycznie, w elewacji pn. jedna centralna/. Przy elewacji pn. dobudówka /wtórna/ w formie ganku z bocznym wejściem przykryta dachem wielospadowym. Do elewacji pd. dobudowana wtórnie część gospodarcza /otynkowana, przykryta dachem pulpitowym/.

20. Najpilniejsze postulaty konserwatorskie <ul style="list-style-type: none"> - wprowadzenie harmonizujących z budynkiem drzwi wtórnych, - likwidacja lub przebudowa przybudówki - magazynu przy elewacji pd.,

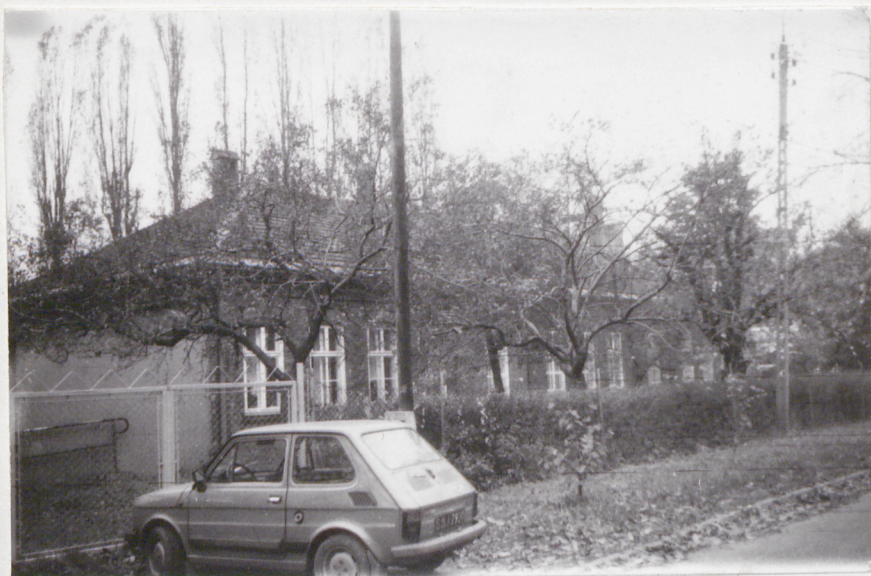
1. Widok budynku od str. pd.-wsch.
2. Fragment elewacji frontowej /zach/.

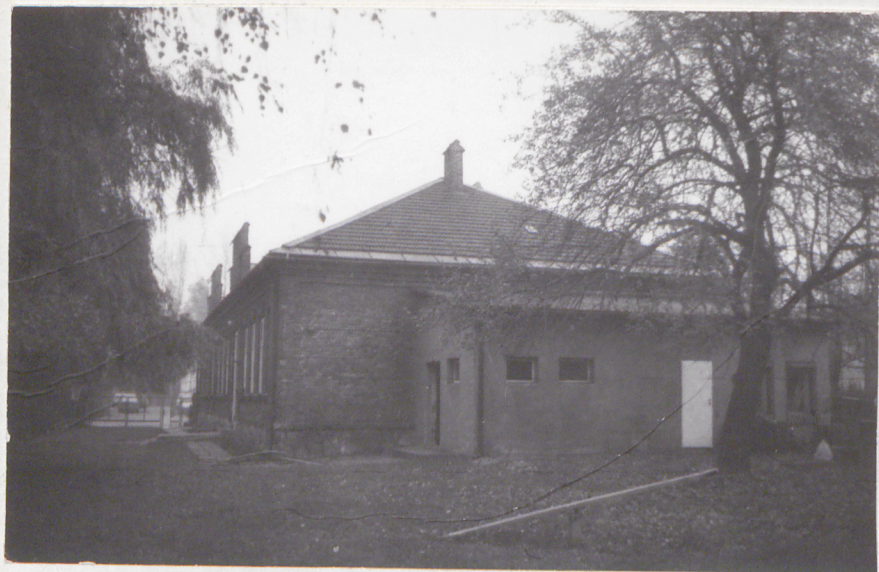
1

1. Widok budynku od str. pd.
2. Fragment elewacji frontowej /zach./
