KARTA EWIDENCYJNA ZABYTEKÓW
ARCHITEKTURY I BUDOWNICTWA

DOM MIESZKALNY - OFICyna

2. Czas powstania
1882 rok

Bytom
ulica Janty 8

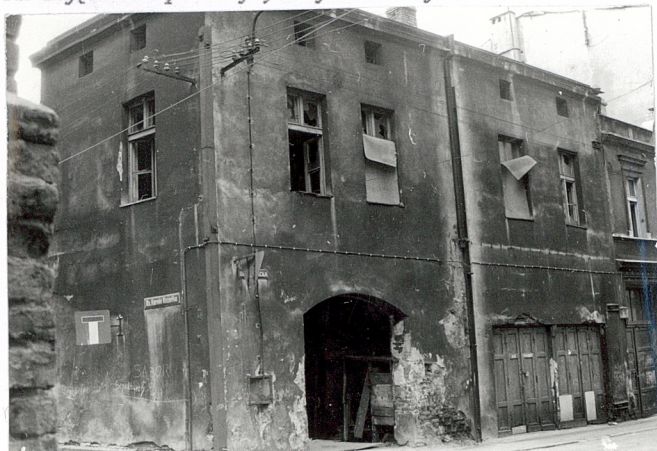
1 - fasada

Elewacja frontowa (od ulicy Mariackiej) - czteroosiowa; na pierwszej osi brama przejazdowa, na dwóch pozostałych bramy garażowe. Elewacja pozbawiona detalu, gładko otynkowana

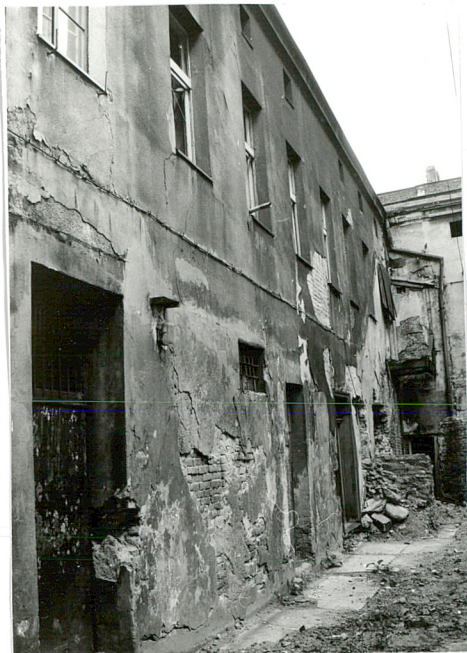
Elewacja tylna - w kształcie litery „L” - oba skrzydła dziesięcioosiowe (w tym jedno skrzydło dziewięcioosiowe, drugie jednoosiowe). Wejście na drugiej, piątej i szóstej osi. Na dziesiątej osi brama przejazdowa. Na osi dziewiątej drugiej kondygnacji balkon. Elewacja pozbawiona detalu, otynkowana

4 - elewacja tylna
5 - elewacja tylna
6 - elewacja od ulicy Koziółka
7 - drzwi

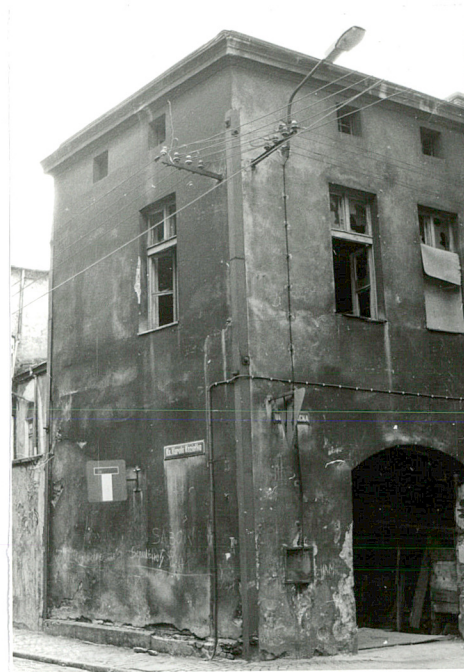
6

Elewacja od ulicy Koziółka - jednosołowa, również gładko otynkowana, bez detalu

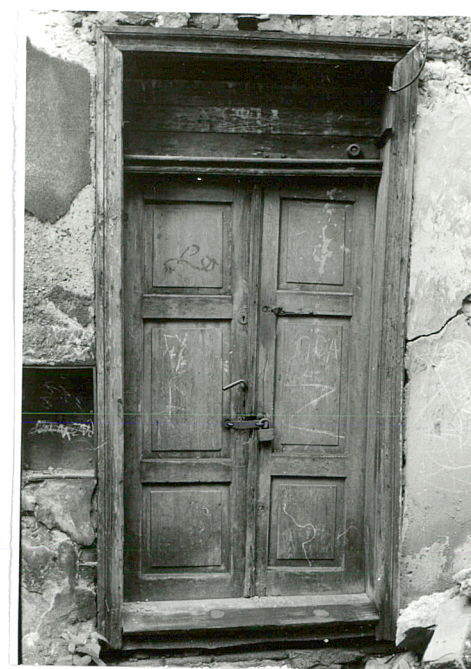
7

Drzwi - drzwi zewnętrzne - od ulicy Mariackiej - bramy drewniane, dwuskrzydłowe, o konstrukcji ramowo-płycinowej, pełne, na zawiasach czopowych; w elewacji tylnej - na drugiej i piątej osi drzwi wtórne, metalowe, jednoskrzydłowe, pełne, z prostokątnym nadświetlem, na szóstej osi drzwi drewniane, o konstrukcji ramowo-płycinowej, pełne, dwuskrzydłowe, prostokątne, na zawiasach czopowych. Drzwi z prostokątnym nadświetlem; drzwi we wnętrzu - drewniane, o konstrukcji ramowo-płycinowej, jedno- i dwuskrzydłowe, na zawiasach czopowych

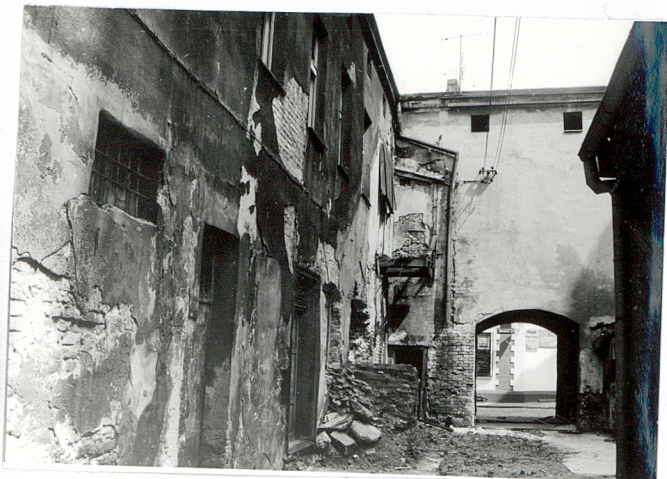
8 - elewacja tylna
9 - elewacja tylna
10 - okna

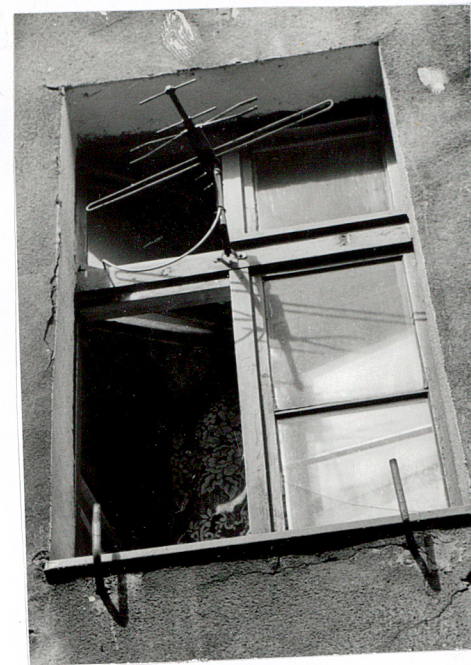
10

Okna - drewniane, skrzynkowe, dwudzielne, dwu- i trójpoziomowe, prostokątne
