BYTOM

12. Autorzy, historia obiektu, określenia stylu.

Bytom, ul. Jainty 22

Kamienica czynszowa

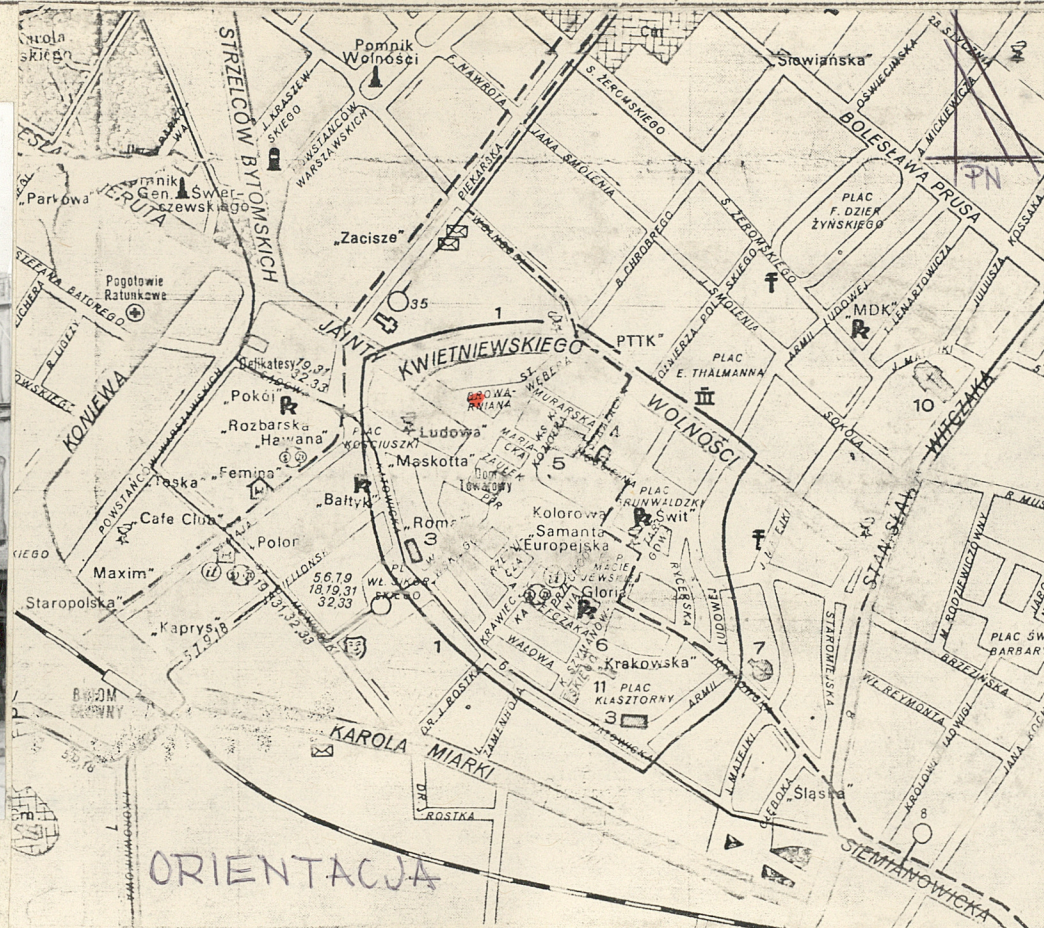
Widok elewacji od strony  
placu T. Kościuszki (front)

Fasada symetryczna, nieartykułowana, zwieńczona znacznie wysuniętym gzymsem wspartym na konsolkach. W parterze usunięto oryginalny wystrój elewacji, wprowadzając duże współczesne witryny sklepowe. Ponad parterem naroża podkreślono pilastrami do wys. poddasza /prawy usunięty w trakcie wzmacniania konstrukcji budynku kotwami/. Obramienia okienne w postaci pilastrów oraz belkowania gzymsem nadokienne. Pola podokienne wypełnione dekoracją architektoniczną. Originalny wystrój wnętrza nie zachował się.

<p>20. Najpilniejsze postulaty konserwatorskie</p> <p>Budynek wymaga uodpornienia na występowanie szkód górniczych poprzez zabezpieczenie do odpowiedniej kategorii terenu.</p> <p>Należy przeprowadzić modernizację.</p> <p>Remontu gruntownego wraz z korektą konserwatorską wymaga parter elewacji frontowej.</p>

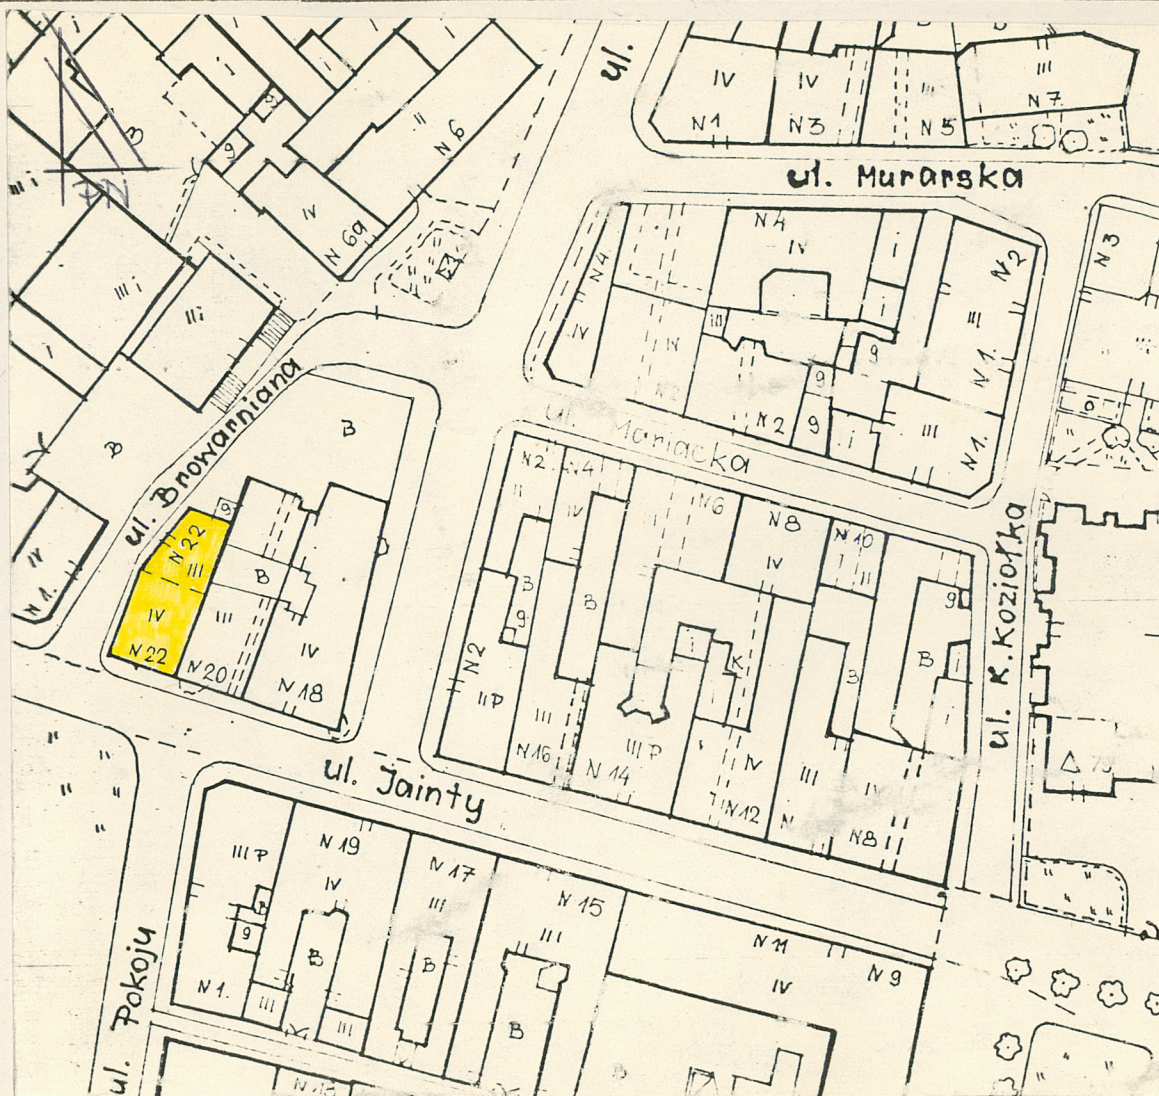
Rzut budynku nieregularny i niesymetryczny.

2. Rzut parteru

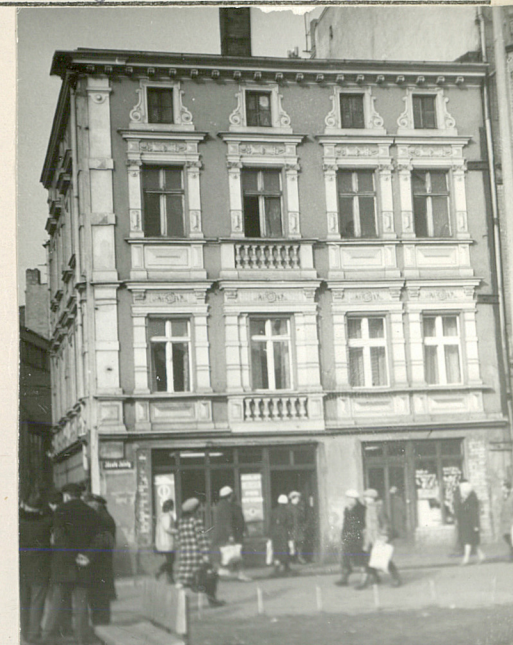
NR 3.

3. Widok elewacji frontowej

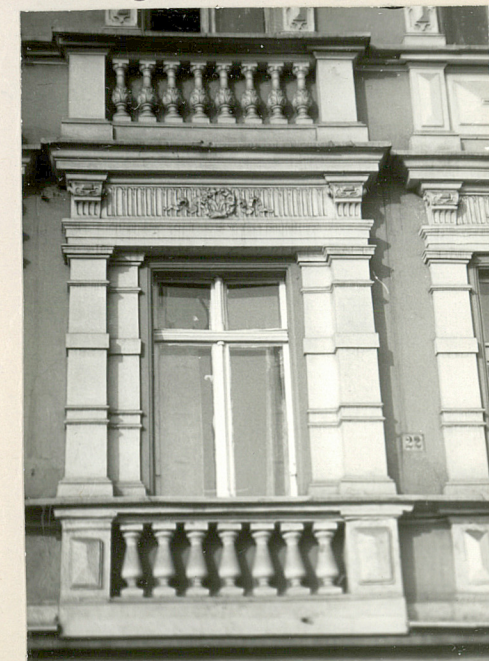
NR 4.

4. Detal elewacji frontowej

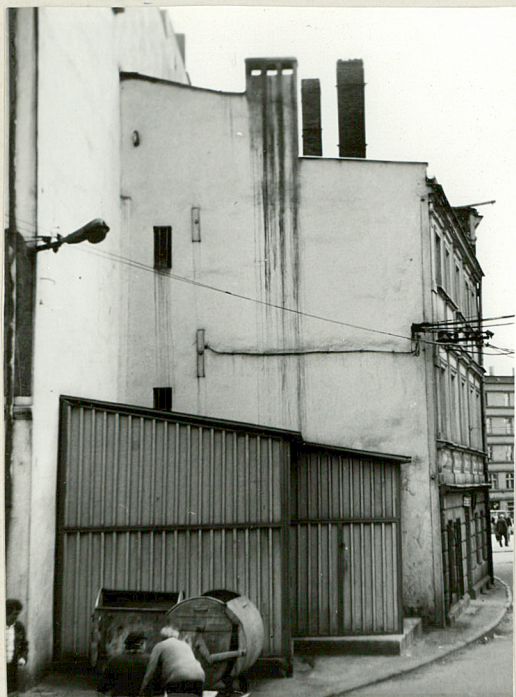
NR 1

1. Widok elewacji tylnej/ul.Browarniana/
2. Widok elewacji bocznej /ul.Browarniana/
3. Detal parteru elewacji bocznej
- 4,5 Widok wnętrza klatki schodowej

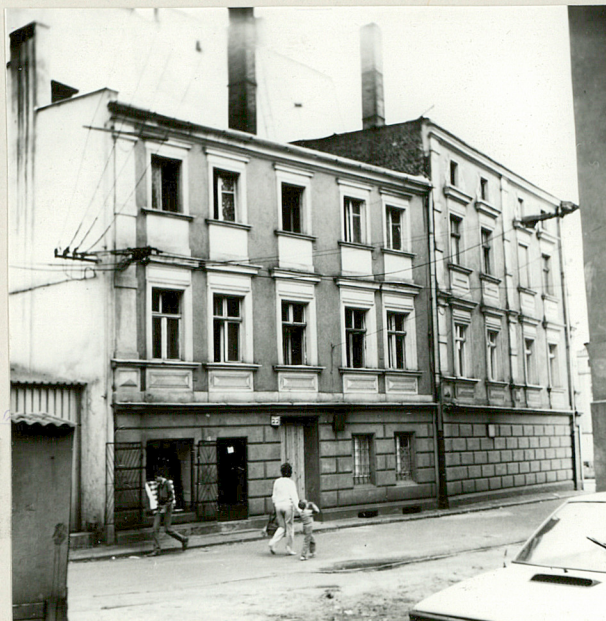
NR 2

Elewacja boczna /od strony ul. Browarnianej/ prostsza w formie, parter boniowany, okna III II piętra z opaskami, pola podokienne wypełnione dekoracją architektoniczną.

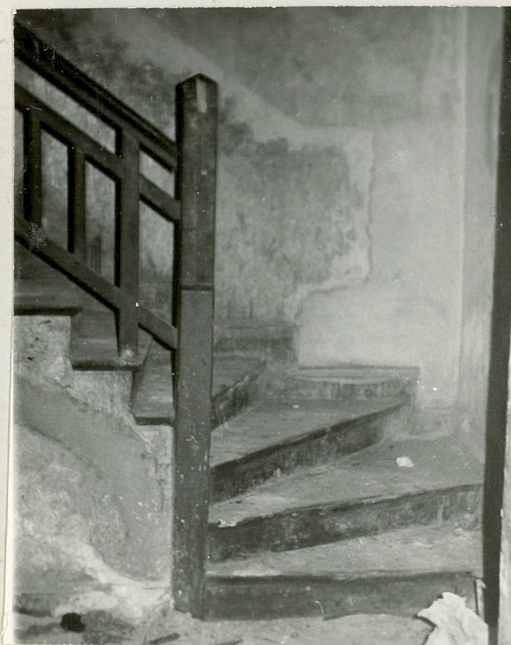
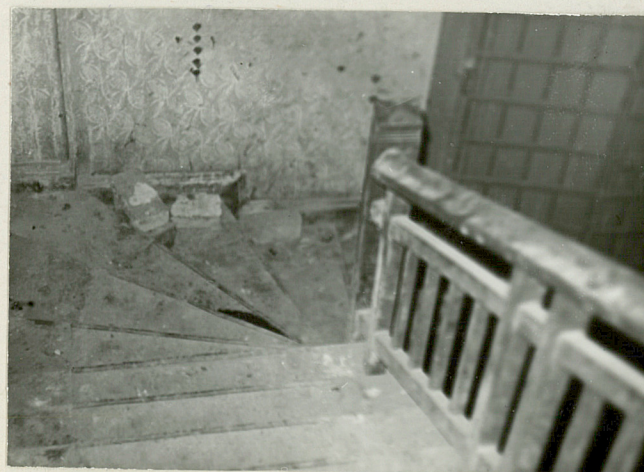
Budynek murowany, ściany piwnic kamienno - ceglane, stropy nad piwnicą ceglano-kolebkowe, pozostałe stropy międzykondygnacyjne są drewniane. Schody betonowe, licowane drewnem, balustrada drewniana. Dach drewniany, kryty papą, nad klatką schodową usyt. świetlik. Posadzki w sieni-terrakota, podesty schodów z desek, w pom. sklepowych lastrico, w mieszkaniach drewniane.

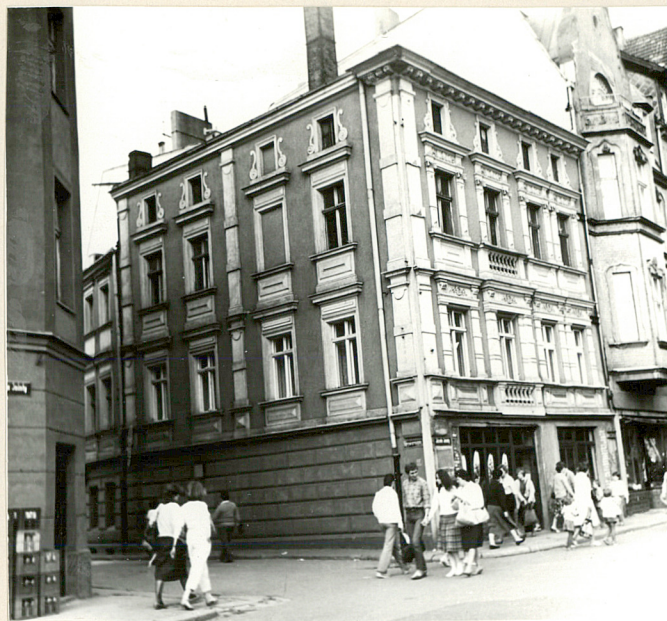
NR 1

1. Widok elewacji frontowej /ul. Jainty / i bocznej /ul. Browarniana/
2. Parter elewacji frontowej
3. Detal okien elewacji bocznej
4. Detal okien elewacji frontowej
