KARTA EWIDENCYJNA ZABYTEKÓW
ARCHITEKTURY I BUDOWNICTWA

Nr 584
ŚLĄSKIE

1. Obiekt
KAMIENICA MIESZKALNA

3. Miejscowość
BYTOM

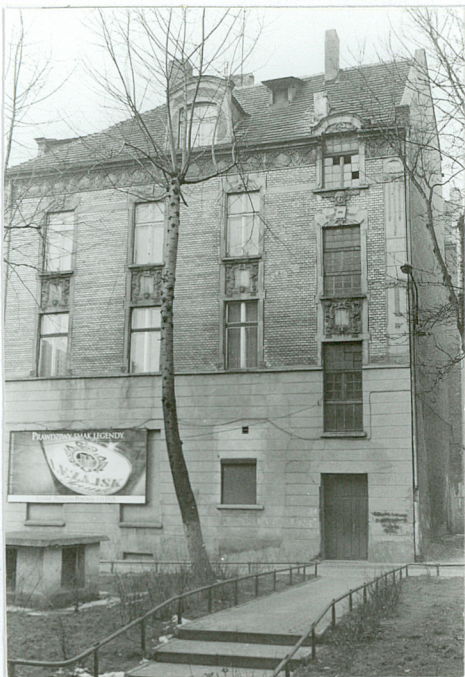
1

Czterosiowa, trójkondygnacyjna. Partia przyziemia elewacji boniowana. W pierwszej i drugiej osi prostokątne duże blendy. W 3 osi niewielki wtórny otwór okienny. W 4 osi półtoraskrzydłowe drzwi o konstrukcji stalowej z prostokątnym nadświetłem, prowadzące do bocznej klatki schodowej budynku. Osie elewacji wyznaczone otworami okiennymi o zróżnicowanej formie zamknięcia kamiennego obramowania (w II kondygnacji typu uszakowego, w III z dekoracyjnymi partiami podokiennymi i nadokiennymi). Motywy dekoracyjne płaszczyzn identyczne jak w części niższej elewacji południowej. W 4 osi elewacji okna doświetlające boczny ciąg komunikacyjny z charakterystycznym przesunięciem w stosunku do pozostałych osi elewacji. Okna spięte identycznym typem dekoracyjnych obramień znajdujących się w w/w osiach z wyjątkiem najwyższego okna klatki schodowej zamkniętego ozdobnym, falistym zwieńczeniem przechodzącym w partię połaci dachu. Płaszczyzny pod parapetem dekorowane są rozetkami wzbogaconymi o element rzeźbiarsko opracowanej głowy ludzkiej. W partii dachu pomiędzy 2 i 3 osią facjata zamknięta falistym zwieńczeniem. Jest ona flankowana niewielkimi lukarnami. Naroża fasady spięte pilastrami o identycznej formie secesyjnej dekoracji jak w elewacji zachodniej. Pozostałe podziały elewacji analogiczne do podziałów występujących w niższej części elewacji południowej.

1. ELEWACJA WSCHODNIA
2. DETAL NAROŻNIKA PŁD.-WSCH.
3. FRAGMENT ELEWACJI POŁUDNIOWEJ
4. DETAL ZWIEŃCZENIA PILASTRA
5. FRAGMENT ELEWACJI POŁUDNIOWEJ
6. GŁÓWNE DRZWI WEJŚCIOWE
7. DETAL OKNA (elewacja południowa)

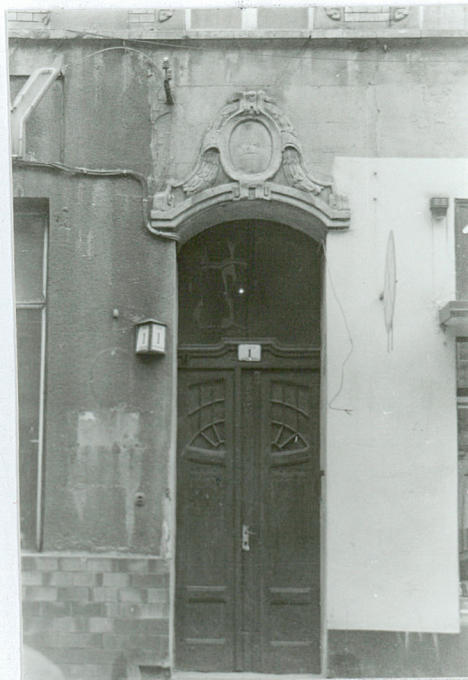
6

Drzwi - główne drzwi wejściowe (od ul. Krakowskiej) - dwuskrzydłowe o konstrukcji ramowo - pływicowej, z przeszklonym nadświetlem zamkniętym łukiem odcinkowym. Skrzydła wielopływicowe, dekorowane elementami roślinnymi, w górnej partii szklone, wypełnione drobnym podziałem szczelin, z profilowanymi listwami przemykowymi.

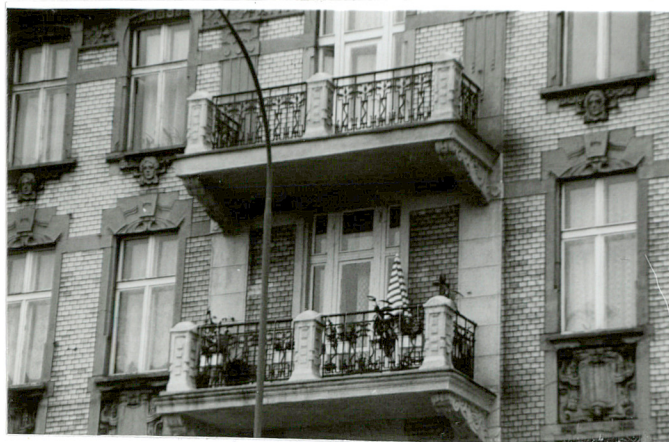
czterokondygnacyjna, pięcioosiowa z charakterystycznym dominującym ściętym narożem przechodzącym w partii dachu w wieloboczną wieżę zwieńczoną cebulastym hełmem z iglicą. Akcentuje ona narożne położenie obiektu. Wieża przepruta jest dwoma oknami oraz parą drzwi prowadzących na niewielki balkon. Partia przyziemia elewacji doświetlona jest dużymi, współczesnymi otworami witryn sklepu. Wejście do lokalu znajduje się w lekko wycofanej części naroża kamienicy. Poszczególne osie elewacji wyznaczone są otworami okiennymi. W trzeciej osi III i IV kondygnacji znajdują się dwa balkony z kutymi, metalowymi balustradami ozdobionymi stylizowanymi elementami roślinnymi. Poszczególne przeszły balkonów podzielone są kamiennymi słupkami. Balkony wsparte na wydatnych konsolach, dekorowanych motywem w typie plecionki. Otwory okienne dodatkowo spięte zróżnicowanymi obramieniami o przemienным rytmie zwieńczeń z bogatym detałem architektonicznym mieszczącym się w partii nadokiennnej i podokiennnej. W II kondygnacji prostokątne obramienia typu uszakowego, w III kondygnacji otwory okienne zamknięte zwieńczeniem w typie uskokowym. W partii podokiennnej III kondygnacji dekoracja w formie stylizowanego kartusza z elementami girlandy oraz głowy lwa. W IV kondygnacji okna spięte obramieniem uszakowym. Nadproża dekorowane elementami rozetek. Partia podokienna zdobiona analogicznym motywem rozetek wzbogaconym o element rzeźbiarsko opracowanej głowy ludzkiej. W połaci dachu w 1 i 2 osi elewacji znajduje się duża facjata zamknięta ozdobnym zwieńczeniem z dekoracją stylizowanego kartusza. Rytm osi podkreślony jest układem pilastrów znajdujących się w narożach elewacji oraz pomiędzy 2 i 3 oraz 3 i 4 osią. Pilastry są dekorowane secesyjnym motywem roślinno-wstęgowym. Elewacja dodatkowo rozczłonowana w partii przyziemia niewielkim cokołem, gzymsem podokiennym oddzielającym przyziemie od drugiej kondygnacji, tynkowanymi pasami w partiach okiennych III i IV kondygnacji, jak również ozdobnym kamiennym fryzem (o motywach owocowo-kwiatowych) przechodzącym w gzymś wieńczący.

1. FRAGMENT ELEWACJI ZACHODNIEJ
2. FRAGMENT ELEWACJI POŁUDNIOWEJ
3. ZWIEŃCZENIE ELEWACJI POŁUDNIOWEJ
4. ELEWACJA POŁUDNIOWA
5. FACJATA (elewacja zachodnia)

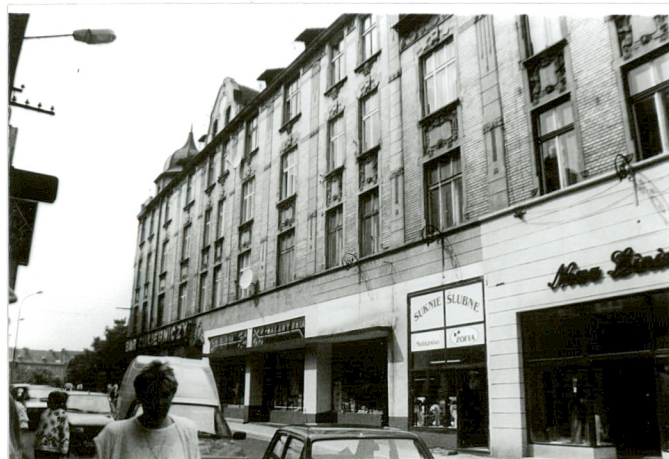
4

Trzynastoosiowa złożona z dwóch członów o zróżnicowanej ilości kondygnacji (człon wyższy - czterokondygnacyjny, dziesięcioosiowy i niższy - trójkondygnacyjny, trójosiowy) z charakterystycznym zaakcentowaniem piątej i szóstej osi elewacji w postaci ozdobnego szczytu. Partia przyziemia częściowo boniowana. Jest ona przepruta współczesnymi otworami witryn sklepowych o różnorodnej formie i wielkości otworów. W piątej osi drewniane drzwi o konstrukcji ramowo-płycinowej częściowo szklone z nadświetłem zamkniętym łukiem odcinkowym. Otwór zwieńczony kamiennym detałem w postaci kartusza z girlandą. Poszczególne osie elewacji wyznaczone są otworami okiennymi. Okna spięte kamiennymi obramieniami o zróżnicowanej formie zwieńczeń z dekoracyjnymi płaszczyznami podokiennymi i nadokiennymi. Obramienia okienne o analogicznej formie jak w elewacji zachodniej z wyjątkiem 3, 4, 7, 8, i 11 osi III kondygnacji, gdzie płaszczyzny podokienne dekorowane są stylizowanym motywem kartusza z elementami szyszek oraz maszkaronu. W partii dachu w 5 i 6 osi elewacji ozdobny szczyt o formie spływów z bogatym secesyjnym, kamiennym detałem architektonicznym w postaci maszkaronu. Szczyt flankowany dwoma parami identycznych lukarn jak w elewacji zachodniej. W 11 i 13 osi w partii dachu dwie facjaty zamknięte falistymi zwieńczeniami, powyżej których znajdują się dwie lukarny. Rytm osi elewacji wzmocniony jest układem ozdobnych pilastrów znajdujących się w narożach oraz pomiędzy poszczególnymi osiami fasady. Pozostałe podziały elewacji nawiązujące do elewacji zachodniej z wyjątkiem formy fryzu występującego w niższej części, gdzie elementem dekoracyjnym jest motyw owocowo-roślinny.

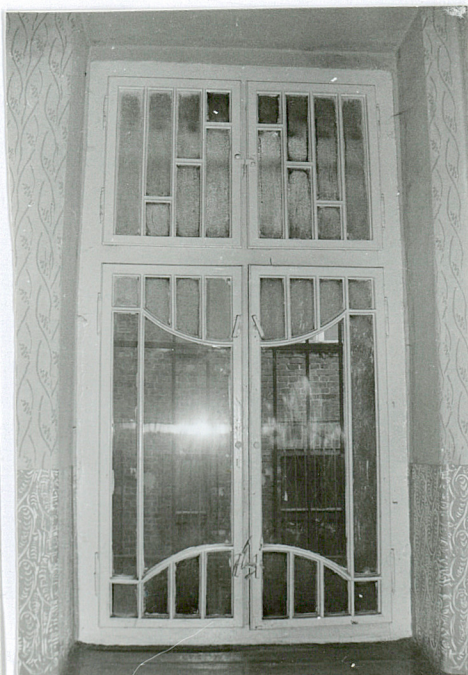
5

Okna w głównej klatce schodowej: drewniane, konstrukcji krosnowej:

- dwudzielne, czteropodziałowe, dwupoziomowe. W skrzydłach dolnych i górnych drobna szczelina pionowa i pozioma o dekoracyjnym układzie. Okno wypełnione częściowo kolorowym szkłem.

1. SZCZYT (elewacja południowa)
2. FACJATA (elewacja wschodnia)
3. DETAL PODOKIENNY (elewacja południowa)
4. DETAL OKNA (elewacja wschodnia)
5. OKNO W GŁÓWNEJ KLATCE SCHODOWEJ
6. OKNO W BOCZNAJ KLATCE SCHODOWEJ

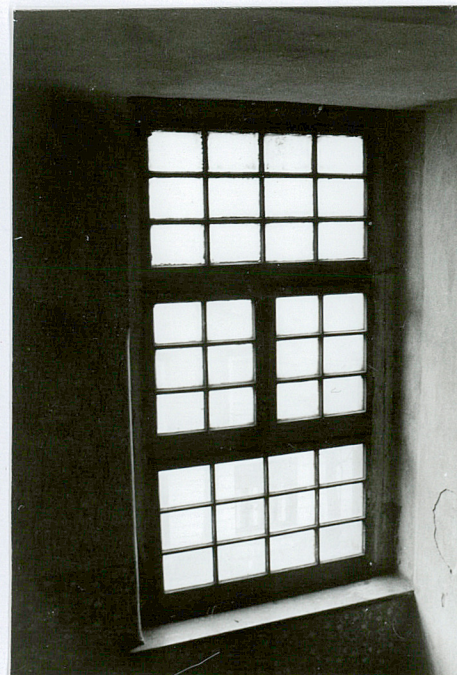
6

Okna doświetlające boczną klatkę schodową: drewniane o konstrukcji krosnowej:

- tójpodziemne, ze stałymi skrzydłami w górnej i dolnej części oraz z dwoma rozwieralnymi skrzydłami w części środkowej. Całość wypełniona drobną szczeceliną krzyżową;
- trójpodziemne, dwupoziomowe z uchylnym prostokątnym nadślemieniem, wypełnione drobną szczeceliną krzyżową.

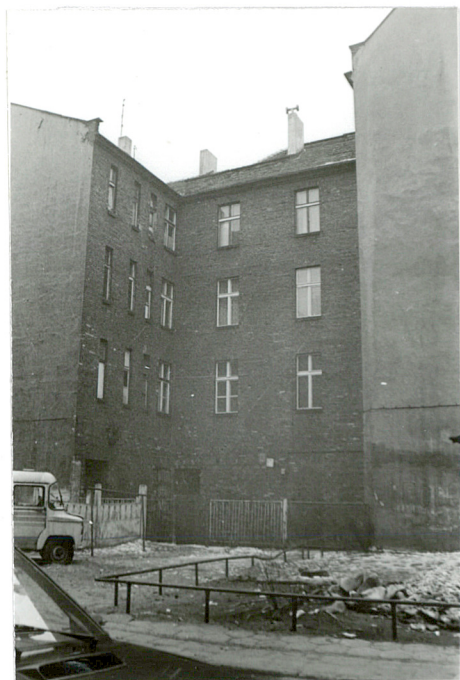
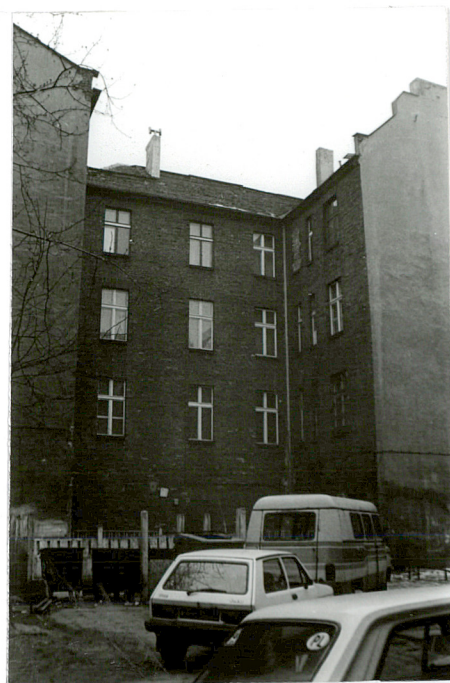
Od strony północnej bryła budynku rozczłonowana, tworząca charakterystyczny układ przestrzenny, złożony z budynku głównego z dwoma bocznymi skrzydłami oraz niewielkiej oficyny przylegającej w części środkowej do budynku głównego. Tym samym zastały wydzielone dwa wewnętrzne niewielkie dziedzińce. Prawy dziedziniec w parterze zabudowany. Powyżej, do wysokości drugiego piętra znajduje się wtórnie dobudowana ścianka przysłaniająca częściowo elewację.

Elewacje od strony północnej: w większym stopniu przekształcone (przemurowania otworów okiennych i drzwiowych). Miejscami widoczne liczne ubytki cegieł i spoin oraz ślady zawilgoceń ścian (głównie w przyziemiu); liczne spękania i ubytki w nadprożach okien, braki i odkształcenia stolarki okiennej i drzwiowej, braki w oszkleniu, złączenia powłok malarskich; ściany szczytowe w górnych partiach odchylone od pionu, na całej powierzchni ścian widoczne zarysowania i wybrzuszenia tynków; miejscowe braki obróbek blacharskich.

1. ELEWACJE OD STRONY PÓŁNOCNEJ
2. ELEWACJE OD STRONY PÓŁNOCNEJ
3. ŚCIANA SZCZYTOWA OFICyny
4. WIEŻBA DACHOWA
5. WIDOK BUDYNKU OD STRONY PŁN.
6. DETAL FRYZU (elewacja wschodnia)

- odtworzenie stolarki okiennej w obrębie dachu, gruntowna konserwacja istniejących okien, konserwacja stolarki drzwiowej
- uporządkowanie kompozycyjne i kolorystyczne przyziemia elewacji frontowych (zach., pd. i wsch.) - odtworzenie pierwotnego boniowania, ujednolicenie formy witryn,
- gruntowna konserwacja wszystkich elewacji (naprawa ceglanego lica, czyszczenie, impregnacja fasady; czyszczenie, uzupełnienie lub rekonstrukcja detalu architektonicznego).

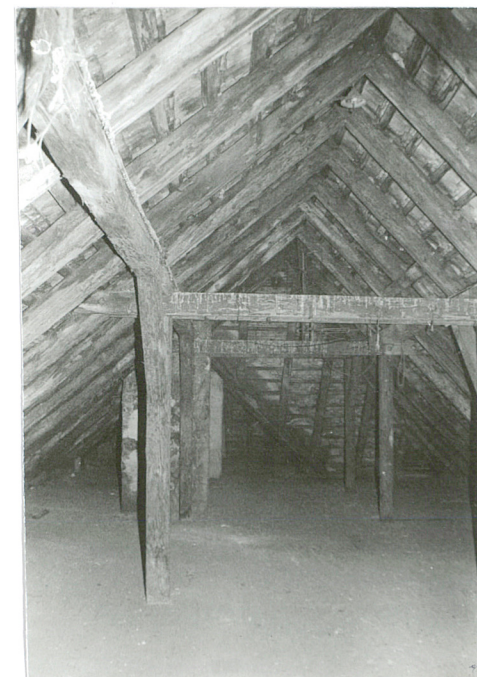
4

Więźba dachowa - dwuspadowa o kącie nachylenia 45°, drewniana o konstrukcji krokwiowo-płatwiowej.

| 18. Prace budowlane i konserwatorskie, ich przebieg i dokumentacja | | <p>20. Najpilniejsze postulaty konserwatorskie</p> <ul style="list-style-type: none"> • wykonanie izolacji przeciwwilgociowej (pionowej i poziomej) • wykonanie prac zabezpieczających budynek przed skutkami eksploatacji górniczej • naprawa murów w obrębie piwnic i na poziomie wyższych kondygnacji (przemurowania, uzupełnienie ubytków) • zabezpieczenie murów środkami grzybobójczymi oraz wymiana tynków zwykłych na renowacyjne (piwnice) • remont kapitalny oraz częściowa wymiana stropów piwnic i nad parterem • wymiana uszkodzonych elementów więźby dachowej • wymiana pokrycia dachowego (z dachówki ceramicznej na analogiczne) oraz pokrycia wieży (blacha miedziana lub tytanowo-cynkowa) • wymiana obróbek blacharskich, rynien i rur spustowych • wymiana skorodowanych stalowych elementów konstrukcyjnych klatek schodowych, wymiana stopnic schodów, odtworzenie elementów balustrad • zabezpieczenie elementów drewnianych preparatami przeciwpożarowymi, grzybobójczymi (więźba, klatka schodowa) <p><i>Ciąg dalszy opisu na wkladce nr 2</i></p> | |

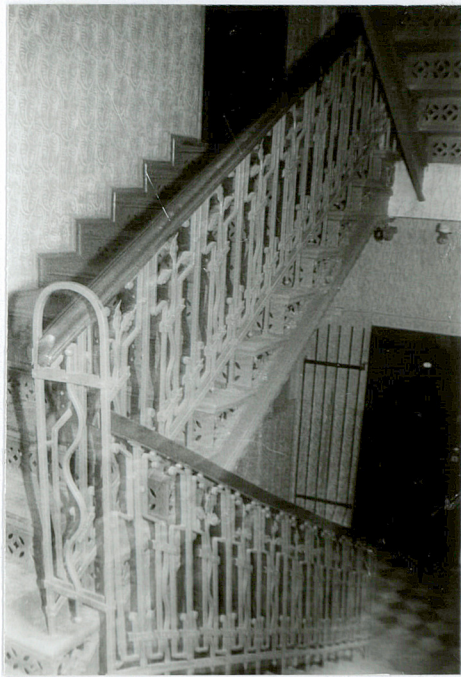
główna: dwubiegowa, powrotna, z podestami. Konstrukcja nośna wykonana z azurowych elementów stalowych, łączonych nitami. Stopnice drewniane oparte na stalowych belkach policzkowych mocowanych do belek spocznikowych. Balustrada schodów metalowa, kuta ozdobiona elementami roślinnymi, zwieńczona drewnianą poręczą. Na poszczególnych podestach schodów zachowały się oryginalne dwubarwne ceramiczne posadzki.

1. GŁÓWNA KLATKA SCHODOWA
2. DETAL BALUSTRADY (główna klatka schodowa)
3. BOCZNA KLATKA SCHODOWA
4. PIEC KAFLOWY (PZU - 1 piętro)
5. DRZWI WEWNĘTRZNE (siedziba PZU)
6. DRZWI W BOCZNEJ KLATCE SCHODOWEJ

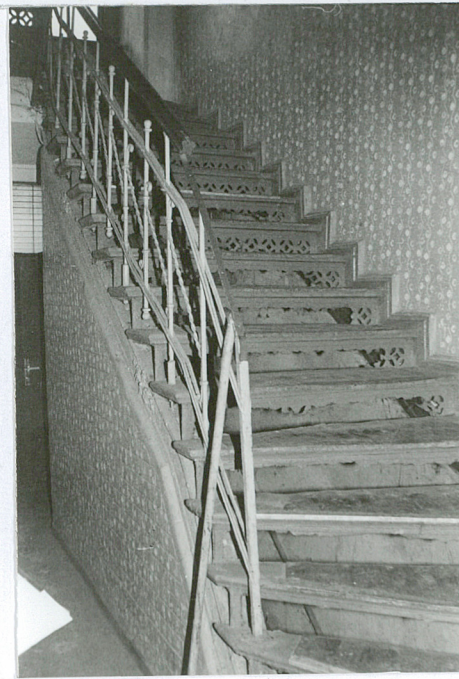
3

Boczna (północno-wschodni narożnik budynku): dwubiegowa, powrotna z podestami i zakrętem w pierwszym biegu. Konstrukcja schodów analogiczna jak w głównej klatce schodowej. Balustrada metalowa, kuta o prostszym rysunku niż w klatce głównej, z drewnianą poręczą.

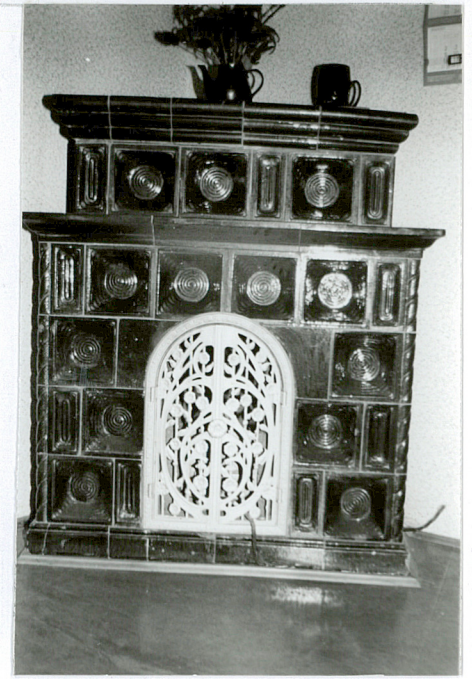
4

W pomieszczeniach siedziby PZU, mieszczącej się na II kondygnacji zachował się jeden narożny piec kaflowy (częściowo przebudowany) oraz pozostałości sztukaterii. Elementy sztukatorskie pod wpływem wielokrotnego malowania zatraciły swój pierwotny profil i wyrazistość.

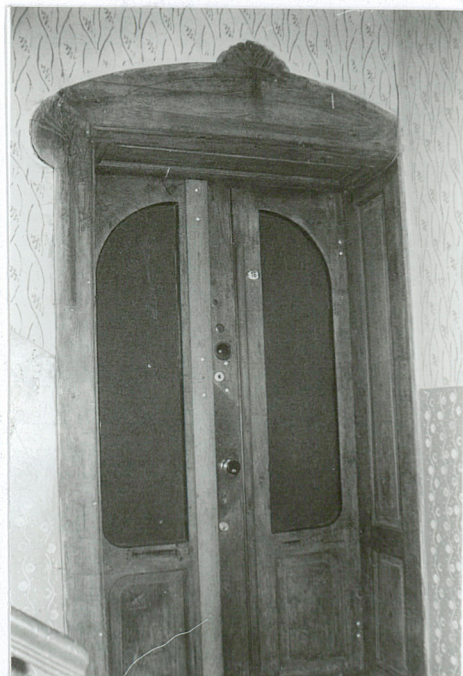
6

Pierwotna stolarka np. drzwi do mieszkania na II kondygnacji w bocznej klatce schodowej: dwuskrzydłowe, częściowo szklone, konstrukcji ramowo -pływicowej o bogato zdobionych nadprożach i profilowanych ościeżach; wewnętrzne w pomieszczeniach mieszkalnych i biurowych: drewniane, jedno lub dwuskrzydłowe, konstrukcji ramowo-pływicowej, w profilowanych ościeżach, z bogato zdobionymi nadprożami.
